Can Diví (Sant Boi de Llobregat, Baix Llobregat)

MARIA-LLEDÓ BARREDA, ANA MAR SÁNCHEZ
I GREGORI GUTIÉRREZ

CAN DIVÍ: un exemple de gestió

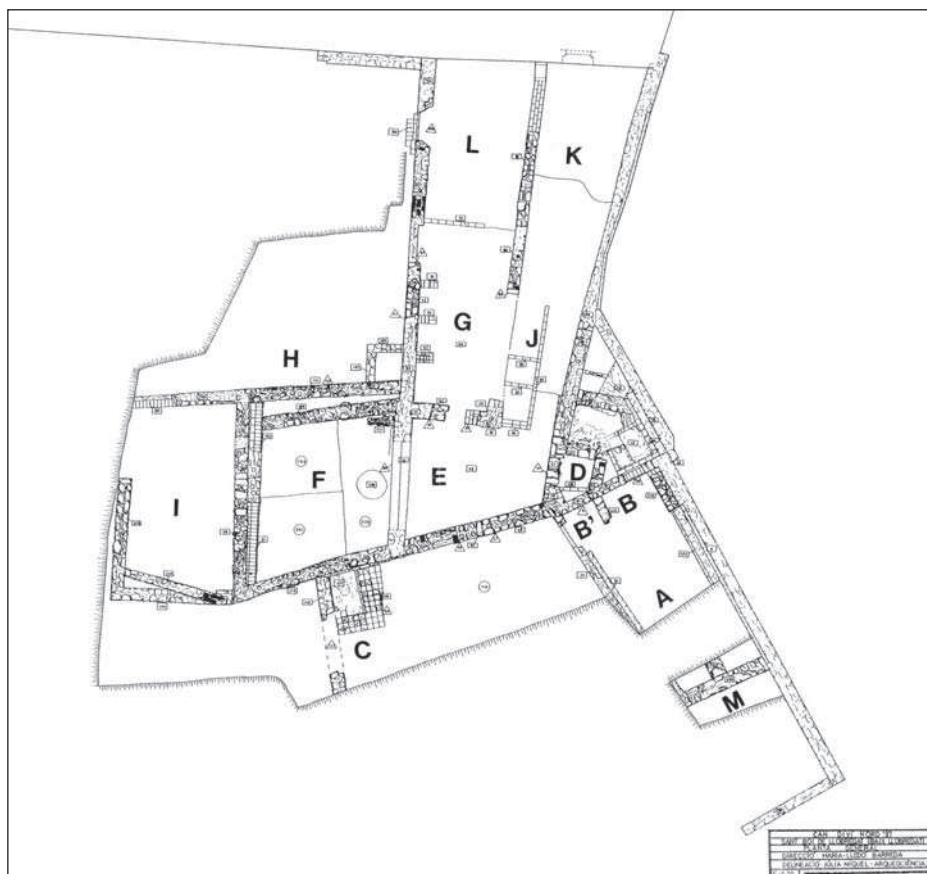
Figura 1. Planta general. Situació dels diferents àmbits.

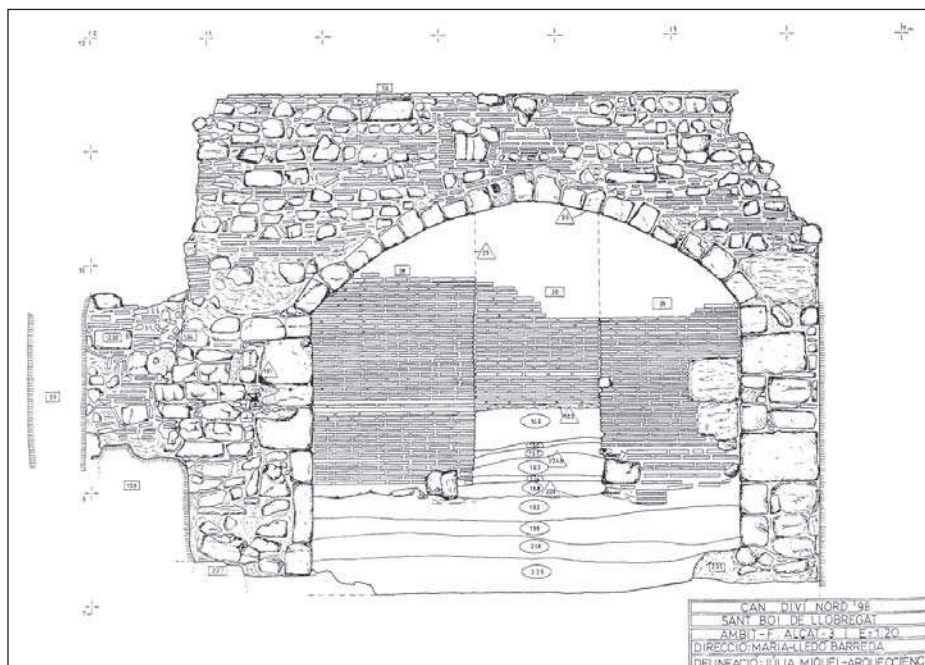
Figura 2: Alçat de l'arc carpanell de l'àmbit F.

De la fase més antiga del nou edifici hem documentat l'arc carpanell que correspon al límit nord de l'àmbit excavat i el mur est. El mur est al segle XIV posseïa una obertura que comunicava amb l'exterior de l'edifici (àmbit C). L'arc carpanell comunicava l'àmbit F amb l'àmbit E.

D'aquest mateix moment és la construcció feta de rajoles que afecta l'arcada nord, que té com a objectiu fer més petita la comunicació entre l'àmbit F i l'E i poder afegir una porta de fusta, de la qual ens ha quedat una polleuera de ferro. També és el moment en què es construeix el mur oest de l'àmbit.

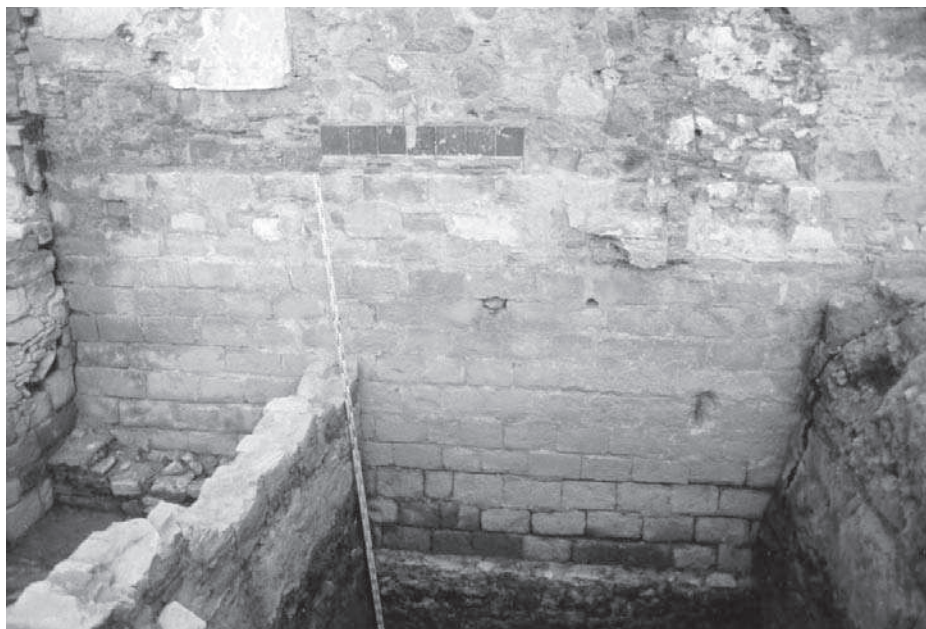
Figura 3. Muralla o clos? (Àmbits A-B).

Construcció d'un mur perimetral que presenta problemes d'interpretació. És un mur perimetral, fet amb pedres de Montjuïc, que limita la casa amb el carrer del pont i està fet amb l'aparell constructiu quadrangular alineat, que consisteix en filades de carreus d'alçada uniforme i tots de la mateixa llargada i disposats a trencajunt. Aquest mur està construït amb un talús dirigit cap a l'interior de l'àmbit A-B.

Aquest mur continua per sota de la carretera actual i, per tant, no hem documentat el seu final i cap inflexió que servis de tancament de l'indret. De moment no hem trobat documentació que ens parli d'aquesta obra, almenys del moment de la seva construcció. Sols tenim notícies de l'època de les monges jerònimes, en què s'utilitzava el terme *Clos de les monges* com una referència urbanística. Aquest fet ens fa pensar que realment podríem trobar-nos davant d'un clos de protecció contra les riuades a què el riu tenia tan acostumada la població de Sant Boi, especialment en aquest indret.

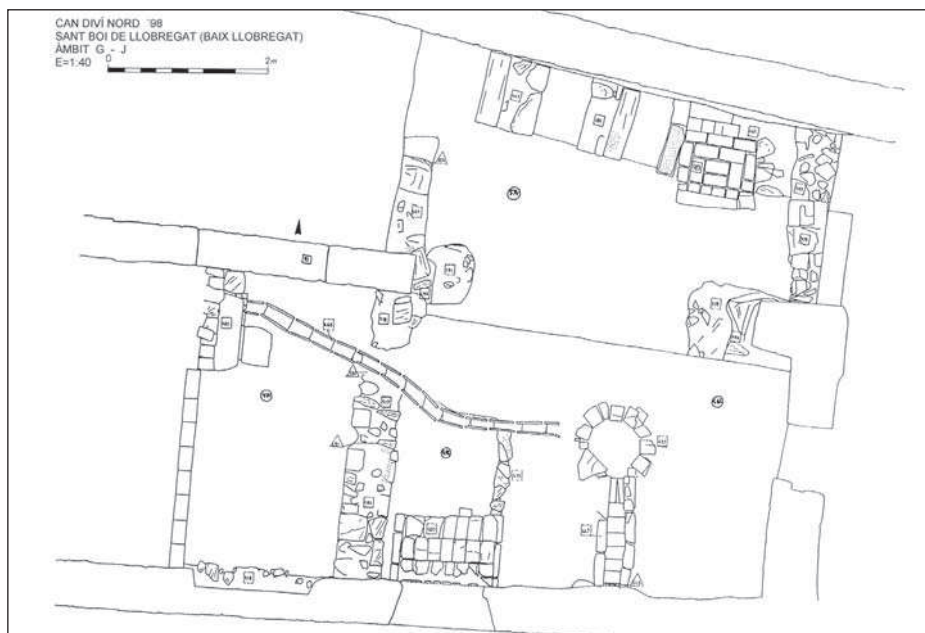
Figura 4. Planta final àmbit G-J.

En els últims moments de l'excavació aparegueren nombroses estructures que es van quedar sense excavar, per la manca de dades només les mencionarem i situarem sobre la planta. Les relacionem amb aquesta fase, però potser són anteriors. Quan es pugui excavar totalment es podrà interpretar amb més cura aquesta fase constructiva i evidentment les anteriors. Ens estem referint a una sèrie de murs alguns situats a l'àmbit G i d'altres a l'àmbit J. El mur, amb diverses reformes, es troba situat a la zona sud d'aquest àmbit i el compartimenta; està construït amb grans pedres regulars i lloses de llicorella. Es documenta la seva unió amb el mur sud del qual parteix en direcció nord. En contacte amb ell, apareix un altre mur de construcció més irregular (reforma de l'anterior) i que va ser tallat per la canalització que es va construir en dates posteriors. Igual a aquest mur és un altre que continua per sota de l'arcada, quasi en línia recta, amb una altra construcció. No s'han arribat a excavar en la seva totalitat, però sí que es documenta una obertura en l'interior d'aquest últim de funcions que ignorem per manca de dades.
