# La muralla del segle XVI de la vila de Mataró (Maresme)

JOAN GIMÉNEZ BLASCO, MONTSERRAT FREIXA VILA I JOAQUIM GARCÍA ROSELLÓ

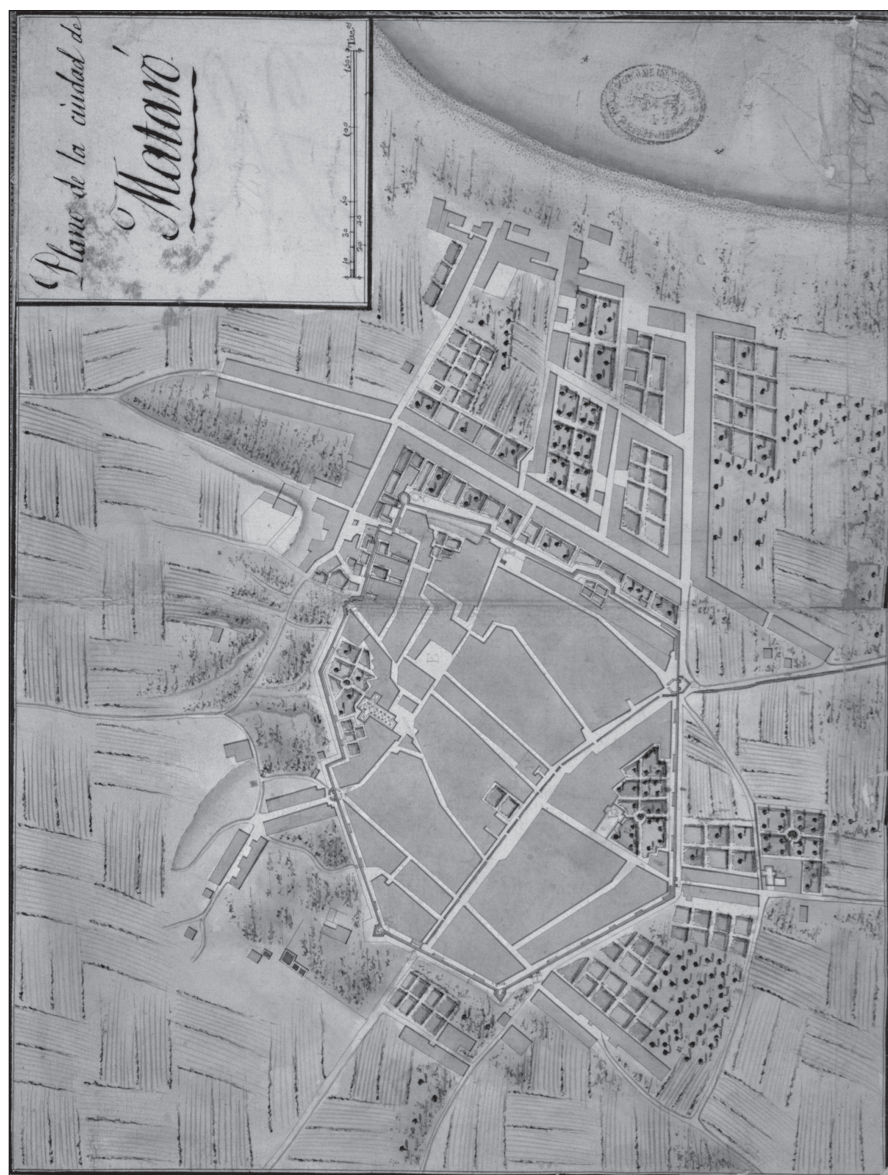
Figura 1. Mataró l'any 1713. Plànol militar francès, el primer que es coneix de la ciutat, on s'observa el sistema defensiu.

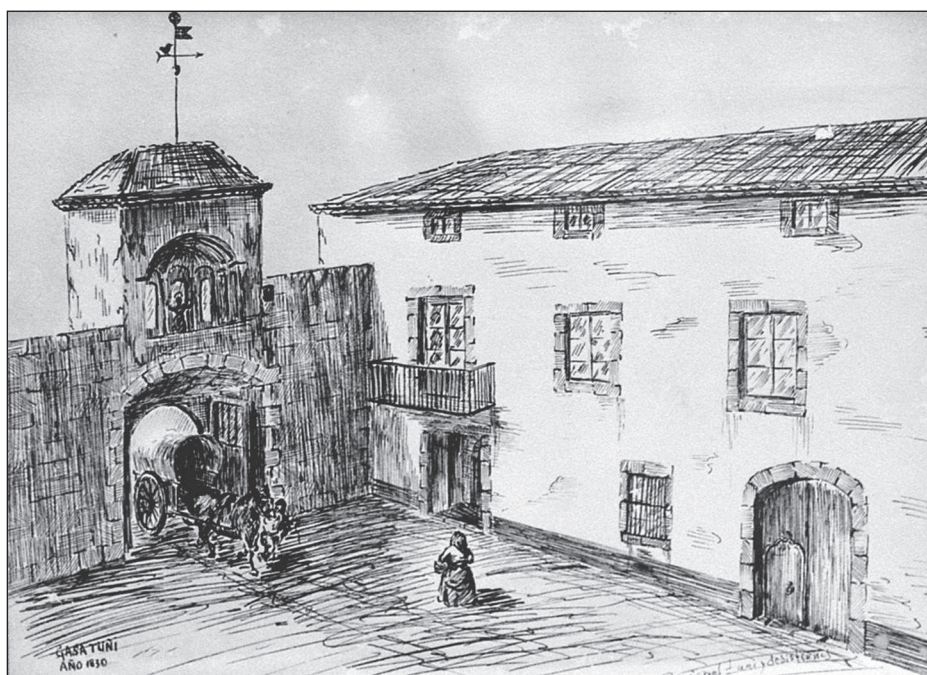
*Figura 2. Gravats de l'any 1830 on es representa el portal de Valldeix. Damunt del portal, una capella amb la imatge de Sant Francesc.*

A la part alta del carrer de la Coma se situava el Portal de Valldeix. Del portal, tot i que hi ha documentació arxivística i historiogràfica, no en queden restes visibles. A partir del portal, la muralla s'endinsa vers l'interior, formant un angle de 90°. Aquesta singularitat cal relacionar-la amb la topografia urbanística de la zona en el moment de la construcció de la muralla. Per limitar la longitud de la construcció, s'enretirà el mur cap a les edificacions, tot i que en alguns casos es practicà una certa màniga ampla a l'hora d'aplicar-ho, com és el cas de l'Hort del Rector i del Campaner, on, tot i haver aprofitat al màxim la muralla als edificis, deixà al seu interior espais oberts sense construir (horts i eixides).

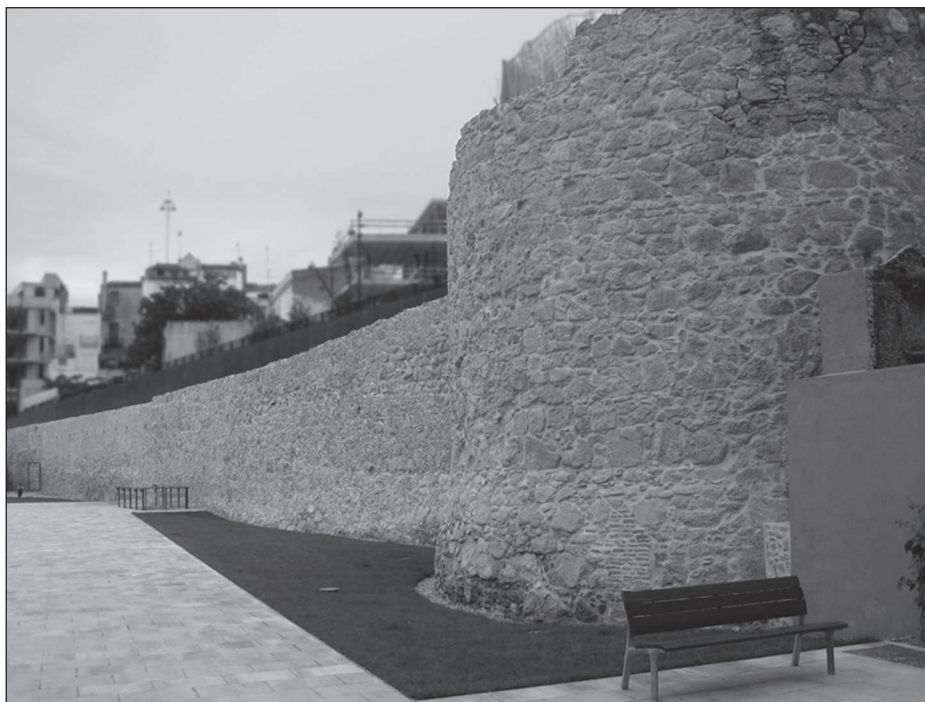
*Figura 3. Panoràmica del tram de muralla de can Xammar (recentment recuperat). Actual plaça de la Muralla.*

Pel que fa a la muralla, en aquest punt no tenia tanta altura i els murs, construïts amb pedres més petites i de formes irregulars, eren menys gruixuts. Aquesta tècnica constructiva estava pensada per suportar els impactes de l'artilleria enemiga que pogués atacar des del mar. El mur de tanca del pas de ronda tenia el sòcol de pedra i l'alçat de tàpia. Els murs s'aixecaren mitjançant la tècnica de l'encofrat amb calaixos de fusta. Aquests són atalussats per desviar les bales i per aguantar l'empenta del talús interior.

El terraplè venia determinat per l'orografia existent. Per sota dels nivells del pas de ronda s'han documentat una successió de capes de terra que recobreixen el sòl natural. En no haver-hi fossat, la terra utilitzada per al reompliment es devia dur d'un lloc proper, d'una zona on hi havia restes romanes, tal com es desprèn de la trobada de material arqueològic d'aquesta època barrejat amb l'argila aportada.

El terraplè es construï amb terra (tot i que a la zona de can Xammar hi havia també algunes capes de pedra que feien aquesta funció), a les quals es barrejaven algunes capes de calç per a donar-li més solidesa.

Els contraforts, tal com es documenta en els tractats d'enginyeria militar de l'època, se situen al fons del fossat i estaven coberts amb el terraplè de la muralla. En un tram de la muralla de can Xammar, es localitzaren una sèrie de contraforts en la seva part superior. Aquests, datats en un moment posterior al de la construcció de la muralla, es relacionen amb una reparació puntual d'un tram de muralla que havia patit un enderroc.

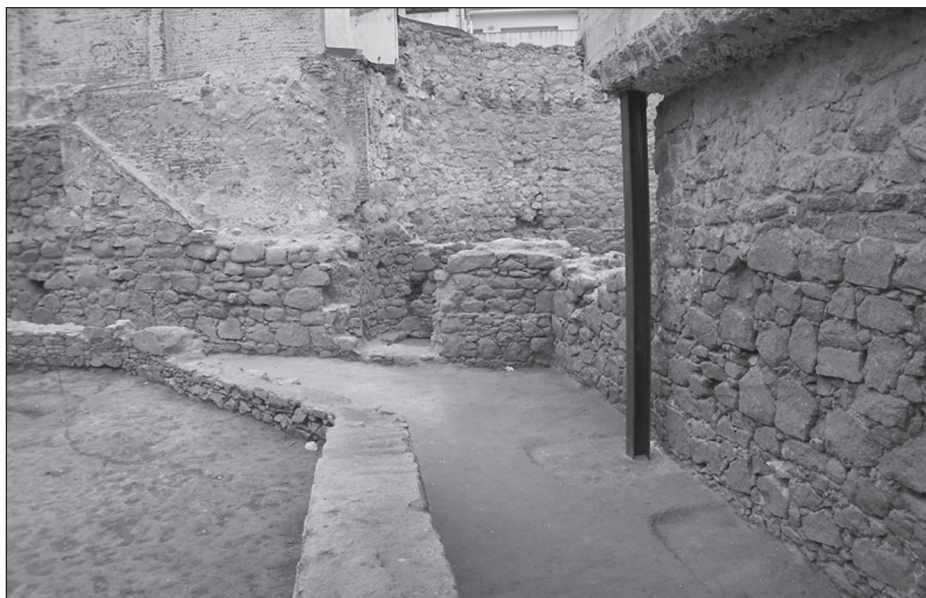
*Figura 4. Vista de la muralla i el pas ronda, a l'interior de l'immoble núm. 8 de la Baixada de les Espenyes.*

Aquest tram, actualment restaurat i adequat, es recuperà a partir de les excavacions del 1998-2000. Seguint el llenç de muralla d'aquest sector s'arriba al carrer de la Baixada de les Escaletes. En l'immoble núm. 3-5 d'aquest carrer es va fer l'any 2005 una intervenció arqueològica. Les excavacions arqueològiques permeteren documentar part d'un nou tram de migdia de la muralla. En la seva construcció s'observa que s'havia aprofitat el desnivell natural de la Peña per adossar-hi la muralla. En aquesta zona el desnivell es troba situat entre el carrer de Barcelona i el Camí Ral. Durant l'excavació es va poder documentar part de la rasa de fonamentació interior de la muralla, excavada en un retall aprofitat d'època romana.

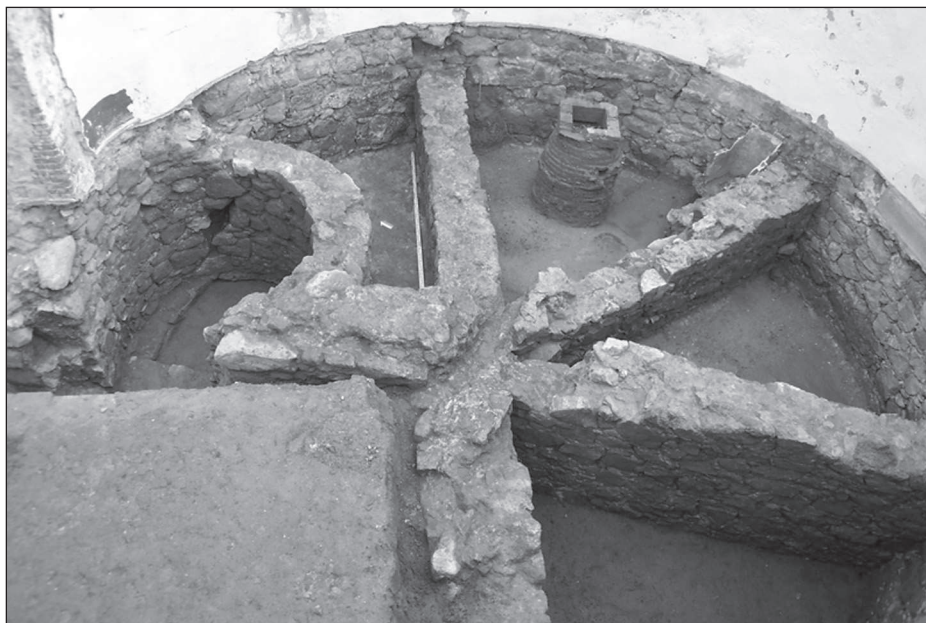
*Figura 5. Vista de l'interior de la torre rodona, a l'interior de l'immoble núm. 8 de la Baixada de les Espenyes.*

La torre circular situada al Pou d'Avall, estava travada interiorment per una sèrie de tirants o contraforts disposats de forma radial, que exercien una pressió cap a fora, solventada pel talús de la muralla i pels murs laterals que ajuden a fixar-la. Entre els murs radials hi havia capes de terra intercalades amb morter de calç que contribuïen a proporcionar a la torre una major resistència i solidesa. A més, la torre estava reomplerta internament amb terres fins a l'altura del pas de ronda.

A l'interior de la torre, en un lateral, es localitza un mur cilíndric, amb una obertura rectangular a manera de porta (hi ha encaixos a banda i banda del mur). A l'interior s'hi trobà un paviment de calç a una cota semblant a la del primer nivell d'ús del pas de ronda. Aquest fet evidencia que hi havia un accés inferior des del pas de ronda cap a la torre.
