# Excavacions a la plaça dels Jueus de Besalú (Garrotxa)

MARIA JOSÉ LLOVERAS CHAVERO

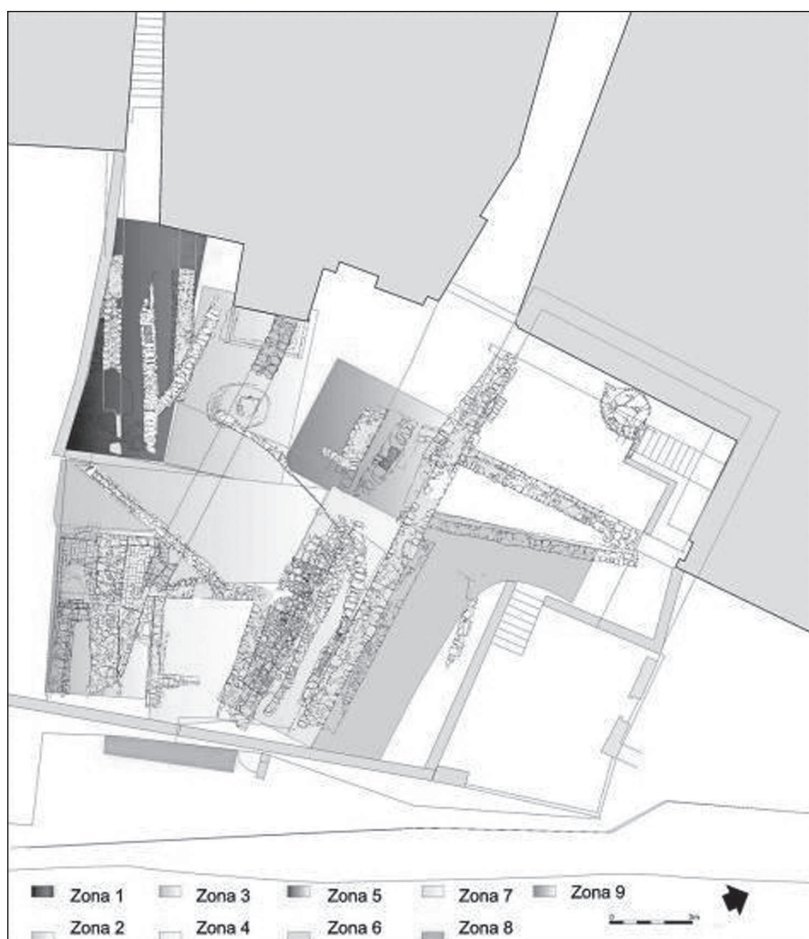
Figura 2. Planta de les restes exhumades a la plaça dels Jueus des de l'any 2002 al 2006.

Les intervencions arqueològiques, entre els anys 2002 i 2006, han permès determinar l'evolució urbanística de la plaça concretades en nou fases d'intervenció des del període comprés entre el segle I dC fins a l'actualitat.

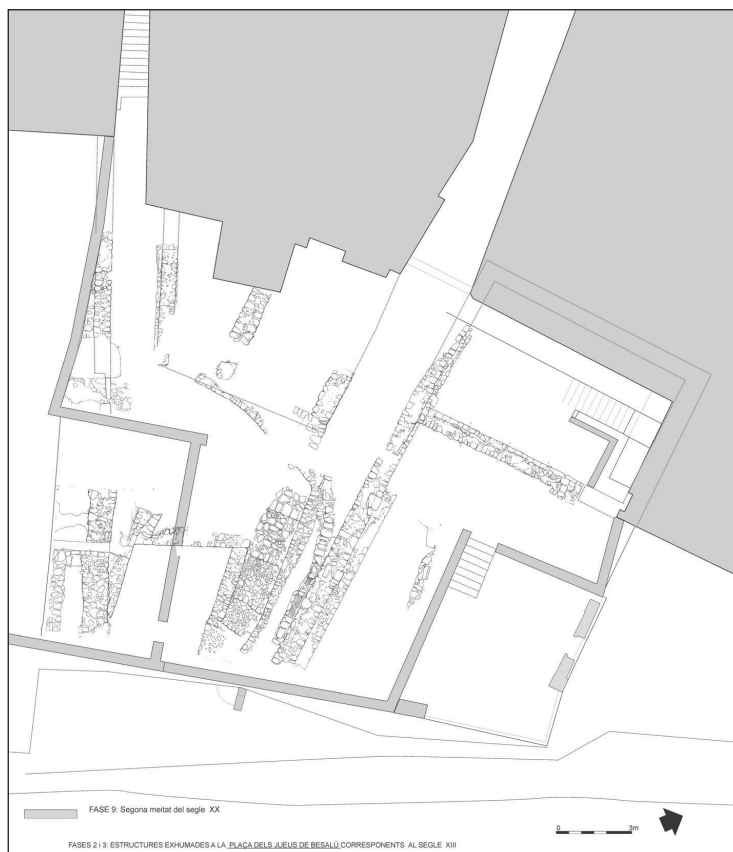
*Figura 3. Planta de les estructures corresponents a les fases II i III*

Per aconseguir salvar el desnivell entre el carrer del Pont i el Portal dels Jueus, es distribueix la superfície de la plaça en un sistema de tres plataformes, amb els seus corresponents murs de contenció (Fig. 3).

A la primera terrassa es distribueixen a la banda de ponent un seguit de cases; a la part central — compresa entre els dos carrers — una illa de cases, i a la banda de llevant, a la fase següent, se situarà l'entrada principal a l'edifici de la sinagoga.

Després de l'anàlisi acurada dels resultats arqueològics, i el material fotogràfic de la zona, i de l'estudi dels documents d'arxiu s'ha aconseguit definir el pati, la sala d'oració, la galeria de les dones, el micvé, i els diversos accessos a totes aquestes estances que conformen la sinagoga medieval de Besalú. (Fig. 3)

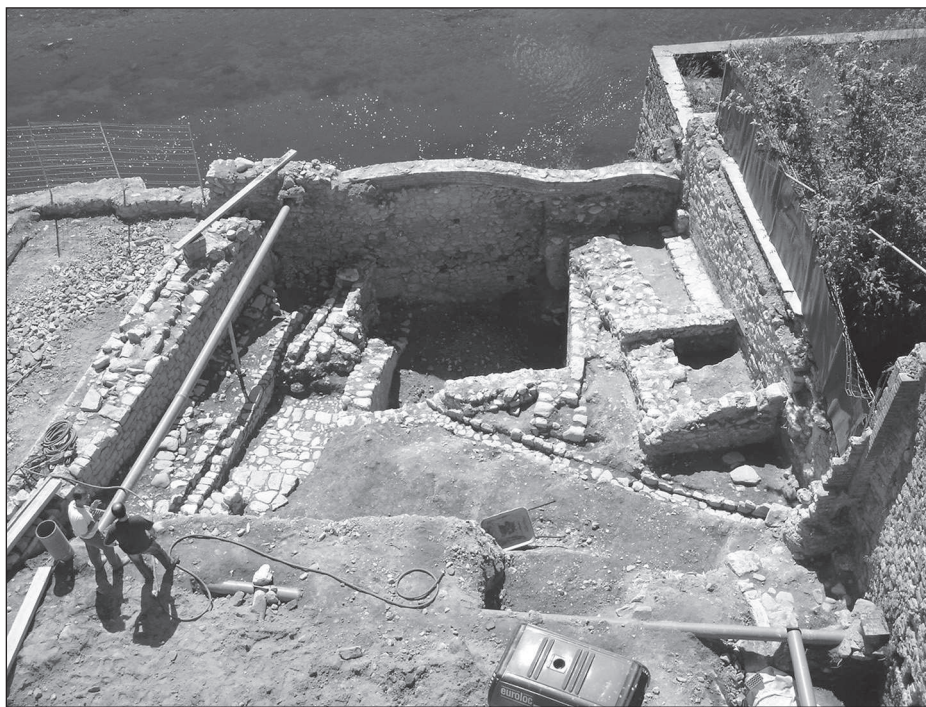
*Figura 4. Imatge aèria de les restes localitzades a la plaça dels Jueus.*

En una segona terrassa es troba l'accés a unes altres cases situades a ponent i l'accés a les escales que condueixen a la terrassa inferior. Per la banda sud estaria delimitada pels murs de contenció que suporten les terres de les terrasses superiors (Fig. 4).

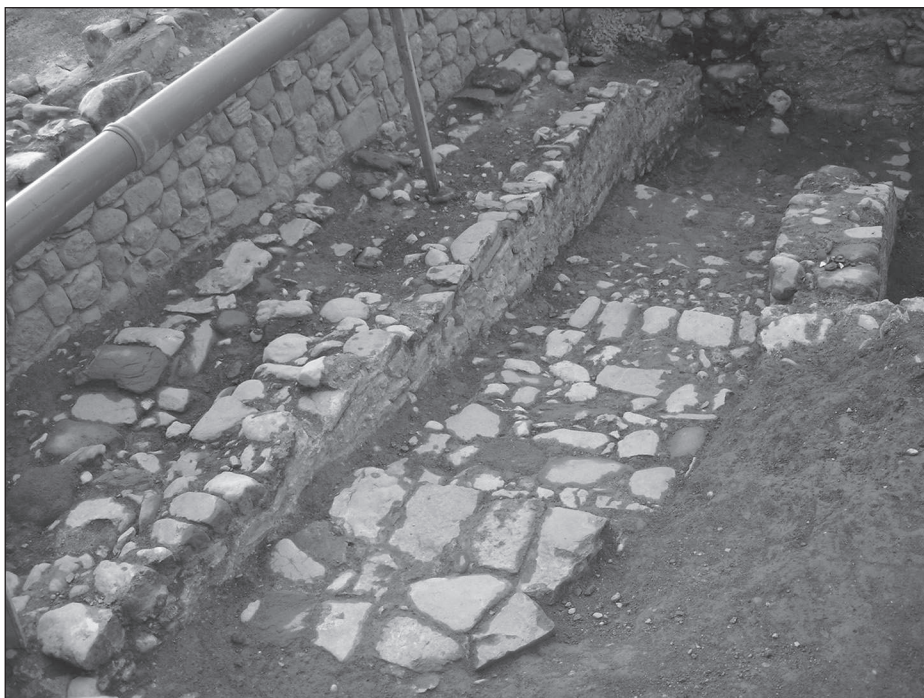
*Figura 5. Imatge del carrer adossat al mur de façana de la sinagoga i de les escales d'accés al Portal dels Jueus.*

El desnivell entre les plataformes era solucionat de la primera a la segona mitjançant una rampa i de la segona a la part baixa per una escala de lloses de cinc trams (Fig. 5).

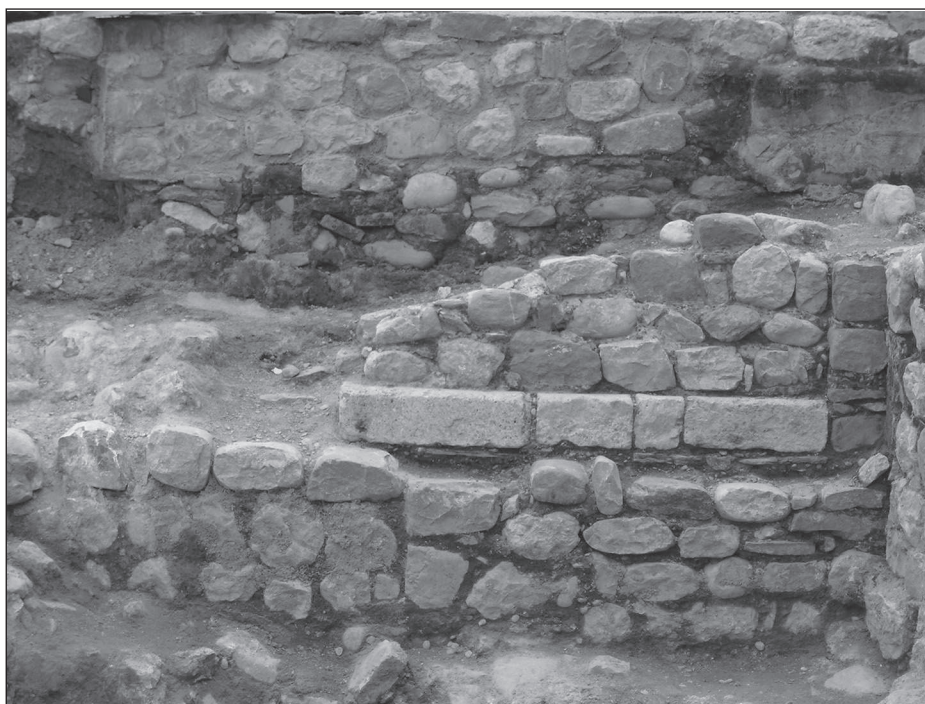
*Figura 6. Imatge interior de la porta principal d'accés al pati de la sinagoga.*

A l'edifici s'hi accedia des del carrer, a través d'una porta principal que encara conserva el marxapeu. Eren necessaris tres esglaons per salvar el desnivell entre el llindar de la porta i el nivell de circulació del pati (Fig. 6). Tant el pati com la sala d'oració presenten rebaixats els nivells de circulació.<sup>12</sup>

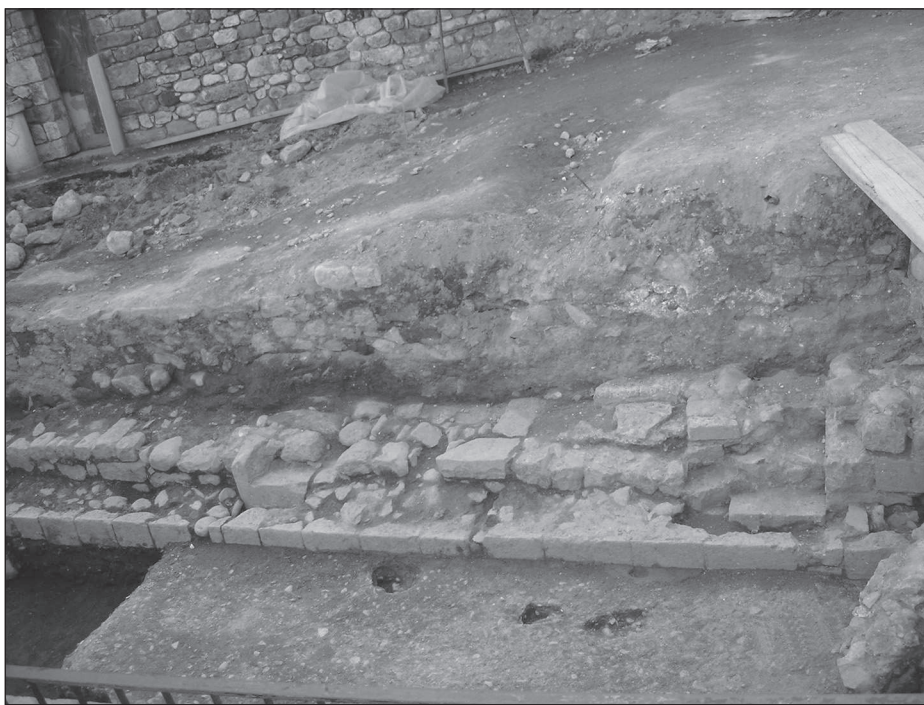
*Figura 7. Imatge del banc corregut situat al pati adossat al mur interior de la façana de la sinagoga.*

Incrustats en el mur de façana que separa el pati de la plaça, van aparèixer dos pilars amb la mateixa decoració i factura que el mur situat a l'est. L'única explicació per la seva presència és que es tracti d'un motiu decoratiu per mantenir la simetria visual ja que es troben l'un enfront de l'altre (Fig. 7 i 8).

Al costat sud-oest hi ha un banc corregut de travertí adossat a la part interior del mur de façana, que separa el pati de la plaça ocupant tota la seva llargada, uns onze metres. La presència d'aquest element no és estrany, alguns autors consideren que és habitual trobar al pati seients per procurar descans als peregrins o viatgers que sol·licitin aixopluc a la comunitat.<sup>18</sup>

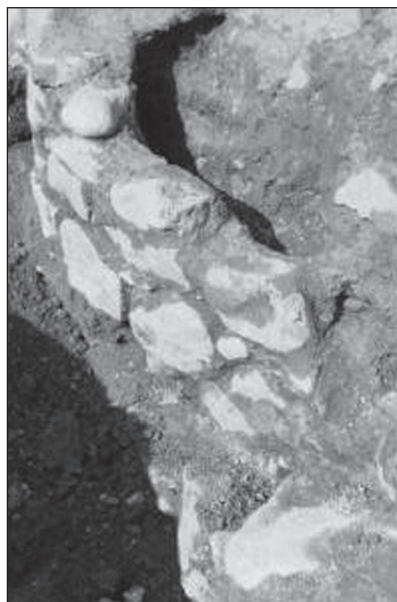
*Figura 9. Restes d'una canal situada a mig del pati de la sinagoga.*

Al centre del pati sota el nivell del paviment s'ha trobat una estructura semicircular, la possible utilitat de la qual era la recollida de l'aigua de pluja i la seva canalització cap al micvé (Fig. 9).

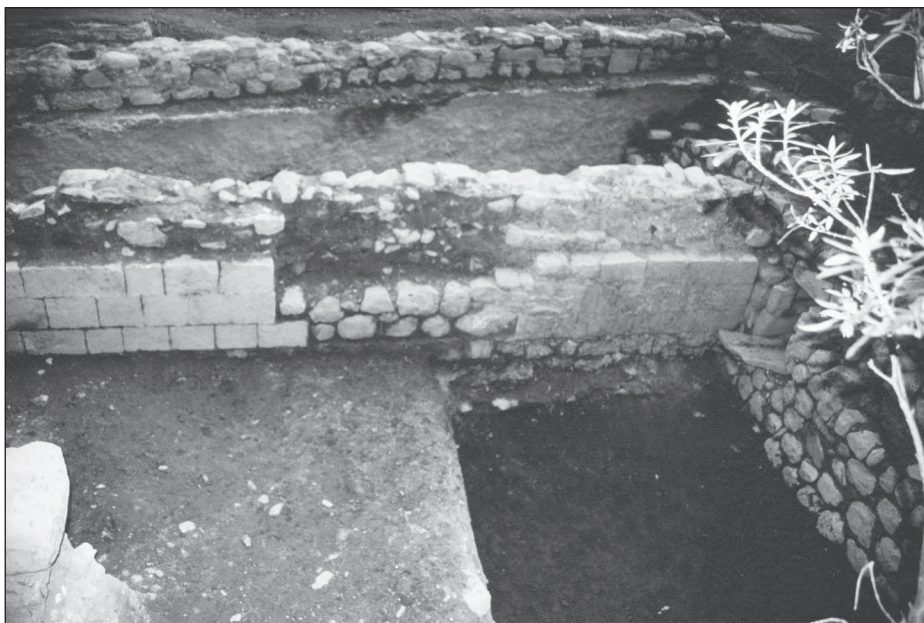
*Figura 10. Imatge de la porta de ponent de la sala d'oració.*

poder accedir al marxapeu de la porta situada a ponent. El parament del mur per aquesta banda és molt irregular; no presenta cap mòdul en les dimensions de les pedres, perquè possiblement anava recobert per algun tipus de revocat.

Dues portes condueixen a l'interior de la sala d'oració. La situada més a ponent era l'accés directe a la sala d'oració mentre la situada a llevant conduïa cap al micvé.

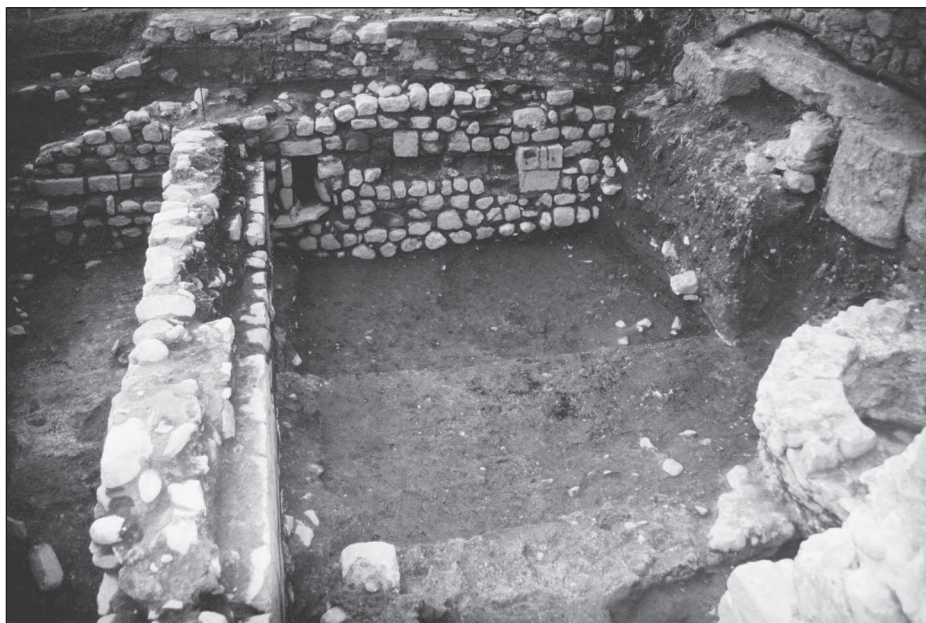
*Figura 11. Restes de la sala d'oració de la sinagoga medieval.*

La sala d'oració és rectangular. En el moment de l'excavació tenia una superfície de quaranta-cinc metres quadrats,<sup>19</sup> i s'hi accedia a través d'una porta situada a l'oest del mur, tot i que per la banda de tramuntana continua sota la propietat veïna.

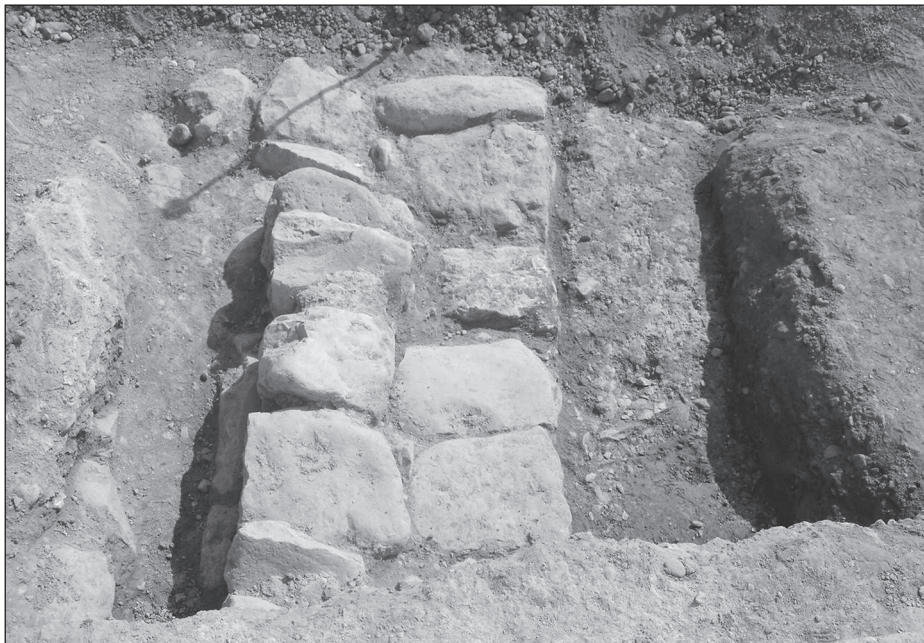
*Figura 12. Mur anterior a la construcció de la sinagoga, localitzat a la zona del pati corresponent a la fase 2.*

A la banda de llevant on se situarà posteriorment la sinagoga, ja hi havia una construcció i les restes de la seva estructura seran utilitzades com a fonament del mur de façana de la sinagoga — on es varen tapiar les obertures — altres són integrades al nou edifici i d'altres amortitzades — com el mur perpendicular a la façana cobert pel paviment del pati i els diversos paviments associats a aquestes estructures (Fig. 12).

Amb el pas dels segles també canvia la funció de l'edifici; així, a principis del segle XVII (1601), tant la sala d'oració com el pati s'utilitzaven per a pràctiques relacionades amb la indústria del tèxtil. Durant els treballs d'adequació per a la museïtzació de les restes de la sinagoga es va fer necessari eliminar les estructures corresponents a les edificacions dels segles XIX i XX: sota aquests elements van aparèixer les restes d'una mena de dipòsits, dos dels quals, trobats a la zona del pati, només conservaven els fonaments. A la primera campanya d'excavacions, l'any 2002 havia aparegut un altre dipòsit. Els tres elements devien estar relacionats amb les activitats tèxtils que es devien fer a l'edifici en aquest període (Fig. 12).
