Catorzenes Jornades d'Arqueologia de les Comarques de Girona

Caldes de Malavella

1 i 2 de juny de 2018

CATORZENES JORNADES D'ARQUEOLOGIA DE LES COMARQUES DE GIRONA

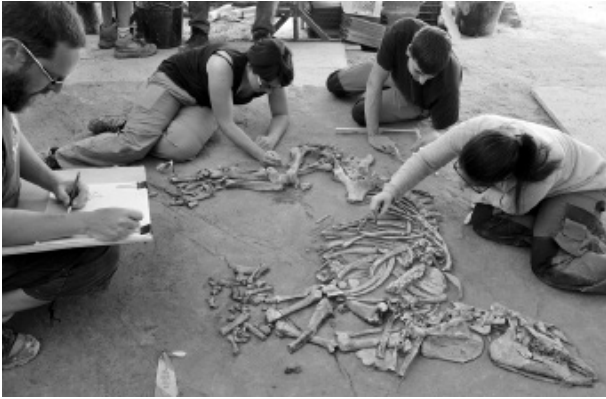
Figura 5. Vista dels treballs d'excavació del mes de maig de 2016 a la cala 9/10 del sector de Ca n'Argilera.

La intervenció duta a terme el 2016 ha consistit en l'excavació en extensió dels nivells pliocens datats al voltant dels 3,3 i el 3,1 Ma. Concretament, en la reobertura de la cala 9/10 on ja s'havia actuat en campanyes anteriors. La reobertura de la cala ha permès continuar amb l'excavació manual de l'àrea nord-oest, d'aproximadament 40 m², amb el desmuntatge de les diferents capes lutítiques que componen la Unitat 11, la més rica paleontològicament parlant (Fig. 5). Els resultats paleontològics obtinguts corresponen a la documentació i recuperació d'un esquelet complet i en connexió anatòmica d'un tapir de l'espècie *Tapirus arvernensis* (Fig. 6).

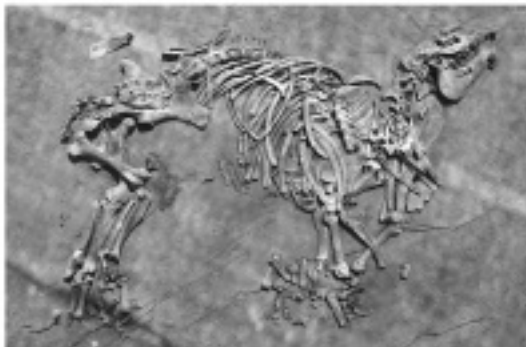
Figura 6. Dibuix i fotografia zenital de l'esquelet complet i en connexió anatòmica del tapir de l'espècie *Tapirus arvernensis* recuperat en el Camp dels Ninots el 2016.

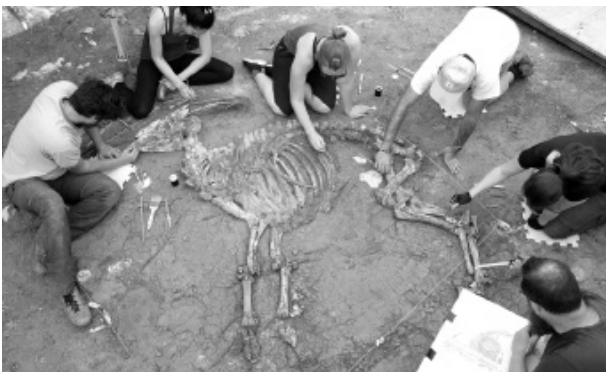
Figura 7. Vista dels treballs d'excavació del mes de maig de 2017 a la cala 13 del sector de Can Cateura.

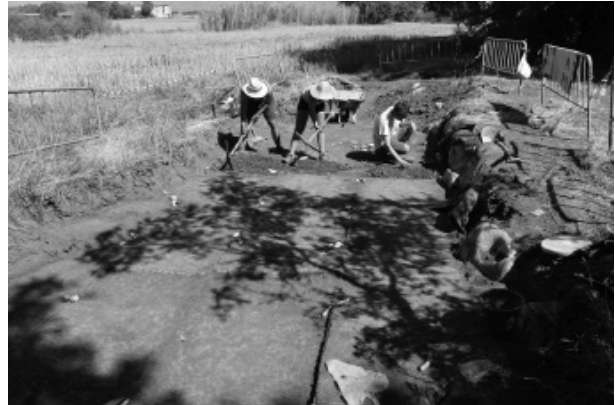
Figura 2. Vista S/N general de la zona intervinguda en la campanya de l'agost de 2016.

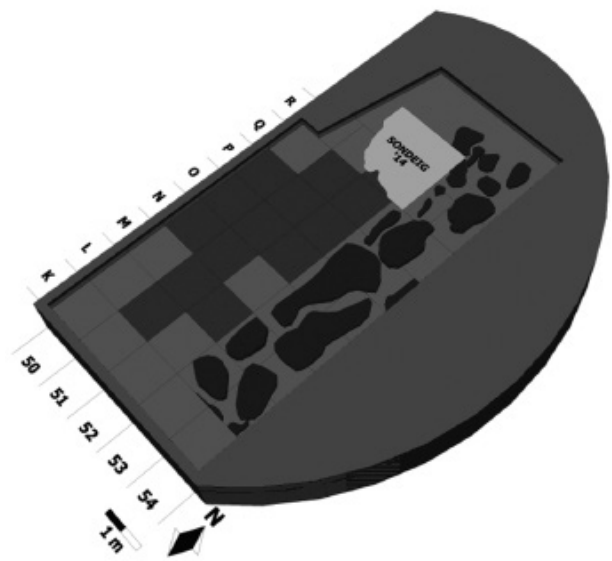
Figura 3. Vista en planta 3D de la Cala 2 del Sector Roca de Roca Foradada. Superfície excavada l'agost de 2016.

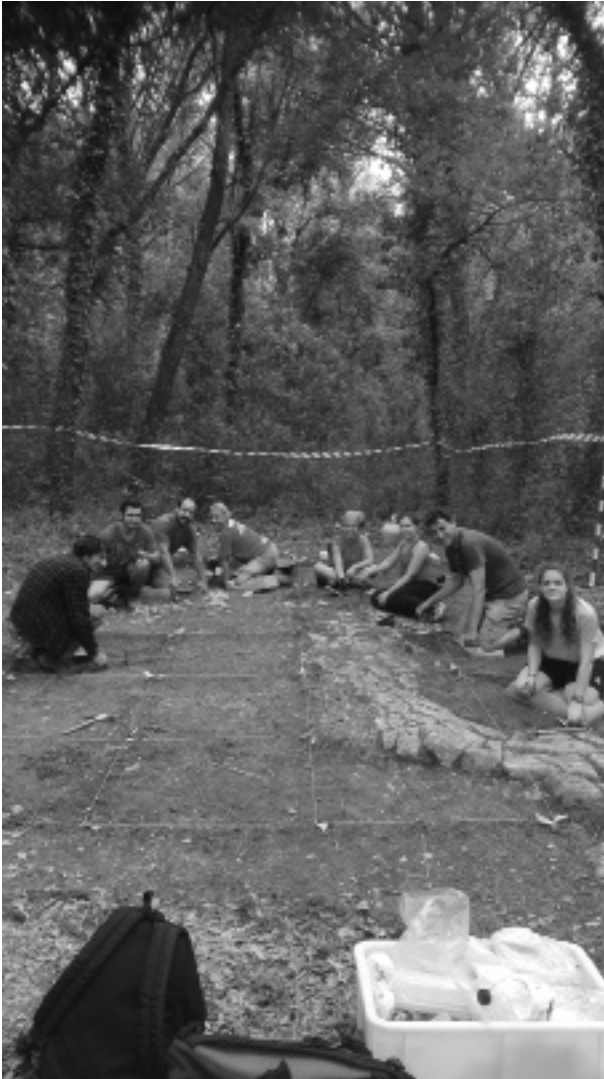
Figura 4. Vista N/S general de la zona intervinguda en la campanya d'agost de 2017 a Roca Foradada.

La campanya es va desenvolupar entre els dies 31 de juliol i el 12 d'agost (Fig. 4).

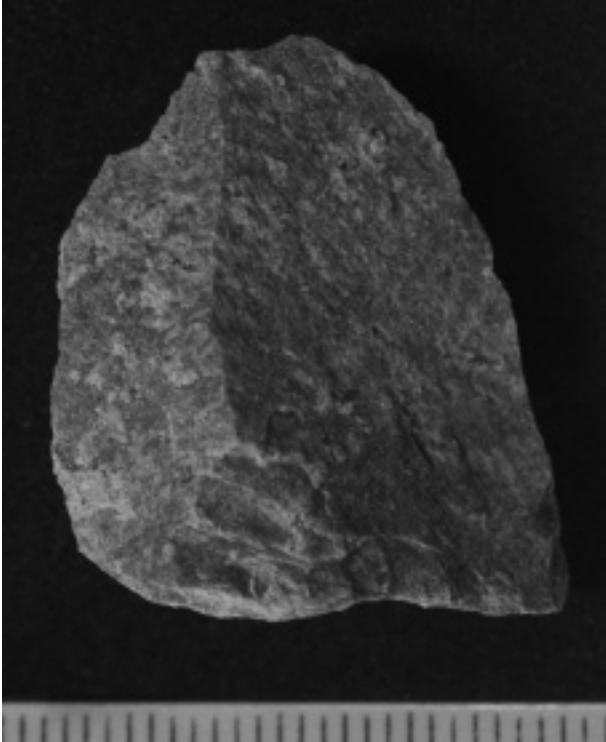
Figura 2. Ascla levallois de roca filoniana, estrat 3.

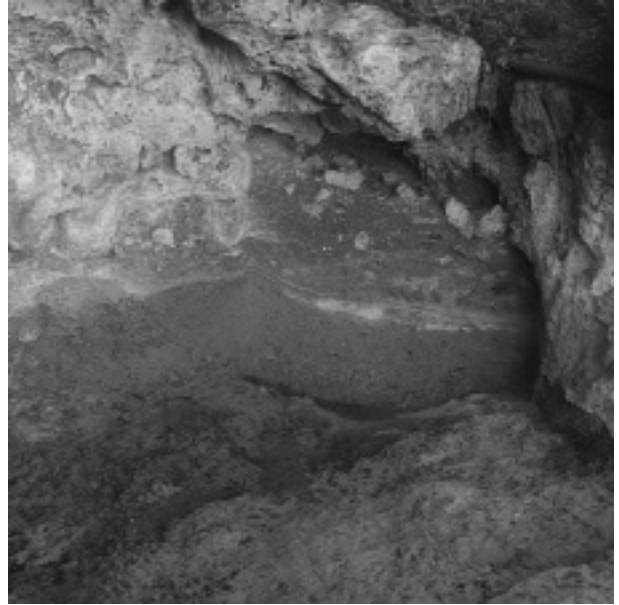
Figura 3. Nova secció del testimoni sud-est un cop finalitzada la intervenció de 2017.

regularització de la secció, es va considerar el testimoni com un jaciment en si mateix, sense tenir en compte la quadrícula existent a l'hora de documentar el material. Aquest fet va ser suscitat per una raó. Era necessari muntar des de zero la quadrícula en la minúscula extensió del testimoni i quadrar-la amb l'existent. Realitzar aquesta tasca amb precisió era impedit per la morfologia de la coberta i la paret de l'abric, pel fet d'haver de muntar la quadrícula elevada a més d'1,5 m del terra i per les limitacions que oferia l'instrumental disponible en el jaciment. A més, tenint en compte la reduïda superfície d'excavació, resultava més senzill i eficient establir una nova referència a partir de la qual coordinar el material i posteriorment traduir la informació al sistema de coordenat habitual. No obstant això, sí que es va traçar *in situ* el límit entre els quadres E3 i D3 segons la quadrícula del jaciment per tal de mantenir una referència visual.

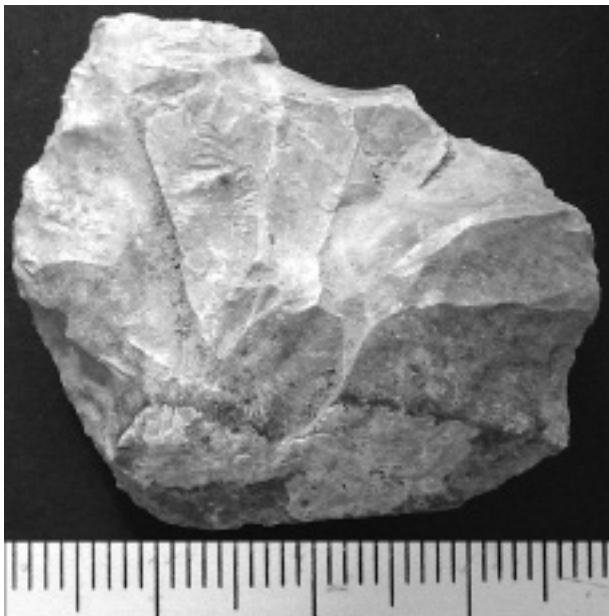
Figura 5. Nucli de laminetes de sílex, excavació 2016, quadre O15, talla OO88, coordinat 100. Foto de l'equip de Mollet III.

posar amb relació amb les puntes d'escotadura plenament gravetianes, atès que aquella fàcies cultural és totalment absent al jaciment. També s'assenyala la presència d'un raspador (Fig. 3), d'un possible perforador (Fig. 4) i de dos nuclis de sílex (Fig. 5). Un d'aquests nuclis és d'un tipus de sílex semblant a aquell en què està tallada una ascla de preparació que exhibeix un gran nombre d'extraccions reflectides a la cara dorsal. La indústria lítica també bé representada pel còdols tallats. S'ha exhumat un còdol de calcària tallat i amb estigmes de percussió (Fig. 6). Segons les observacions del Dr. Narcís Soler, podria tractar-se d'un

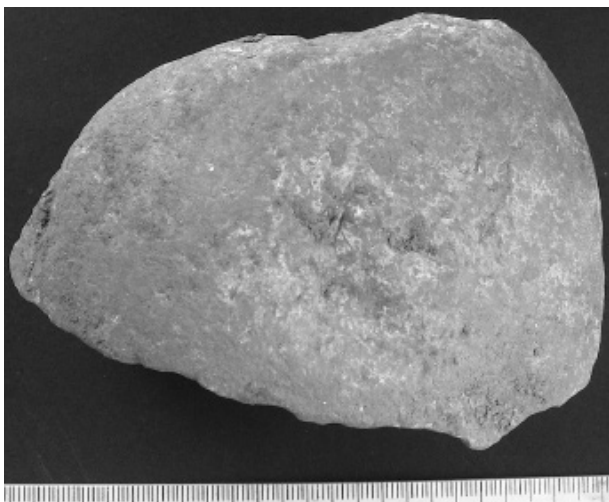
Figura 6. Còdol tallat i amb estigmes de percussió a les dues cares, excavació 2016, quadre O17, talla QO89, coordinat 99. Foto de l'equip de Mollet III.

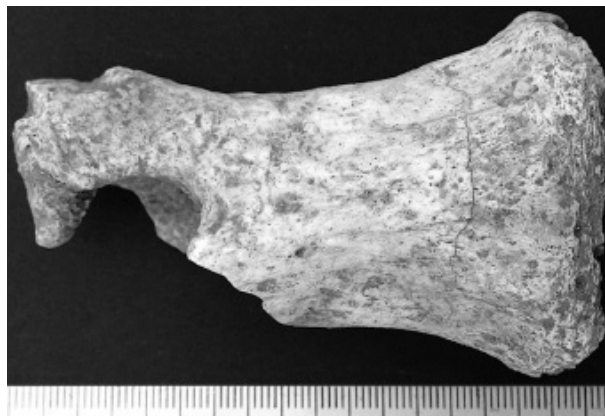
Figura 8. Primera falange de cavall amb marques de carnívor, excavació 2017, quadre M16, talla PM94, coordinat 182. Foto de l'equip de Mollet III.

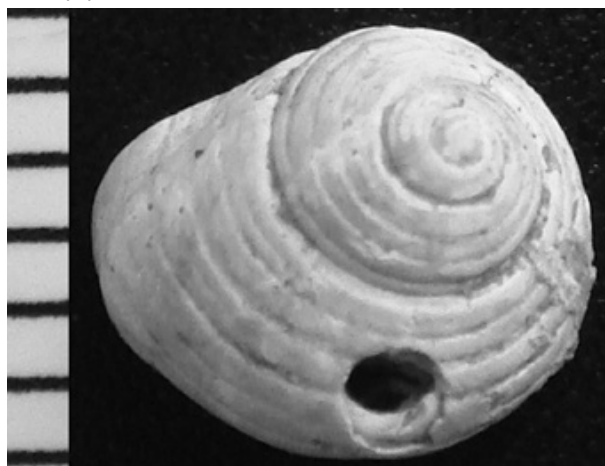
Figura 9. Exemplar d'*Homalopoma sanguineum* perforat, excavació 2017, quadre N15, talla ON94. Foto de l'equip de Mollet III.

Es subratlla la recuperació d'una quantitat remarcable de restes d'ornament. Pel que fa als gasteròpodes marins, es compten un total de vuit exemplars d'*Homolopoma sanguineum* (Fig. 9) i dos de *Cyclope neritea* (Fig. 10). Per primera vegada s'han determinat dues conquilles relacionades amb dues espècies mai abans esmentades als jaciments del Parc. Parlem d'un fragment apical de *Tarantinaea lignaria* (Fig. 11) i d'una conquilla sencera de *Cancilla scrobiculata* (Fig. 12). Aquesta segona posseeix una perforació a l'última volta diferent a la que en resulta del típic trepat de rotació circular. Es tracta d'una perforació de morfologia allargada i de secció cònica. En aquest sentit, també s'han localitzat un total de sis restes d'escafòpodes del gènere *Dentalium*

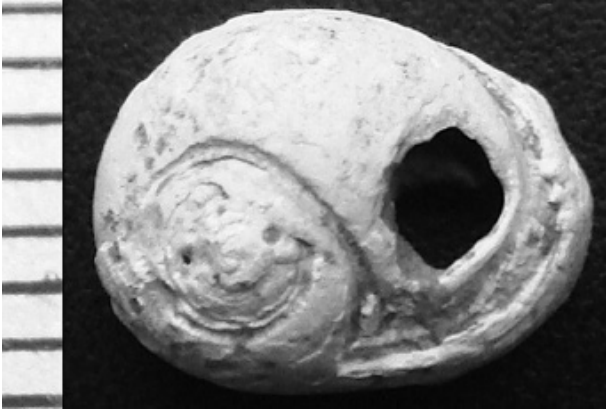
Figura 10. Exempler de *Cyclope neritea* perforat, excavació 2017, quadre M16, talla PM92. Foto de l'equip de Mollet III.

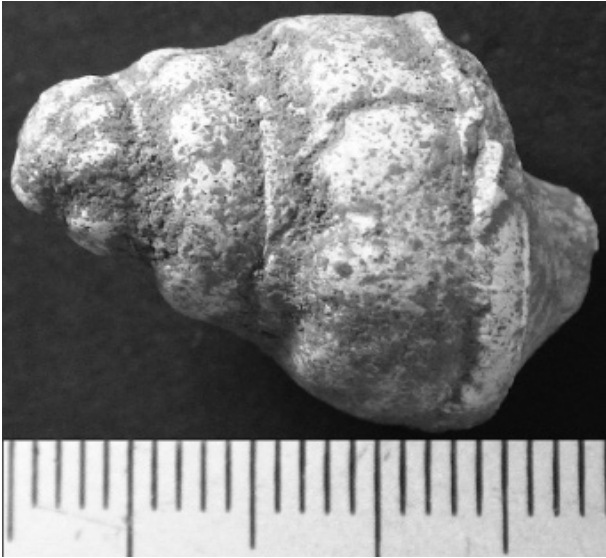
Figura 11. Exempler de *Tarantinaea lignaria*, espècie localitzada per primera vegada a les coves del Reclau, excavació 2016, quadre O17, talla QO89, coordinat 98. Foto de l'equip de Mollet III.

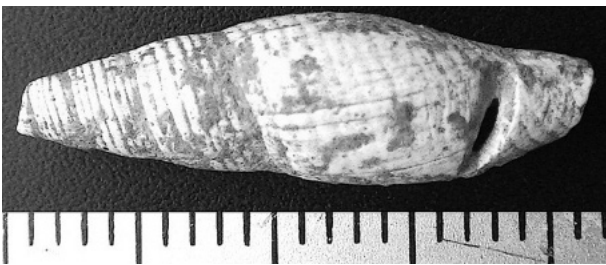
Figura 12. Exempler de *Cancilla scrobiculata*, fòssil marí perforat localitzat a les coves del Reclau per primera vegada, excavació 2017, quadre N15, talla ON91, coordinat 168. Foto de l'equip de Mollet III.

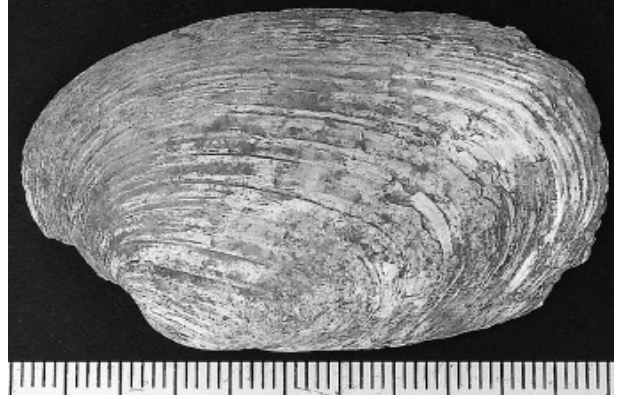
Figura 14. Exempler de *Potomida littoralis*, bivalbe que podria xcavació 2016, quadre L15 talla OL88, coordinat 24. Foto de l'equip de Mollet III.

sp. (Fig. 13) i una valva de *Potomida littoralis* (Fig. 14). Una de les peces d'ornamentació a la que cal fer especial atenció és una vèrtebra de peix perforada que aparegué a la part nord del sector, a la talla 94 (Fig. 15). Aquest tipus d'ornamentació paleolític no ha estat encara mai registrat a cap dels jaciments de Serinyà i, pels contextos d'enterraments gravetians que es té notícia a la zona de Grimaldi, podria pertànyer a un salmònid (*Salmonidae*) (Oronatin *et al.*; 2012). El paral·lel més proper és el que existeix a la capa 2 de l'Abric Romaní (Capellades), atribuït a la cultura aurinyaciana, d'on provenen sis vèrtebres de truita (*Salmo trutta*) perforades (Juan-Muns 1988).

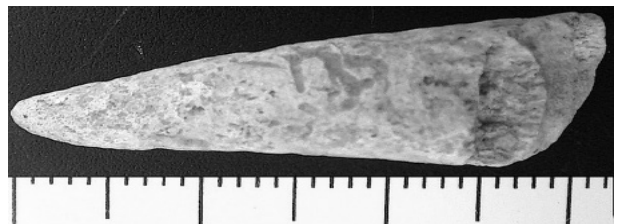
Figura 17. Fragment ossi apuntat que mostra un treball abrasiu en la superfície, localitzat al que seria la Capa 7 de Corominas, excavació 2017, quadre M18, talla RM94, coordinat 72. Foto de l'equip de Mollet III.

En la revisió dels materials de Mollet III custodiats al Museu Arqueològic Comarcal de Banyoles, es va relocalitzar una peça d'indústria òssia, un extrem distal de punxó d'uns 23 mm (Fig. 16). A aquesta, cal sumar-hi dos fragments apuntats d'os apareguts entre les talles 94 i 97 (Fig. 17). A manca d'un estudi més aprofundit, un primer anàlisi visual permet apreciar el poliment provocat per un treball abrasiu d'apuntament a la superfície. Posseeixen una llargada d'uns 32 i 27 mm cadascuna. També cal afegir un últim fragment distal punxó cremat que està exposat al MACB, descobert per Corominas al 1972. Finalment, esmentem la troballa, també per primera vegada, d'un fragment distal d'agulla d'os d'uns 14 mm on s'hi observa, perfectament, el treball de raspap per afilar aquest útil (Fig. 18).

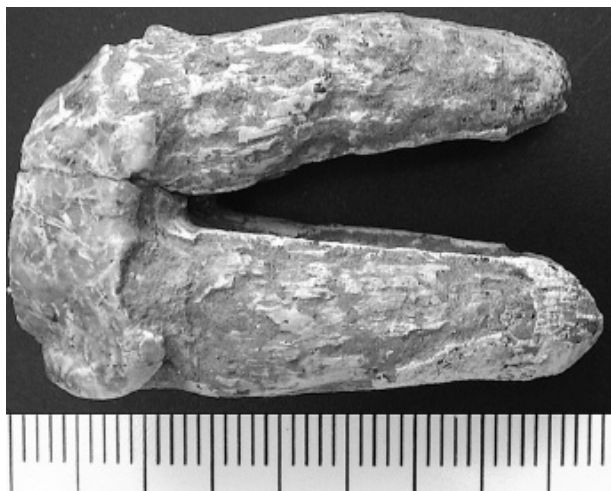
Figura 19. Premolar de hiena localitzat en nivells poc antropitzats pel que sabem de l'excavació de J. M. Corominas. Segurament pertany al paleolític mitjà, excavació 2017, quadre M14, talla NM98, coordinat 24. Foto de l'equip de Mollet III.

El sondeig practicat al quadre M14, que ens va permetre aprofundir fins a la talla 100 sembla revelar certa similitud amb l'excavació de Corominas, en el sentit que la riquesa es rarificava, i, en canvi, aparegué una dent premolar de hiena (*Crocuta crocuta*) (Fig. 19). Es tracta d'un nivell precedent al Paleolític superior que Maroto (1980) i Soler (1986) relacionen cronològicament amb el Paleolític mitjà. Segons aquests autors, aquest estrat es presentava en bossades de llims grocs calcificats. Aquesta fàcies sedimentària no ha estat observada i continuava apareixent argila, si bé es denota que a aquestes profunditats (talles 98-100), que es paral·lelitzaven amb la capa 8 de Corominas, es fa palesa la desaparició d'útils de sílex. Aquests sediments calcificats han estat observats en els quadres laterals en contacte amb la tova calcària

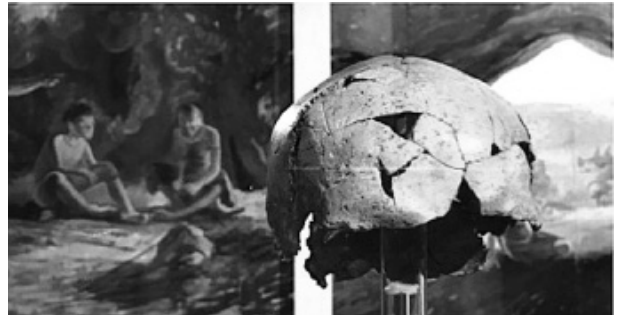
Figura 20. Crani localitzat per J.M. Corominas l'any 1972. En dipòsit al Museu Arqueològic Comarcal de Banyoles, va formar part de l'exposició "Serinyà Territori Arqueològic" durant l'estiu de 2017 al Parc de les Coves Prehistòriques de Serinyà. Foto de Raquel Pujadas de Palol.

El primer cap de setmana de juny de 2017, AMB motiu de la segona edició de l'esdeveniment anual «Serinyà, Territori Prehistòric», es va inaugurar una exposició d'una selecció de les peces descobertes de 2013 a 2016 i relacionades amb els enterraments gravetians. Aquesta exposició donava a conèixer el context dels primers enterraments d'*Homo sapiens* coneguts que es van realitzar al Principat i es relacionaven amb d'altres enterraments paleolítics d'arreu de la Península Ibèrica i Europa. Així, per primera vegada es va exposar el crani datat en c. 22.330 14C BP des del seu descobriment per Josep M. Corominas (Fig. 20).

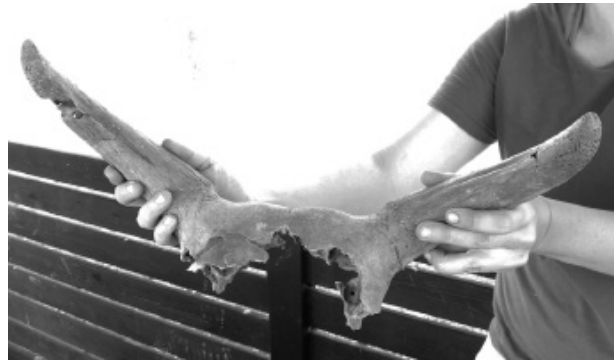
Figura 4. Un dels bucranis recuperats en l'estructura 263.

- gran quantitat de fauna d'on destaquen 2 bucranis, 3 cranis d'ovicàpid i un de cabirol. De la posició d'aquests es desprèn una intencionalitat evident en el seu dipòsit, com es pot veure en un dels exemples de bucrani de bou on les banyes es troben clarament plegades en creu i localitzades just per sobre la creta en un punt on els blocs de travertí són pràcticament absents (Fig. 4).

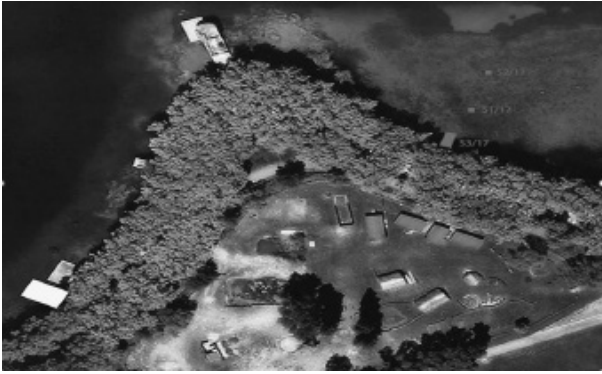
Figura 6. Amb color taronja, ubicació dels 3 sondeigs realitzats en la prospecció de 2017. Amb color groc, localització del sector subaquàtic excavat el 2005.

En primer lloc s'ha col·locat un cap per marcar la zona, de 30 metres de longitud fixat amb piquetes metàl·liques al fons de l'estany, amb un punt inicial a 15 metres de la riba i un punt final a 45 metres, amb orientació Sud/Nord-Est. Al llarg de la longitud del cap s'ha marcat amb pesos morts el primer punt situat a 15 metres, un segon a 30 metres i un tercer a 45 metres, indicant els llocs on realitzar els sondeigs arqueològics (Fig. 6).

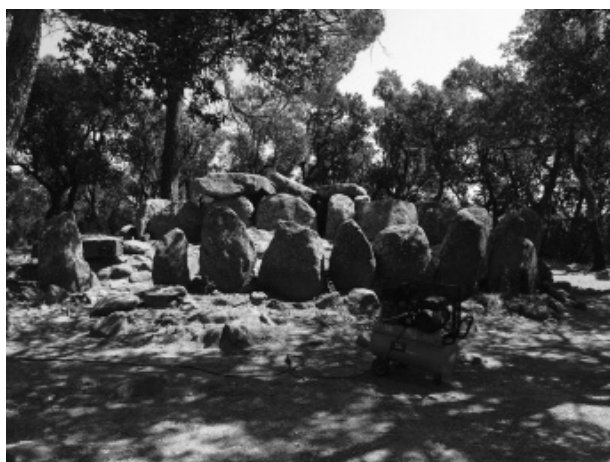
Figura 1. Vista general del dolmen de la Cova d'en Daina.

Es tracta d'una galeria coberta en forma de U formada per lloses de granit de la qual es conserven restes molt visibles del seu túmul de tendència circular ovalada i del seu cromlec (anell extern). El cromlec és molt complet, doncs conserva la majoria de les pedres. Té 11 metres de diàmetre i les pedres mesuren entre 0,80 i 1,50 m d'altura.

El dolmen fa 7,60 m de llarg per 1,70 m d'ample i 1,50 m d'alçada. Presenta separació entre la cambra funerària i el passadís. La cambra funerària es troba separada del passadís per tres peces que conformen la porta d'entrada. Les lloses més grans reposen dins solcs de

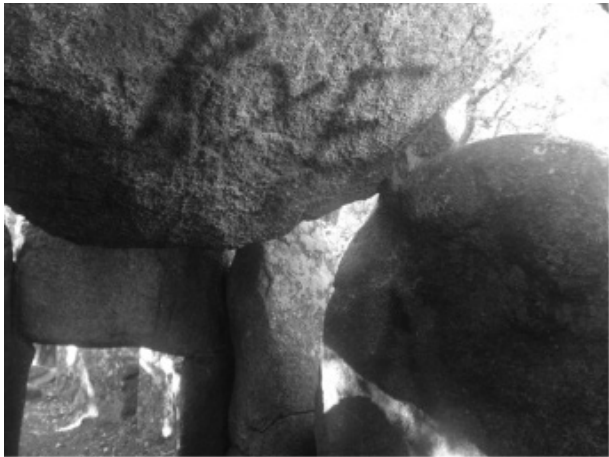
Figura 2. Estat inicial abans de la intervenció.

realitzades amb pintura d'esprai, que cobrien part de la cara interior de dues lloses de la cambra funerària (Fig. 2).

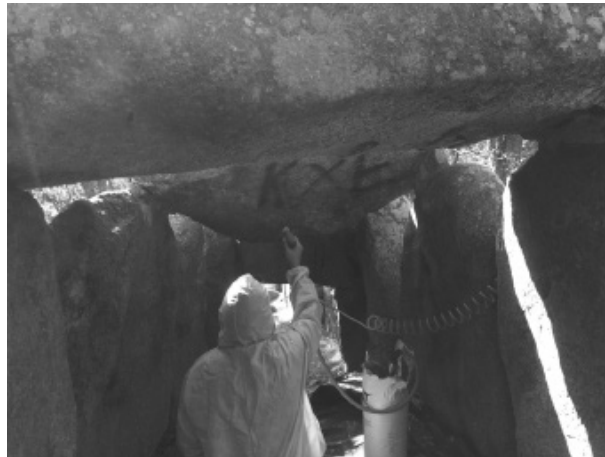
Un cop retirades les pintades, es va valorar realitzar una neteja global de les dues lloses afectades per afavorir que el procés de neteja resultés homogènia i evitar evidenciar diferències produïdes a causa de la intervenció realitzada.

Figura 3. Procés de neteja mitjançant projecció controlada d'abrasius.

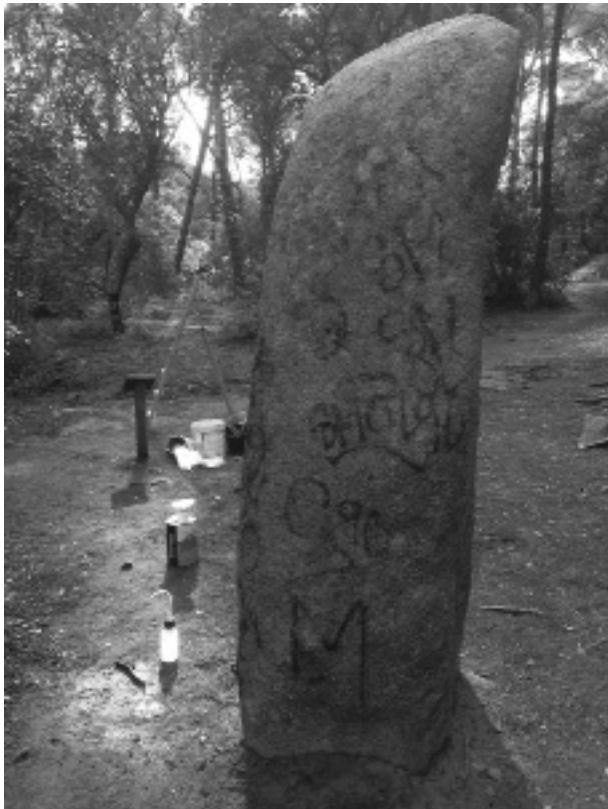
Figura 3. Resultat després de l'aplicació del producte biocida.

Desinfecció. Es va aplicar a paletina un producte biocida, específic per a l'eliminació de líquens i molses presents en elements patrimonials. A continuació es va tapar tot l'element amb una lona per afavorir l'actuació del producte biocida sobre la capa biològica. Es varen realitzar diverses aplicacions del producte damunt les capes biològiques presents.

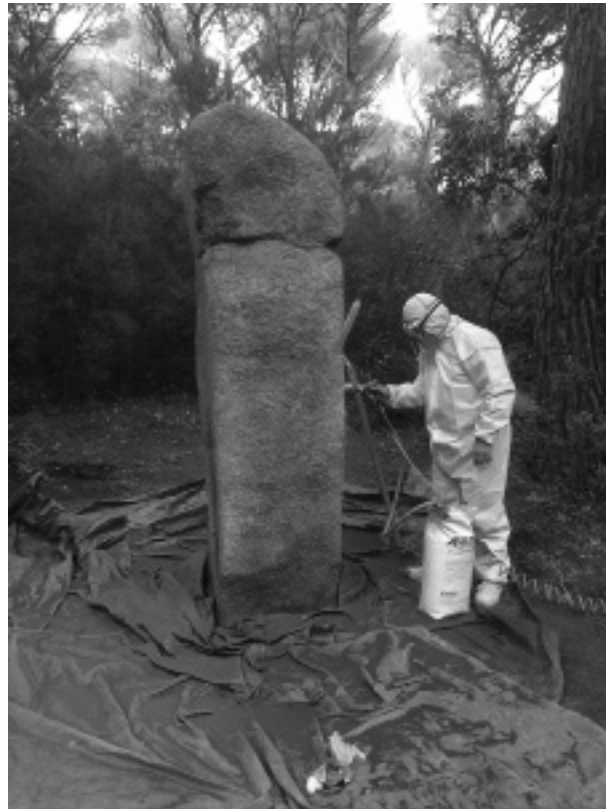
Figura 4. Procés de neteja amb projecció controlada d'abrasius.

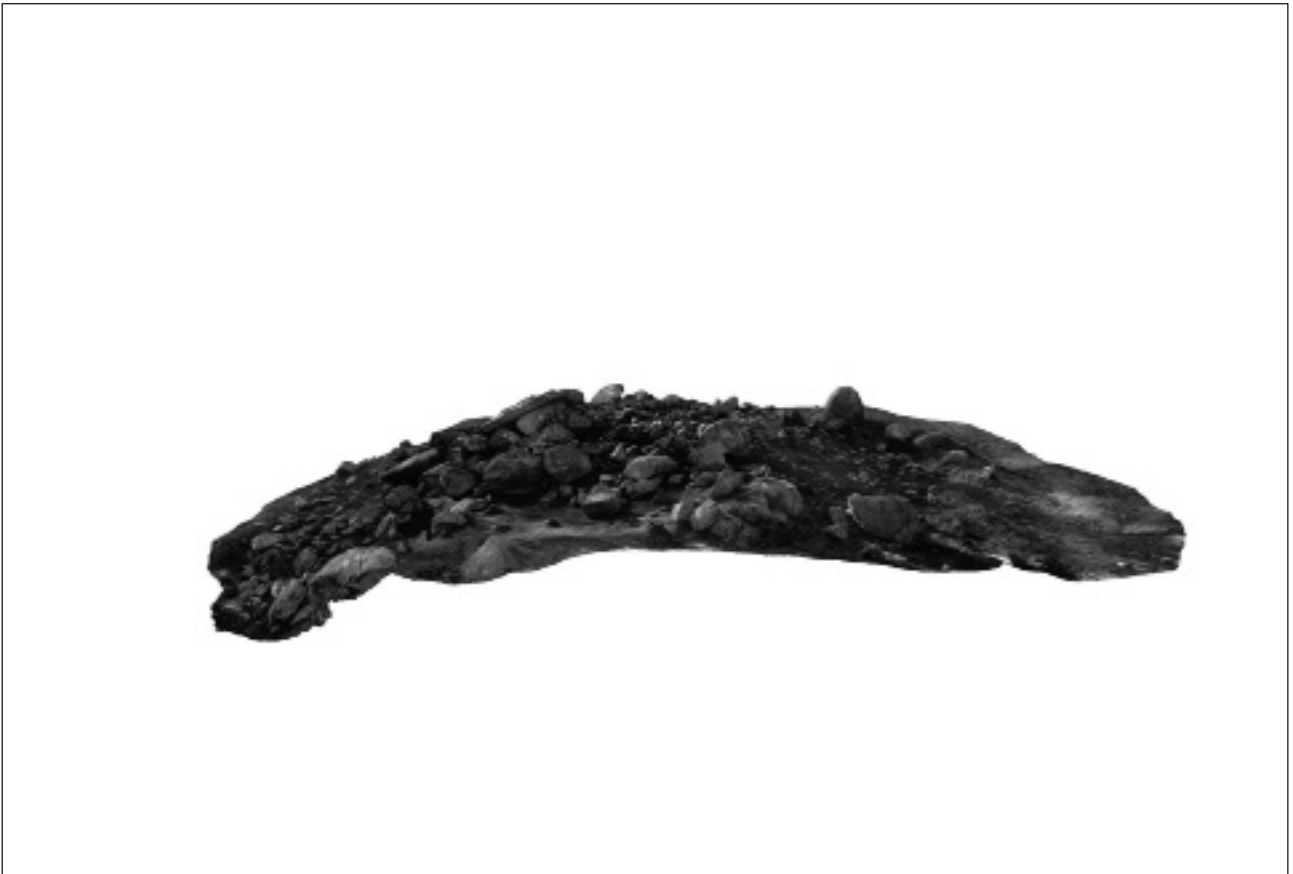
Figura 3. Alçat 3D.

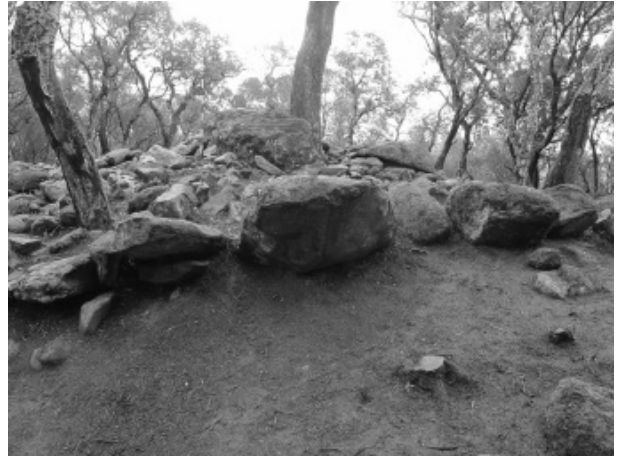
Figura 6. Detall del peristàlit.

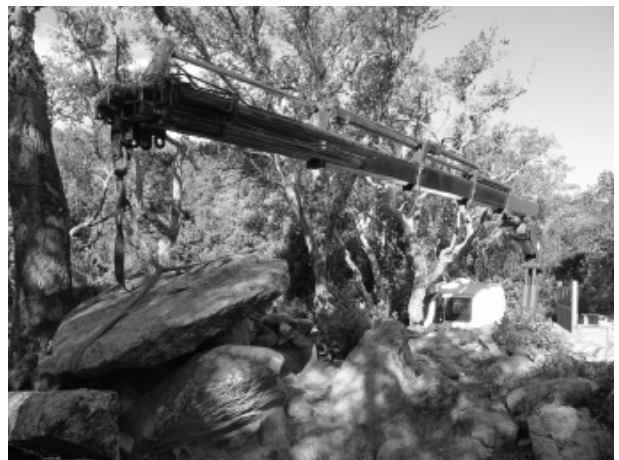
Figura 7. Extracció de la coberta.

Després de la documentació del túmul i la cambra, es va procedir a la retirada de la llosa de coberta (Figura 7). S'havia observat durant la primera fase que a l'interior de la cambra

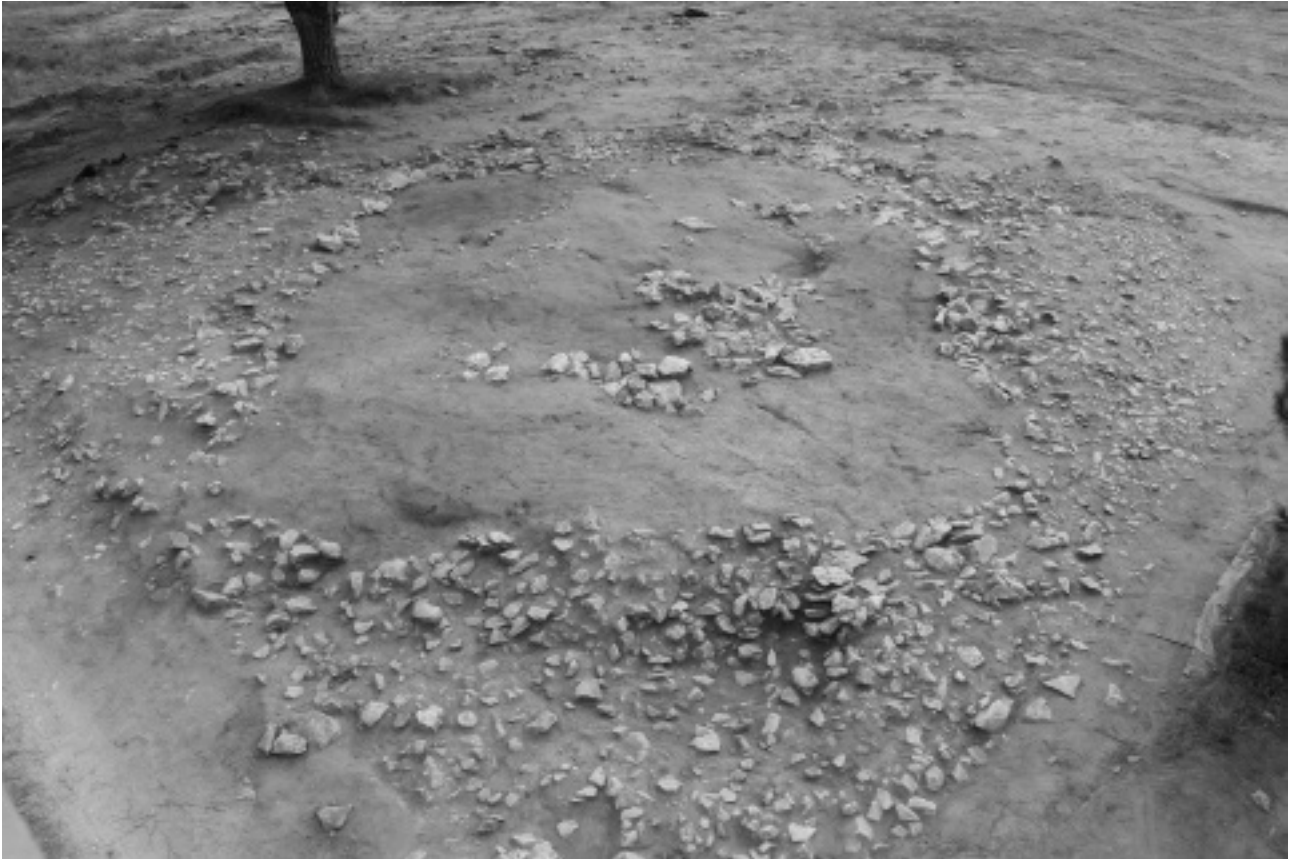
Figura 1. Vista general del túmul 2 des del costat nord, a l'inici de la intervenció. En aquesta imatge es veu clarament el túmul superior que conforma aquest anell exterior de pedres.

És una estructura funerària tumular molt complexa, que presenta un anell exterior i superior format per pedres sorrenques grogues i vermelles (Fig.1), de procedència forana, que recobreixen un altre nivell de pedres calcàries,

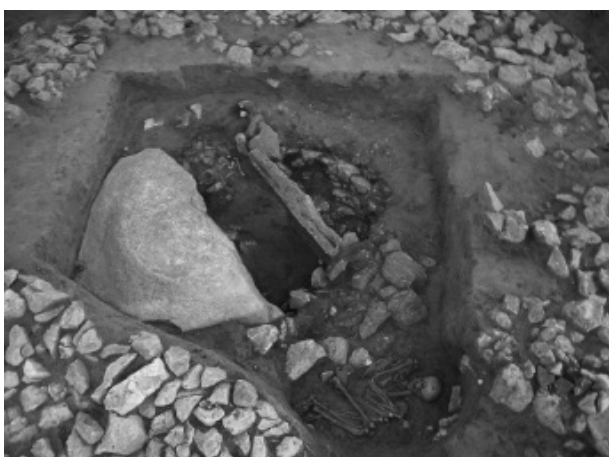
Figura 4. Detall de l'estructura megalítica localitzada a la part central del túmul i acompanyada, tal i com veiem en la imatge, de sepultures d'acompanyament.

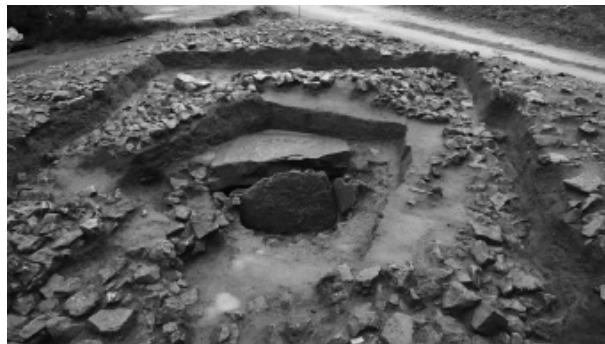
Figura 5. Vista General de les tres estructures: l'estructura megalítica inferior, el primer túmul i l'anell superior.

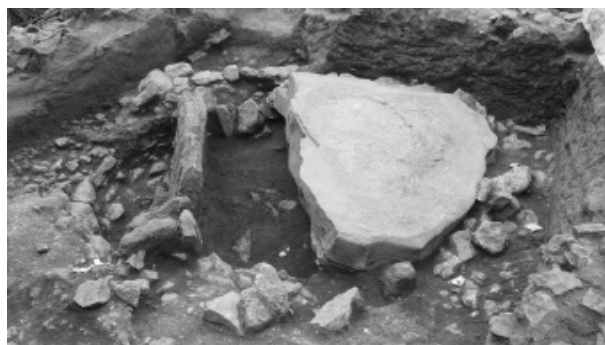
Figura 6. Vista general de l'estructura megalítica i del semicercle de pedres que l'envoltava.

re que la llosa superior estava recolzada i falçada per un anell de pedres que ocupava tot el volt de la fossa, la qual ja havíem pogut entreveure en la campanya anterior (Fig.6).

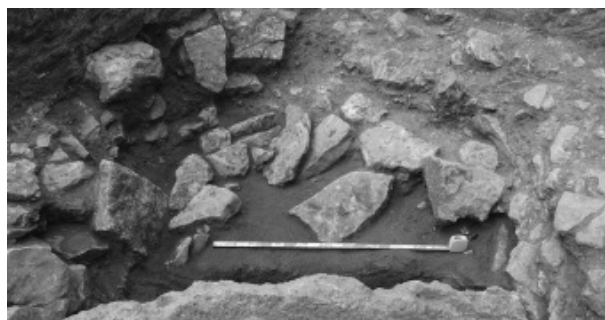
Figura 7. Detall de la capa superior de pedres per sota de la llosa de coberta.

que cobria una primera capa de pedres (Fig. 7). Aquesta capa ocupava tota la superfície de l'estructura. Un cop retirada aquesta, vam documentar-ne una segona, amb pedres més grans, ben posades, que ocupava també tota la superfície de la fossa. Aquest segon nivell de pedres cobria un últim nivell de terres posades directament al fons de la fossa. Aquest estrat cobria les restes d'una inhumació secundària localitzada en un lateral de la fossa, que molt probablement hauria estat guardada dins d'un saquet de material perible (Fig. 8).

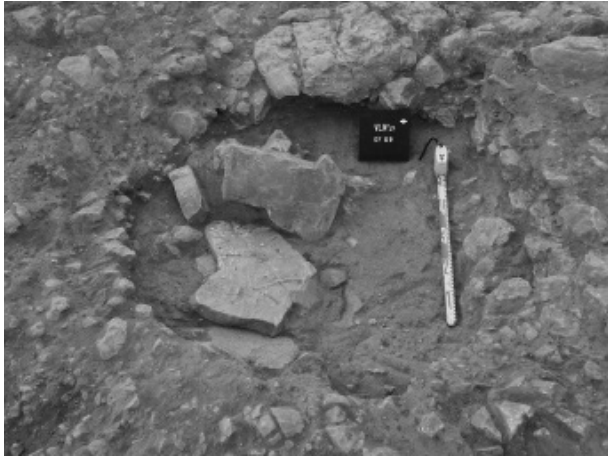
Figura 11. Detall de les lloses de coberta de la tomba caigudes a dins de la fossa.

que despuntava, o algunes pedres caigudes dins de la fossa (Fig. 11). En determinats casos no apareix cap mena de senyalització superior; no sabem però, si és perquè mai havia existit o si s'ha perdut al llarg del temps.

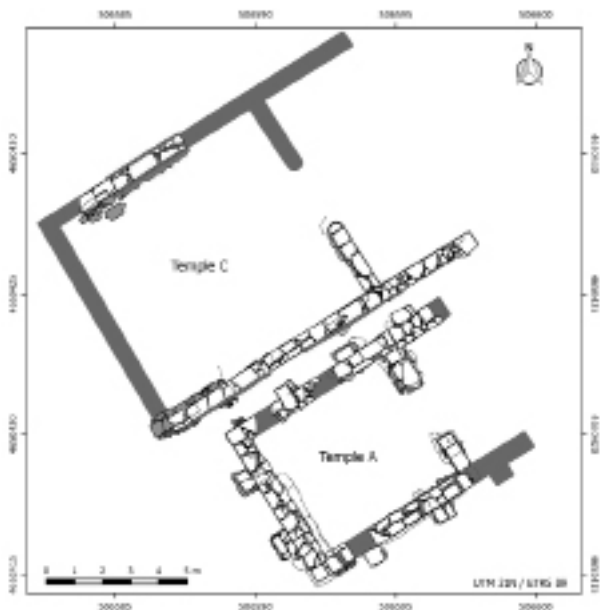
Figura 2. Planta general dels temples A i C, amb la restitució hipotètica de la seva planta original (extret de Codina *et al.* en premsa).

Aquests temples són de clara influència mediterrània i, estructuralment, estan formats per un pòrtic *in antis* i una sala principal (Fig. 2). El temple A ocupa una superfície de 39,55 m²,

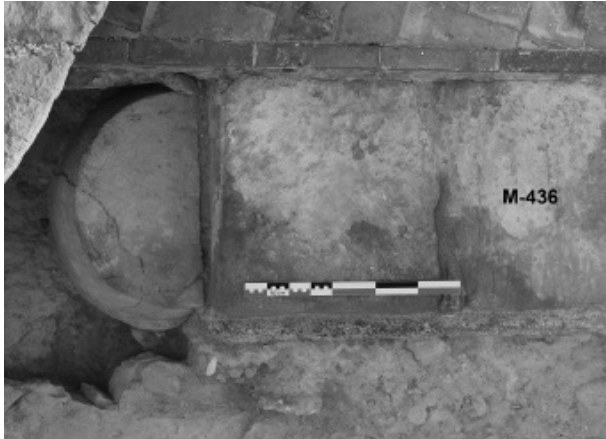
Figura 6. Basament d'una semi-columna descoberta a l'extrem nord del mur M-436, a l'entrada de la cel·la del temple C.

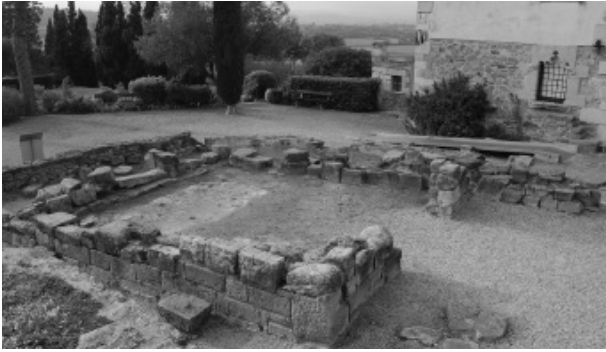
Figura 7. Visió general dels temples A i C abans de l'inici de la intervenció de conservació-restauració.

com ara l'erosió, desgast, desintegració, pèrdues totals o parcials, fissures, esquerdes, forats, cavitats, separació del revestiment de la paret, restes de ciments antics i la majoria de carreus del coronament del temple A es troben o bé fora de la seva ubicació original o moguts.

antigues. Així mateix es va realitzar una neteja química per eliminar els microorganismes. Les fissures, descamacions, desplaçacions i les bosses d'aire es van consolidar mitjançant morters de calç amarada i hidràulica, i agregats hidràulics. I per últim, només es va fer a les zones estrictament necessàries, la consolidació estructural del coronament dels murs per fixar els elements despresos i per evitar acumulacions i filtracions d'aigua. Utilitzant morters de calç amarada i hidràulica, sorra i amb l'opció agregats hidràulics, duent a terme un acabat superficial final.

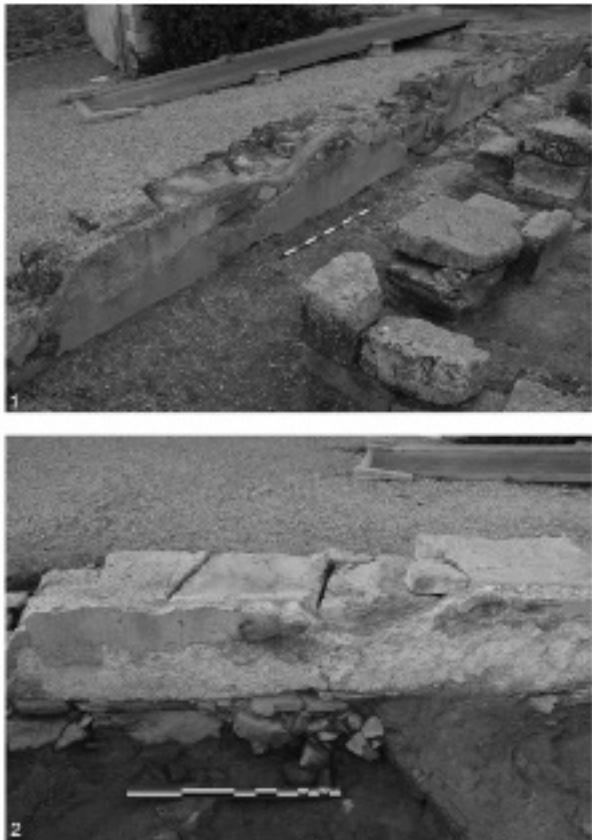
Figura 8. Intervenció de conservació-restauració als revestiments de picadís ceràmic del temple C. 1. Vista general del revestiment exterior del mur M-391 abans d'iniciar l'actuació. 2. Detall del mateix revestiment una vegada finalitzada l'actuació.

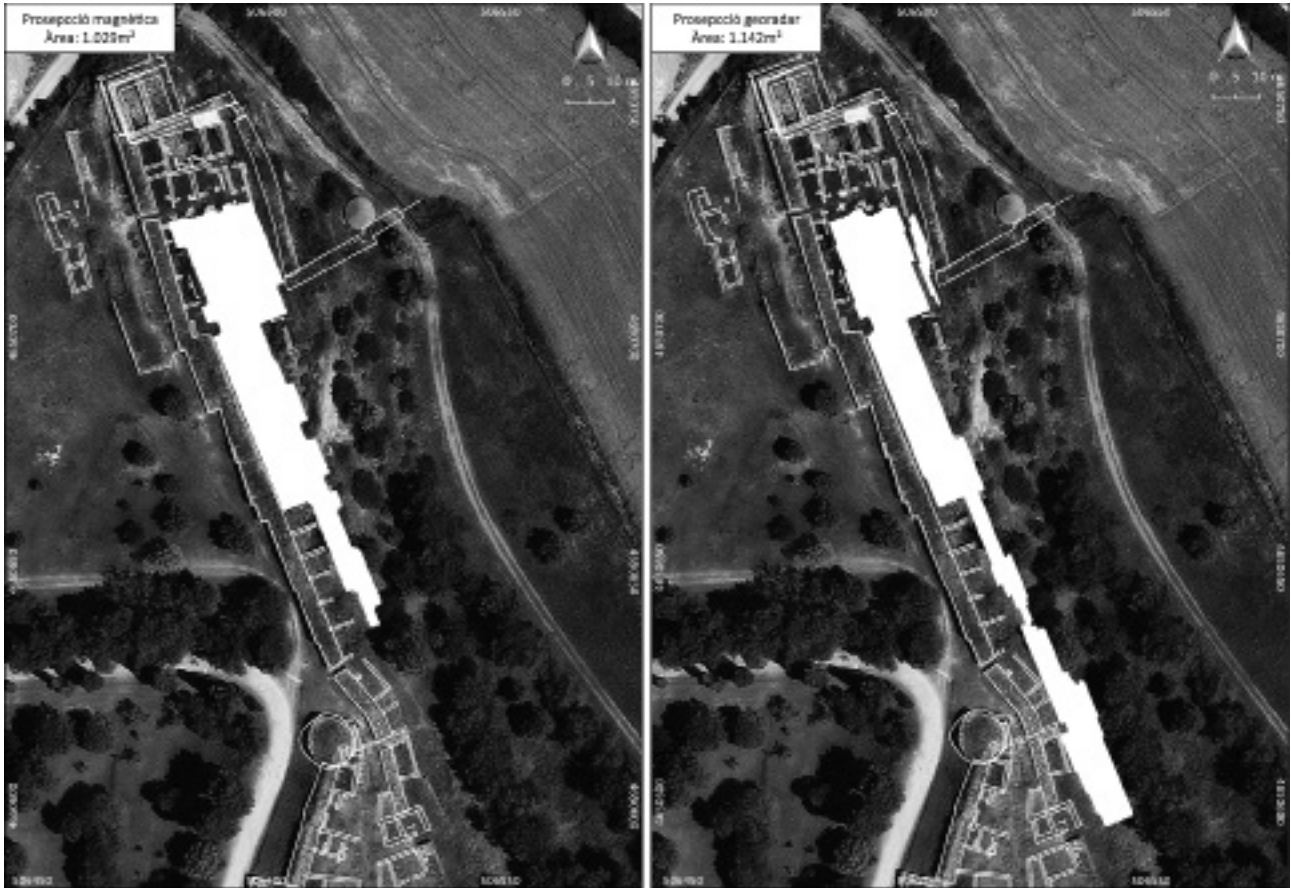
108 **Figura 1.** Vista aèria de l'àrea explorada, amb representació dels espais cobert amb els dos mètodes de prospecció.

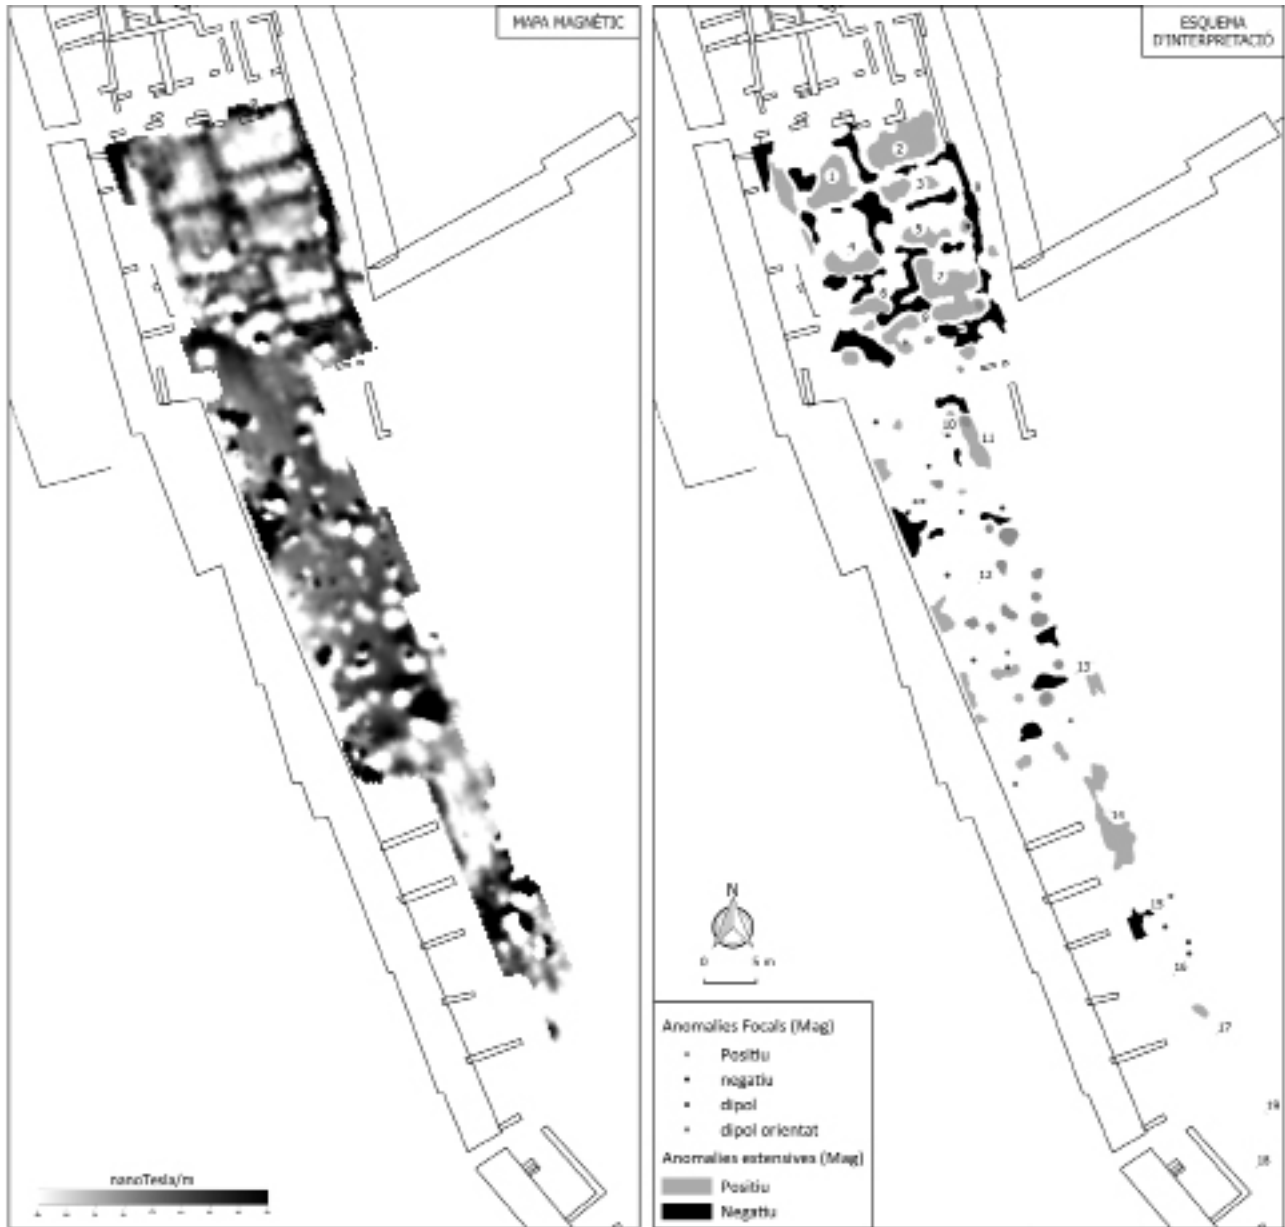
En el mapa magnètic de la zona prospectada s'aprecien un mínim de dos sectors amb resposta diferenciada. Al terç nord de l'àrea explorada es detecten anomalies lineals de valors negatius i anomalies extensives de valors positius (grups de l'1 al 9). D'acord amb els precedents d'altres treballs efectuats al

Figura 5. Mapa magnètic expressat en escala de grisos (esquerra). Esquema d'interpretació de les anomalies detectades.

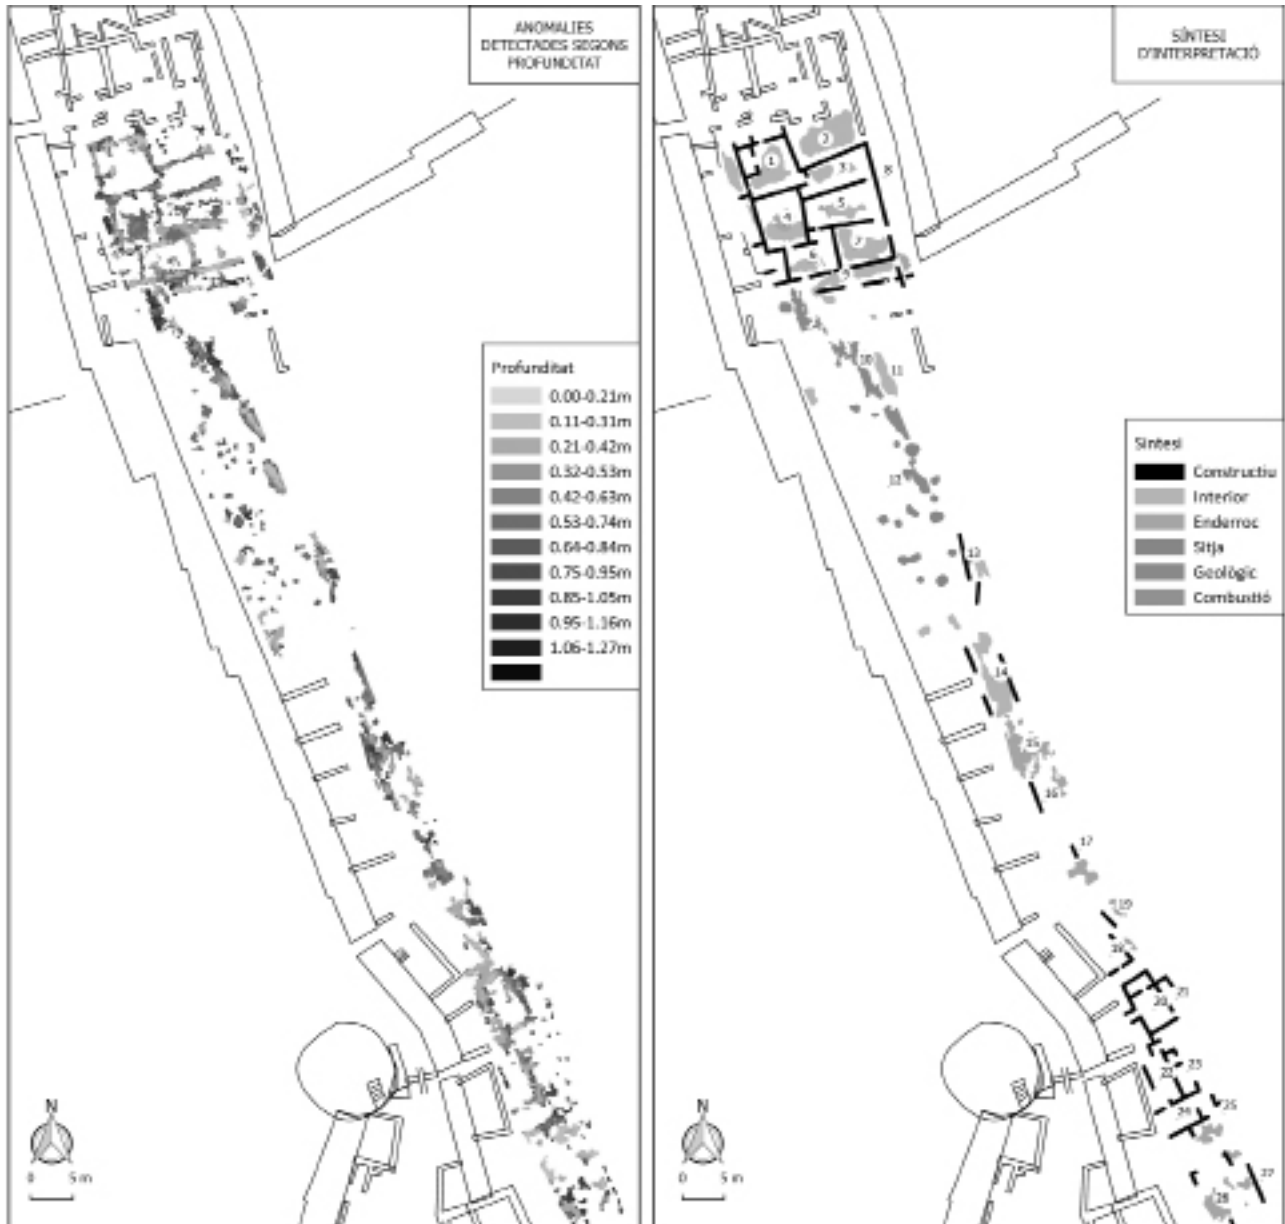
Figura 6. Esquemes d'interpretació de les dades de georadar. A l'esquerra, esquema d'interpretació per profunditats, on es mostren les anomalies més destacades segons la seva profunditat. A la dreta, síntesi d'interpretació, on es recullen les interpretacions expressades al text de manera esquemàtica.

El terç nord de l'àrea explorada mostra una bona coincidència amb les dades obtingudes en la prospecció magnètica, amb una millor definició de les estructures constructives. Les anomalies lineals més ben reflectides s'han
