Catorzenes Jornades d'Arqueologia de les Comarques de Girona

Caldes de Malavella

1 i 2 de juny de 2018

CATORZENES JORNADES D'ARQUEOLOGIA DE LES COMARQUES DE GIRONA

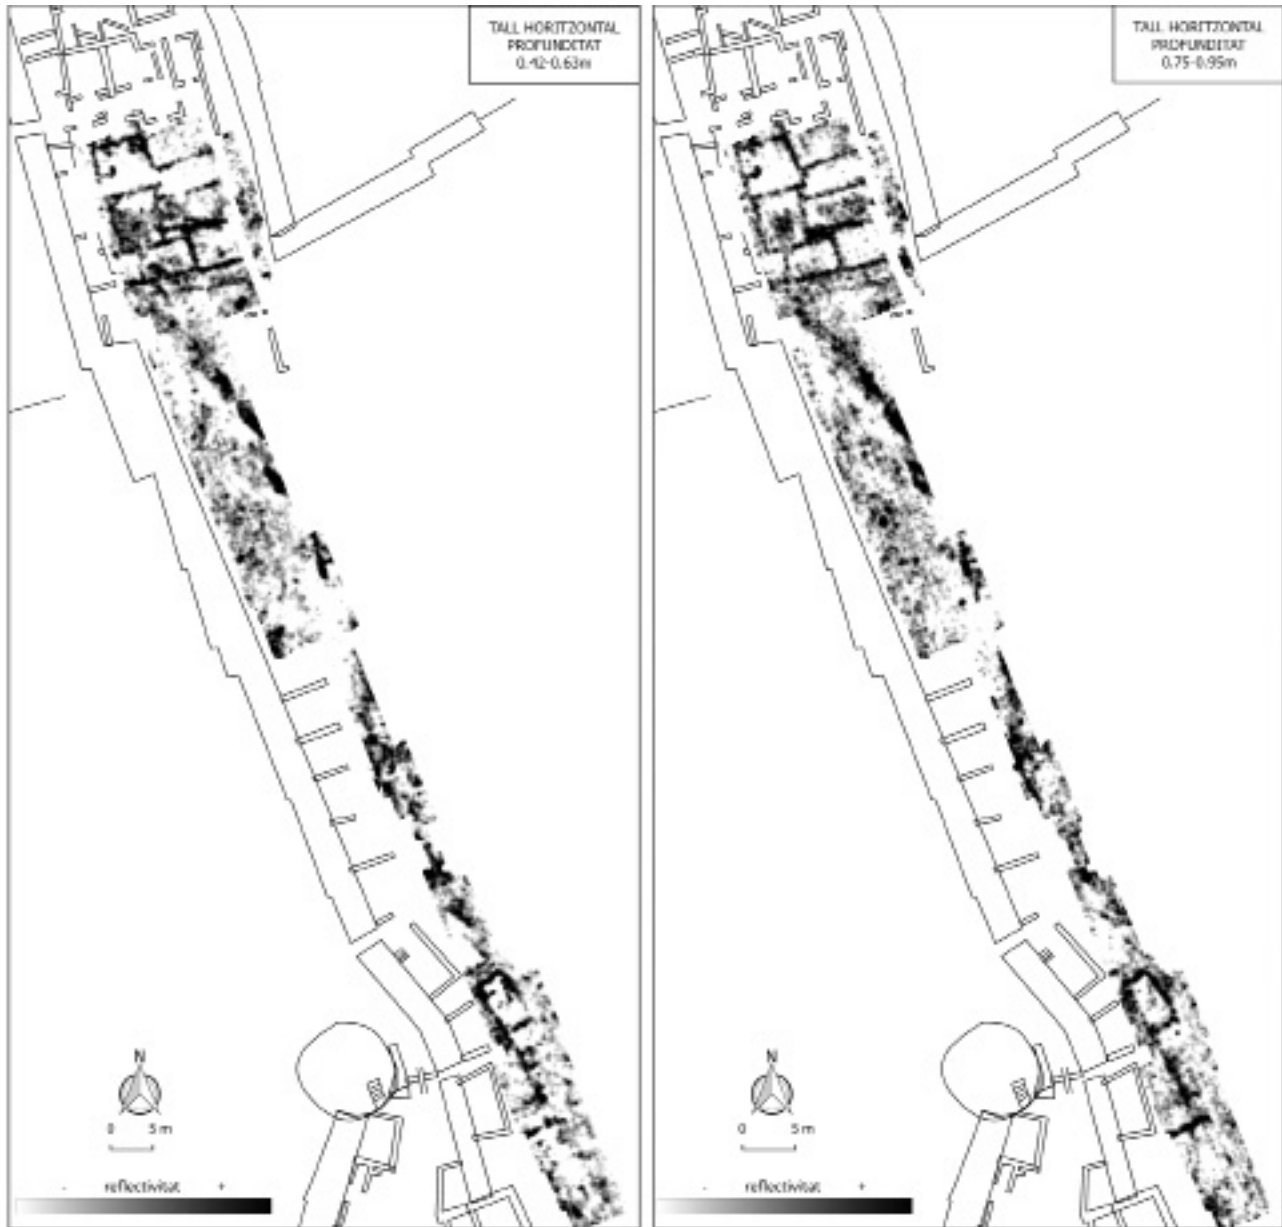
Figura 7. Dos talls horitzontals de la seqüència generada, corresponents a profunditats de 0.42-0.63 m (esquerra) i 0.75-0.95 m sota superfície (dreta).

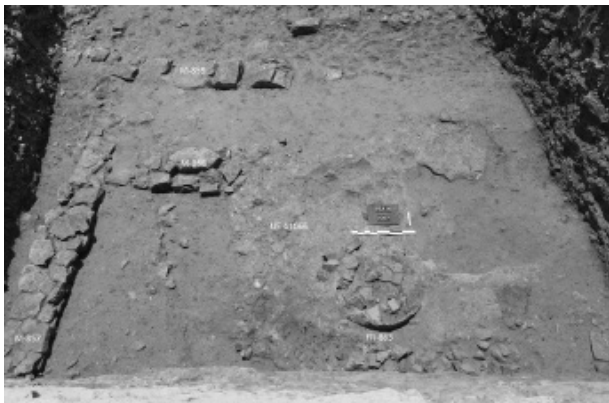
Figura 3. Detall de l'espai on es va identificar el forn FR-863, al costat de l'escarpa del fossat.

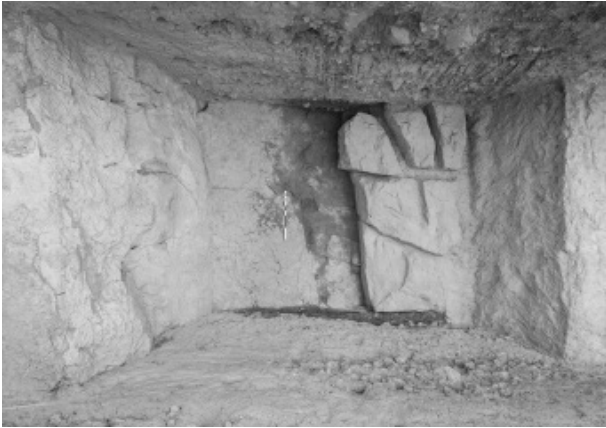
Figura 4. Vista zenital de l'espai central del fossat, al sondeig número 3, amb evidències d'extracció de la pedra en forma de blocs.

El sondeig 3 es va obrir davant l'espai d'estructures defensives situades entre el passadís d'entrada a la porta 1 i la torre circular 1, a una distància d'uns 8 m en relació al traçat de la muralla occidental (Figs. 1 i 2).

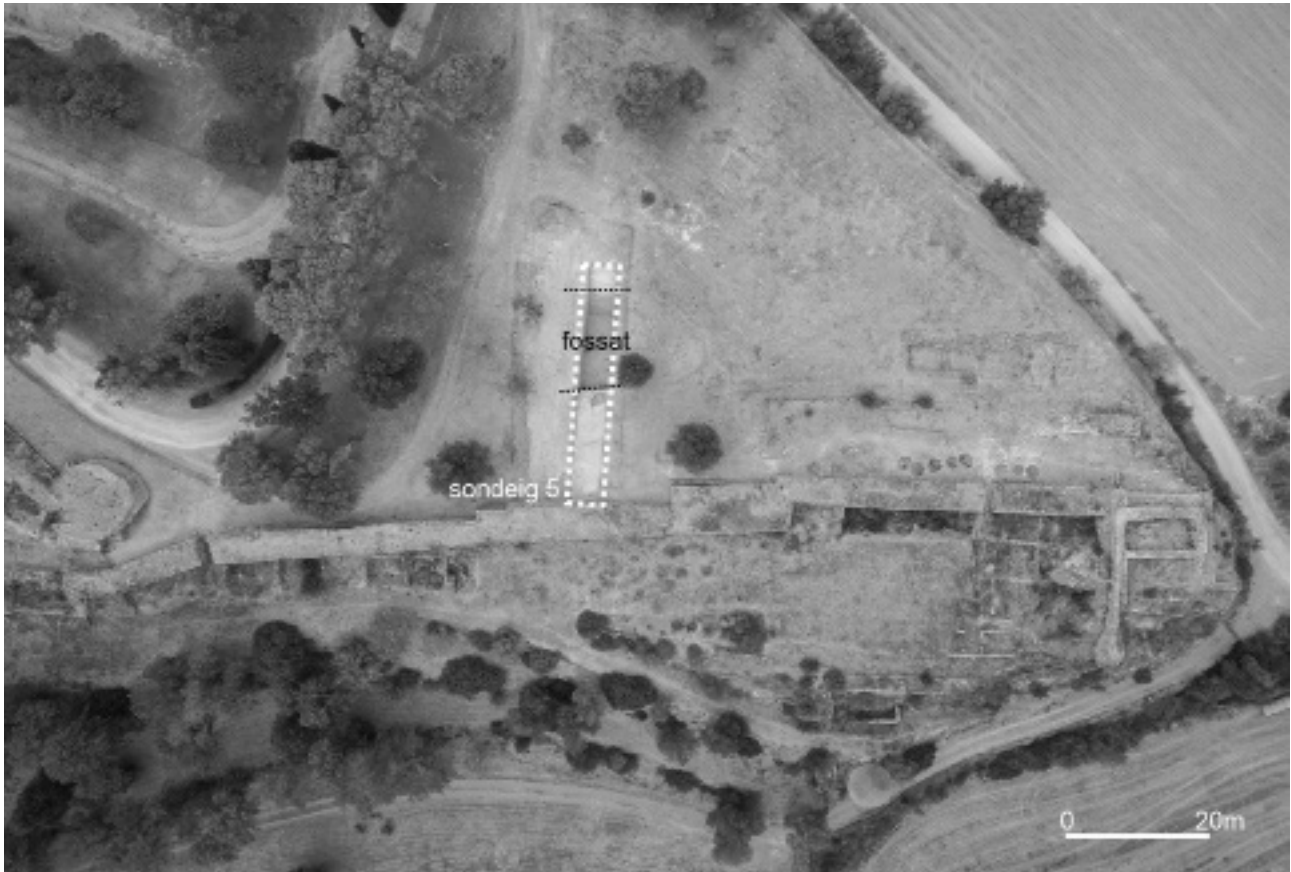
Figura 5. Vista zenital de situació del sondeig número 5 en relació a la zona de l'Istme.

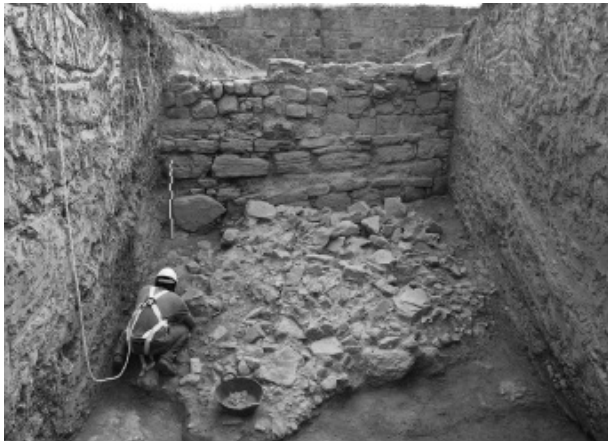
Figura 6. Detall del nivell d'enderroc del mur M-854 al sondeig número 5.

Centrant-nos en l'estructura del fossat, per sota del nivell superficial, va aparèixer un estrat de molta potència format per una terra argilosa molt compacta. Aquest nivell cobria al costat est un mur (M-854), construït amb pedres de mida mitjana i petita contra la roca retallada, que en la part conservada només presenta una cara vista a l'interior del fossat. Aquest mur faria les funcions d'escarpa, en relació al fossat, i per sobre del nivell d'aquest s'alçaria amb una doble cara funcionant com a una mena d'antemural que protegia l'espai de la berma. El mateix nivell superficial cobria l'enderroc d'aquest mur i un nivell de terres argiloses que presentava un desnivell en pendent cap a l'interior de l'estructura del fossat (Fig. 6).

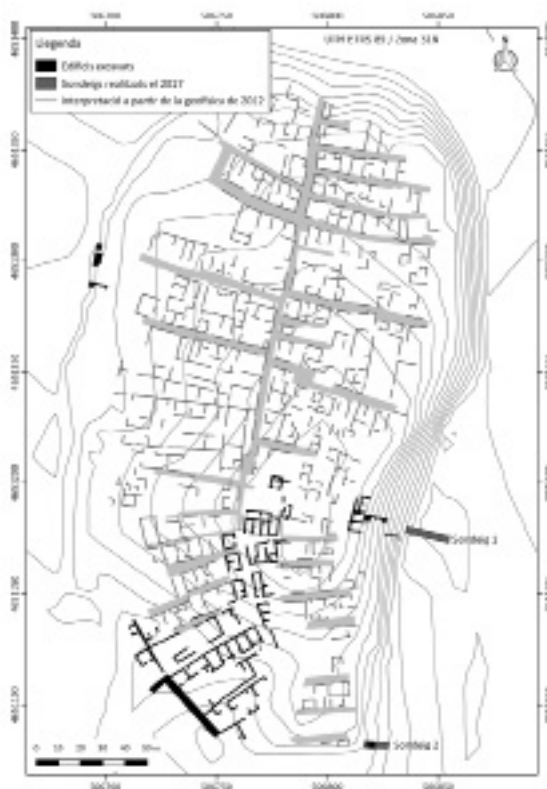
Figura 1. Planta general de l'Illa d'en Reixac amb la situació dels sondeigs efectuats l'any 2017. A la planta es poden observar les estructures fins ara excavades i la interpretació de les dades de les prospeccions geofísiques realitzades el 2012 (a partir de Garcia-Garcia/Prado/Principal 2016).

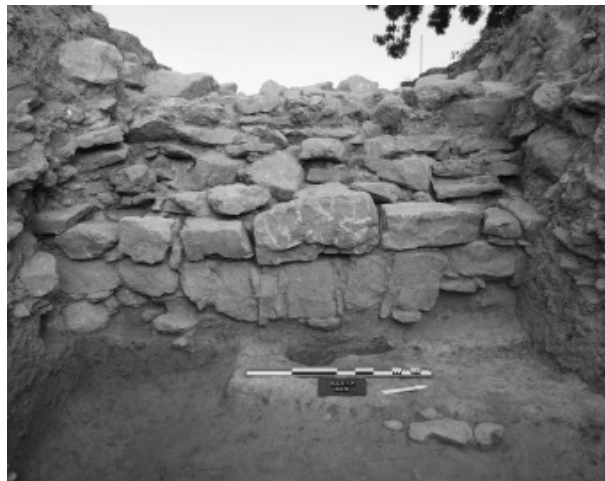
Figura 3. Imatge del parament extern de la muralla est de l'Illa d'en Reixac.

Així doncs, sota aquest potent enderroc es va poder documentar un tram del llenç est de la muralla. El traçat d'aquesta, orientada en sentit nord-sud, coincideix amb el marge que separa els dos camps. La part observada d'aquesta estructura defensiva mesura entre 2 i 2,15 m d'amplada. Està construïda amb dos paraments, aixecats amb grans blocs de gres local lligats amb fang, i un reble intern format a base de capes de terra i pedres molt ben encaixades entre si (Fig. 2). Aquesta tècnica constructiva és la mateixa que es va emprar per a la construcció dels altres trams documentats a l'Illa d'en Reixac, és a dir, a l'extrem sud-oest i nord-oest, així com a la muralla del segle IV aC del Puig de Sant Andreu. A la part exterior de la muralla, per sota de l'enderroc, es va poder observar com la cara externa havia estat afectada d'antic. Només es conserven dues filades de blocs en una alçada de 76 cm i està lleugerament desplaçada cap a l'est (Fig. 3).

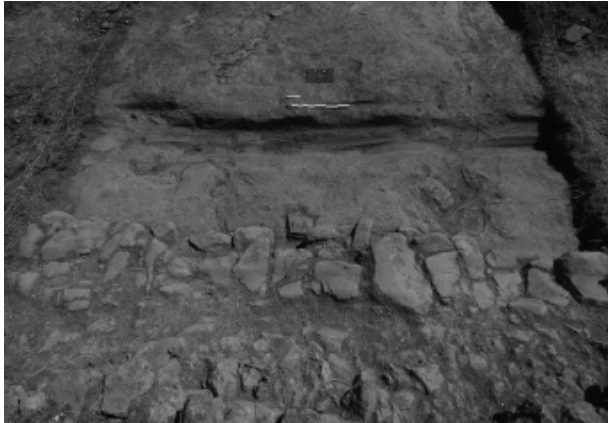
A partir de les dades obtingudes, es pot considerar que en aquest punt del camí la calçada seria de terra compactada. Aquesta hipòtesis sembla corroborada per la presència d'aquestes dues cunetes, que servirien per drenar bé l'aigua de la pluja i no malmetre el ferm del camí. No es conserva cap evidència d'empedrat i la roca mare, en aquest punt, apareix a una fondària superior a la resta dels trams propers del camí.

Figura 2. Detall del sondeig 4 on es pot apreciar l'empedrat que cobreix la banda oest del camí.

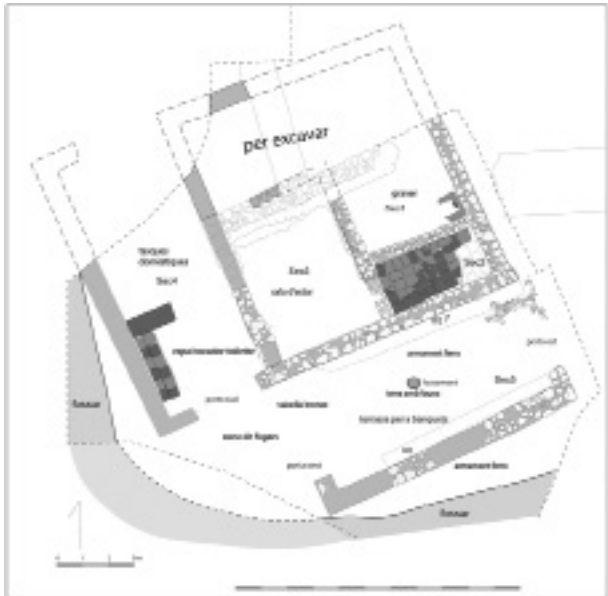
Figura 2. Plànol esquematitzat de l'edifici singular i les seves funcions, d'influència mediterrània colonial (dibuix de D. Asensio).

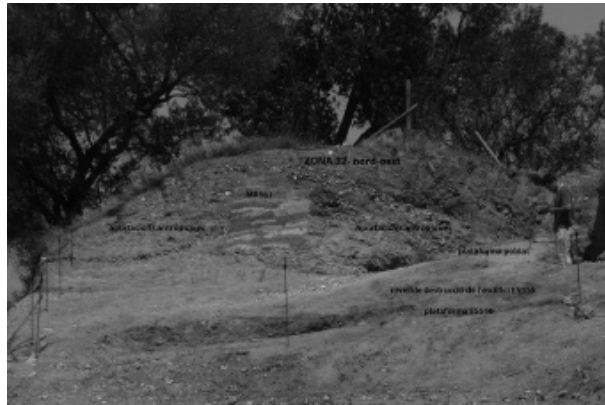
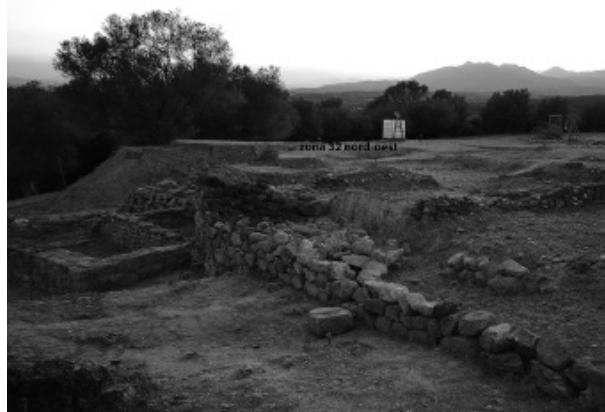
Figura 3. a. Secció frontal del tell que cobreix l'angle nord-oest del Camp de Dalt. Detall d'un mur de tovots o pans d'argila en procés (foto. Marcel Solé); b. Vista presa des del sud-est. Al fons, la plataforma superficial que amortitza el poblament.

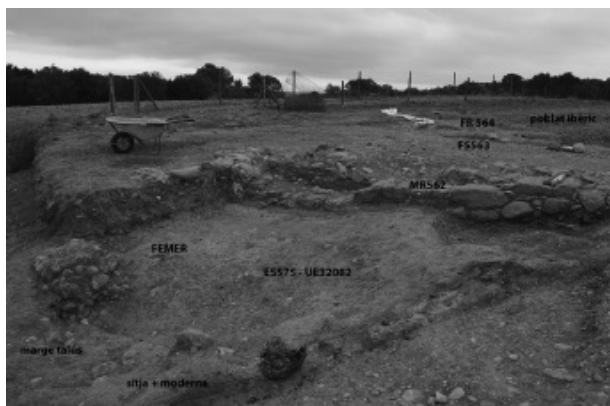
Figura 4. a. Vista presa des de l'oest de les primeres estructures que es documenten sobre la plataforma de la zona 32-nord-oest

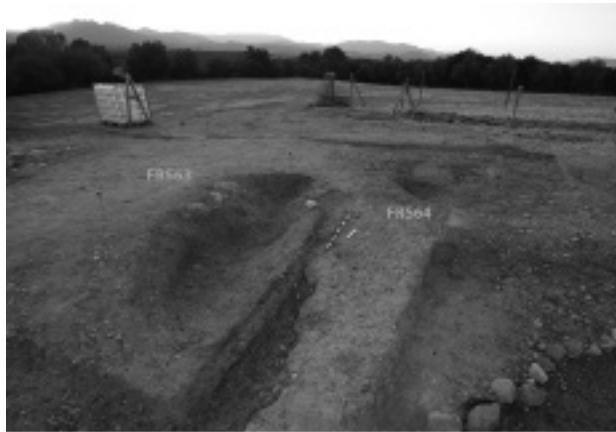
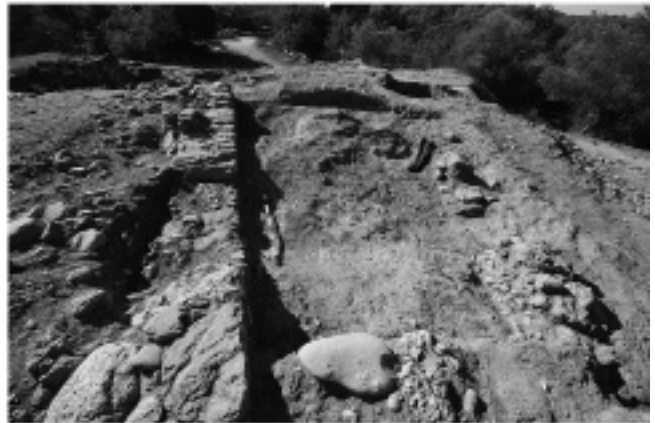
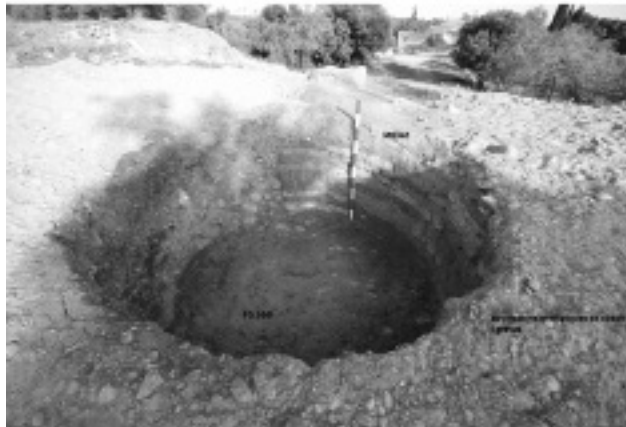
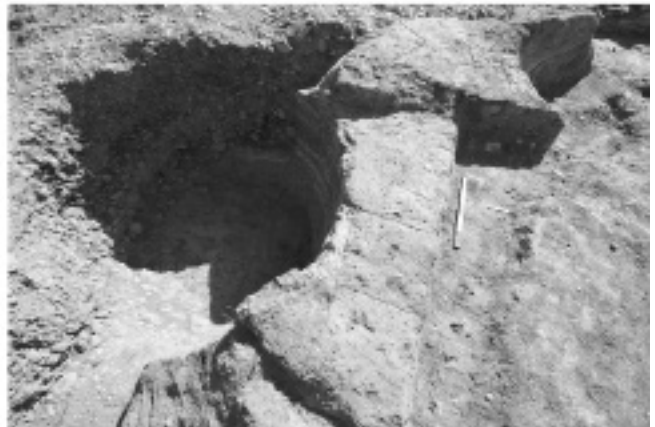
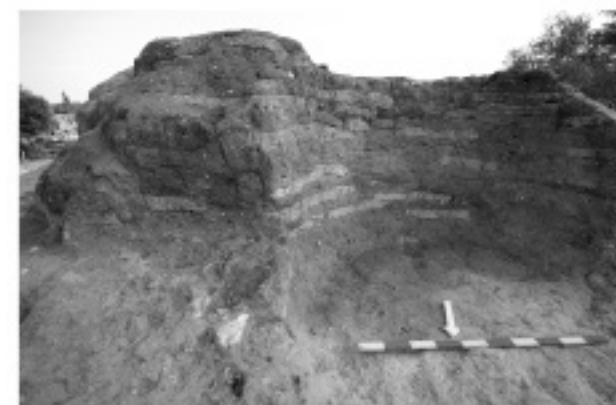
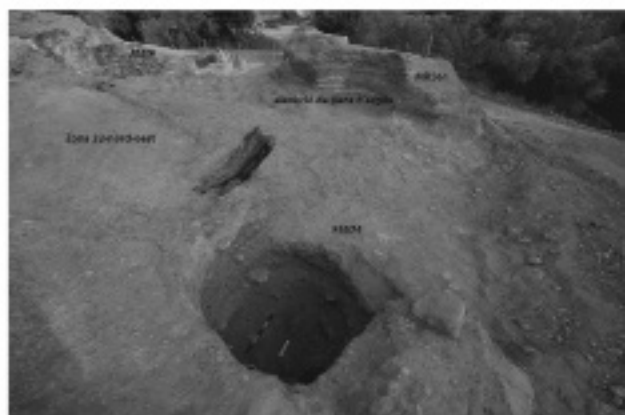
Figura 5. Diverses imatges documentades en la zona 32 nord-oest: a. Vista presa des del sud de les dues estructures de combustió culinàries FS563 i FS564; b. Vista presa del nord de l'abocador de restes orgàniques; c. Vista presa des del nord de la sitja FS568 que talla una elevació de pans d'argila MR561; d. Vista des de l'oest de la sitja FS568; e. Vista presa des del nord de l'elevació de pans d'argila sense la sitja FS568; f. Vista des del nord de la sitja FS574 que talla l'abocador.

L'estructura de terra MR561, situada més al sud, es troba dins dels sediments de còdols aportats que caracteritzen la formació del tell i dins un nivell més baix que el de la plataforma que amortitza el poblat. És una estructura construïda composta de dues seccions de blocs perpendiculars; cada secció està aparellada a partir de blocs de terra crua de grans dimensions, de textures i colors diversos (trames groguenques i rogenques); té una alçada d'1,5 m i una amplada de 1,30 m, i cada bloc és d'un gruix entre 10 i 6 cm. La separació parcial dels blocs i d'un revestiment de l'estructura fa pensar que els blocs no són tovots (maons modelats) però, potser, els elements elaborats o retallats de la terra preparada (terra per construir) havien estat dipositats dins un estat humit. La qüestió arqueològica es refereix a la funció d'aquesta estructura en aquest lloc, però sorgeixen altres qüestions, de caràcter tècnic. De fet seria necessari determinar si es tracta d'una construcció de tovots, una tècnica l'ús del qual és ben provat en el lloc des del segle VI aC, o a un altre tipus d'implementació menys conegut en el context de l'hàbitat ibèric. Pot ser una forma de terra preparada *in situ* (*bauge*) o de blocs de terra preparats manualment i utilitzats en l'estat plàstic¹ (fig. 5d, 5e i 5f).

La sitja FS574 (250-200 aC) (Període V), es troba a uns quatre metres més a nord de la sitja FS568, i molt a prop del marge oest. L'estructura està excavada pel sud dins dels sediments d'aportacions detrítiques (UE) i pel nord-est talla la capa de cendres de l'abocador (AB575). És una fossa de boca circular (\varnothing 1,50 m), de parets còncaves molt irregulars pel sediment flonjo de les parets, base còncaua (80 cm) i conserva una fondària de 1,60 m. Consta d'un sòl rebliment UE 32084 amb força material arqueològic: molts fragments informes ibèrics, alguns d'ibèrica pintada de blanc o rosada; ceràmica gris de la costa catalana, informes de ceràmica àtica i bastant fragments de ceràmica a mà; restes d'àmfores ibèriques, púniques i algun fragment d'àmfora grecoitàlica; materials de construcció i entre altres objectes destaquem: 2 fusaioles, 2 astràgals polits i perforats, 12 peces discoïdals, restes de paviment (*opus signinum*) i molta fauna de mamífers grans i mitjans (vegeu nota 5) (fig. 5b).

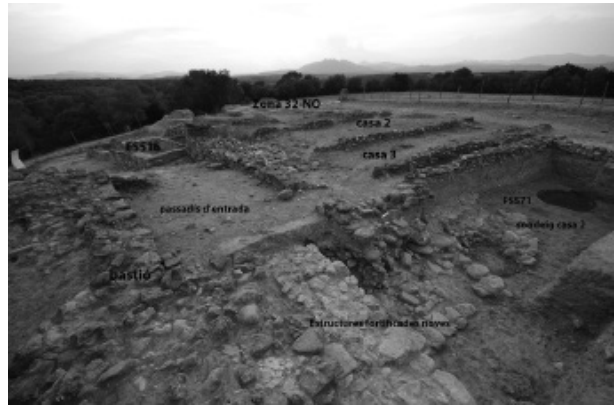
Figura 6. Vista presa des de l'est de l'oppidum. En primer pla el sondeig de la casa 2 de l'oppidum on es veu el tipus de construcció feble de les cases i de la muralla. Al fons del sondeig les estructures d'una altra fortificació més antiga. Al fons a l'esquerra l'edifici ES516 i a la dreta la zona 32-NO en excavació (foto Marcel Solé).

quantitat i varietat. La última UE 30413, encara per acabar, va documentar a l'extrem sud del sondeig i tocant al bastió de l'*oppidum*, una estructura potent de caràcter defensiu, d'una construcció que supera una alçada d'un metre i mig. Aquesta estructura, que es troba en part sota el bastió i sota la porta 2 de l'entrada principal del poblat, pot està relacionada sincrònicament amb l'edifici senyorial (es troba a uns 15 metres de distància), i a sobre de la qual es va construir part del poblat fortificat. A l'extrem nord del sondeig s'han documentat dues fosses més que retallen el nivell últim UE 30413 i també al subsòl, que es troba a uns 2 m de fondària del nivell d'ocupació de la casa 2 de l'*oppidum* (una d'elles excavada FS571) (fig. 6).

La fossa FS571. (450-425 aC) (Període II-III). Es troba situada a l'angle NO del sondeig sota paviment de la casa 2. Retall el sediment de rebliment UE 30413 i el subsòl de llims endurits; de boca circular d'1,40m Ø, de parets recetes (tendència còncaves i convergents) i fons pla d'1m Ø; conserva una alçada d'uns 60cm. Consta d'un sol abocament UE 30415 molt terrós, de color fosc i concrecions calcàries, amb moltes inclusions orgàniques; el contingut arqueològic està caracteritzat per les restes d'unes 6 àmfores ibèriques trencades, però restaurables (estudi inèdit de C. Roqué), a més de molta fauna; però molt pocs fragments àtics molt erosionats, poca ceràmica a mà, i algun fragment d'àmfora cartaginesa, de morter massaliota, de ceràmica gris monocroma (fig. 6).

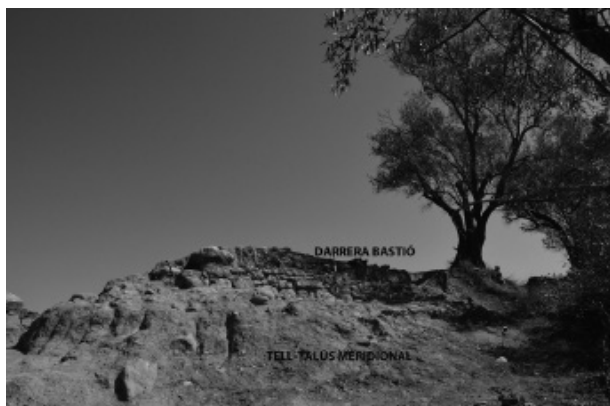
Figura 7. Vista presa des del sud del bastió de l'*oppidum*, un cop aixecats els nivells superficials del marge que l'ocultava (foto Marcel Solé).

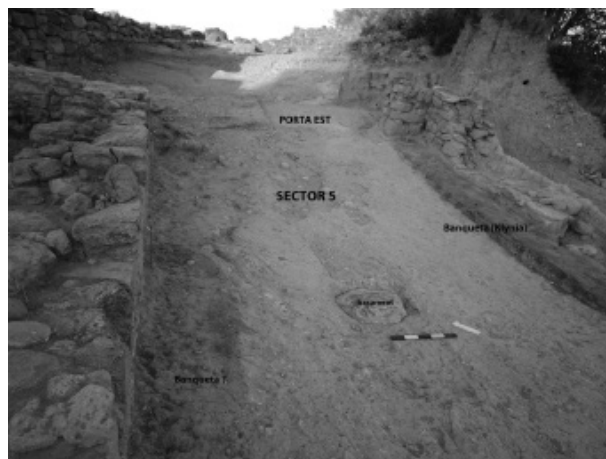
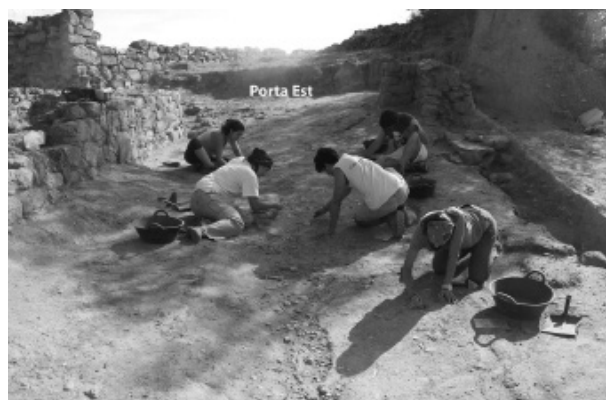
Figura 8. a. Vista presa des de l'oest de l'estança S5 amb el paviment de terra, una pedra basal de columna centrada i restes de *klinae* als laterals, abans de l'excavació del paviment; b. Vista de l'estança S5 durant l'excavació del paviment.

També es va excavar el paviment de terra de l'estança S5 (SL550, UE 32045) de l'edifici senyorial (d'uns 50 m² d'espai útil) i a l'exterior de la porta est de l'esmentada estança, situada sota l'entrada principal de l'*oppidum*. L'objectiu d'aquesta activitat era aclarir la incògnita que s'havia presentat en aparèixer sota el paviment de l'estança S5 nombroses restes de fauna en connexió d'extremitats d'ovicaprins.

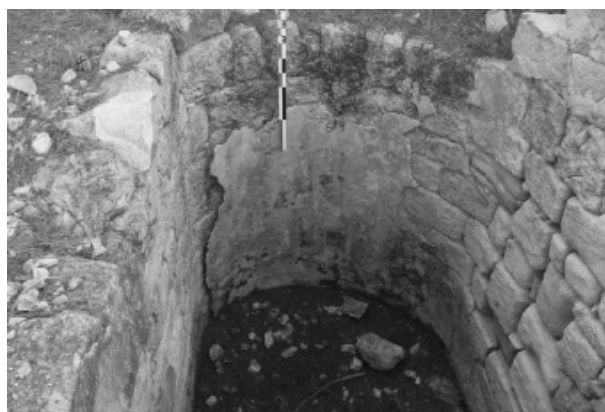
Figura 1. Inicial de la zona afectada.

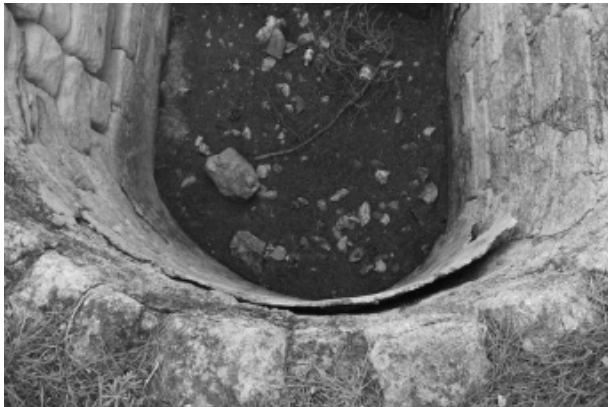
Figura 2. Separació del revestiment de picadís ceràmic de la

Una derivada de les colonitzacions biològiques és l'acció degradant de les arrels de plantes i molses. Les arrels penetren en els materials constructius generant disgregacions, fissures, separacions del revestiment amb el suport de pedra, etc., alhora que converteixen aquests nous espais en racons idonis per la nova acumulació de terra, pedra i fulles seques, on si es manté un grau d'humitat òptim es garanteix la constant proliferació vegetal i animal. Es genera un continu procés de degradació, on les arrels i els petits animals van esberlant tots els materials constructius, van disgregant la superfície de les pedres i van esquerdant i pressionant el revestiment de picadís ceràmic (fig. 2 i 3)

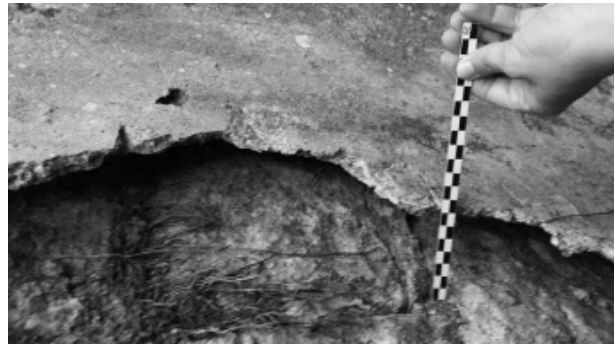
Figura 3. Detall de la separació del revestiment, de les arrels que surten de dins i de la presència de microorganismes.

De manera general, es pot afirmar que s'ha perdut més del 50% del revestiment de picadís ceràmic de la cisterna. En algunes zones s'ha perdut tant les capes de preparació com la capa final lliscada. Les diverses capes que formen el revestiment es troben ben cohesionades entre elles i fortes, malgrat que quasi la totalitat del revestiment intervingut se separava del carreuat entre uns 4 i 7 cm i estava a punt de caure. L'espai entre el revestiment i la paret era ideal perquè els animals hi fessin els nius i hi creixessin plantes superiors amb les seves arrels i, juntament amb l'aigua de pluja i terra que s'escorre per les parets, provocaven que la separació del revestiment amb el seu suport s'incrementés gradualment. També es va observar una gran proliferació de plantes superiors arreu del conjunt i acumulació de fullaraca que sumada a la presència de restes terroses creen un substrat òptim pel desenvolupament de microorganismes. De manera paral·lela es va detectar una alta concentració d'atac biològic, líquens, algues i molses, que arriben a formar, de manera puntual, una capa homogènia que provoca canvis cromàtics tant al revestiment com a la superfície de les pedres de les zones més humides. L'acumulació d'aigua de pluja i els nivells elevats d'humitat, és un dels factors de degradació més perjudicial per la conservació del conjunt, doncs comporta un ambient idoni per la colonització biològica i proliferació d'animals (insectes i anèl·lida).

Consolidació i fixació del revestiment: els bombaments, desplaçaments i fissures es consoliden mitjançant un morter fet per una part de calç amarada, una part de *puzzolana 000*, una part de triturat ceràmic 000, i tot barrejat amb la quantitat d'aigua suficient (entre tres i cinc parts) per fer-lo prou líquid i aplicar-lo per injecció.

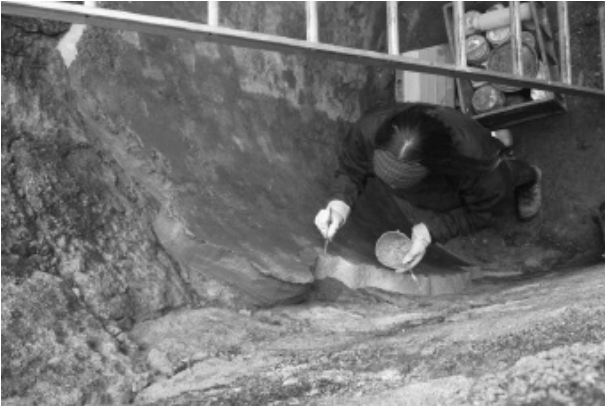
Figura 4. Treballat dels nous bisells.

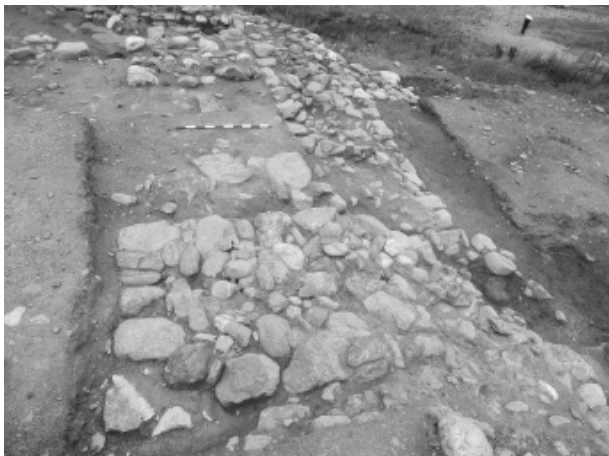
Figura 3. Zona de la cantonada sud-oriental del jaciment, amb la nova torre localitzada.

Consistia en una potent estructura realitzada amb grans lloses i blocs de pissarra majoritàriament, amb uns gruixos de 1.5 metres, i un diàmetre intern d'una *pertica*, o sigui 2.9 m (cal recordar que aquestes eren les mesures i característiques documentades en les altres torres republicanes el jaciment). Per tant, amb aquesta nova estructura, el sistema defensiu republicà quedaria definit, a banda del front murat, per la presència de dues torres flanquejant la porta central, un bastió al costat d'una d'elles, i dues torres més en els dos extrems de la muralla.

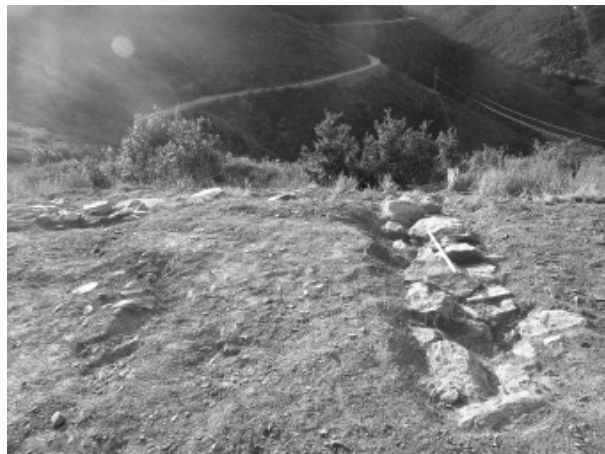
Figura 3. En primer terme, el mur 101 relacionant-se amb l'estructura 102, ja en límit de l'esplanada.

nal del jaciment, mirant cap a l'inici de la vall de la Molina, i tenia unes mesures quadrangulares que rondaven els 5 m de costat. En aquesta cala es va poder identificar clarament dues estructures que es mostraven lligades entre si d'una manera perpendicular.

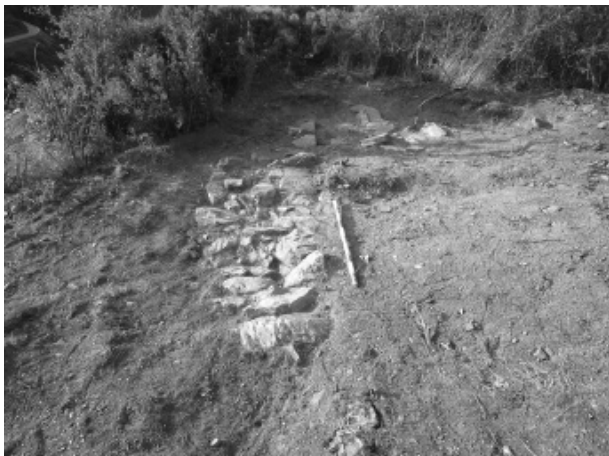
Figura 4. Vista general del Sondeig 2 amb l'estructura 201 en primer terme.

Pel que fa a la paret perimetral, UE 201, per nosaltres és molt suggerent pensar que es tracti d'un tancament de l'assentament, i la seva ubicació a la part frontal de l'indret, a la zona més propera de l'accés natural del promontori, ajuda a que tinguem aquesta interpretació. Així mateix, és del tot oportú considerar la major solidesa de l'estructura, i no només amb l'altra paret del mateix sondeig, sinó de totes les parets identificades en la present intervenció. A diferència d'aquestes, amb uns gruixos d'entre 55 i 60 cm, aquesta presenta una amplada d'uns 90 cm, accentuant una possible funcionalitat de clos murat.

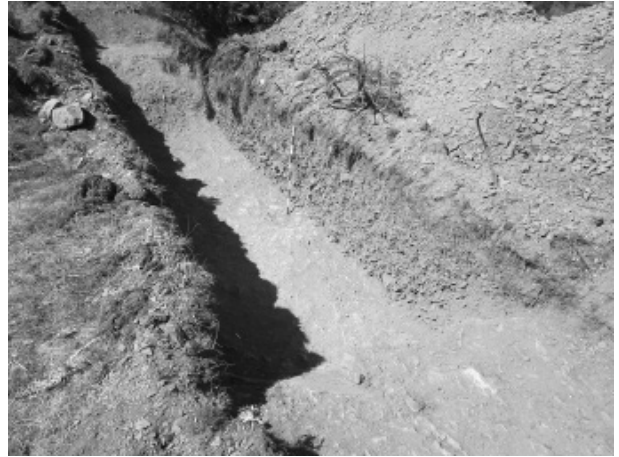
Figura 6. Detall de la part final del sondeig, amb la fossa 401.

El sondeig va adquirir unes dimensions finals de 17,5 m de llargada per 1m d'amplada, estant orientat en sentit E-O. Per la part més occidental, i d'altra banda corresponent a unes cotes més elevades, a sota de la capa vegetal més superficial ja apareixia el substrat rocós. Tanmateix, arribant a les cotes més baixes, i coincidint amb aquella petita depressió que mencionaven, el substrat feia un salt tot brusc. Efectivament, arribats a un cert moment, el ferm rocós quedava retallat sobtadament. Aquest retall, UE 401, tenia una amplada de fins a 7 m i tenia el fons pla. Tenint en compte el lleuger pendent orogràfic a la superfície, la

fossa tenia una fondària d'entre 1,5 m a la part occidental i 1,1 m a la part oriental.

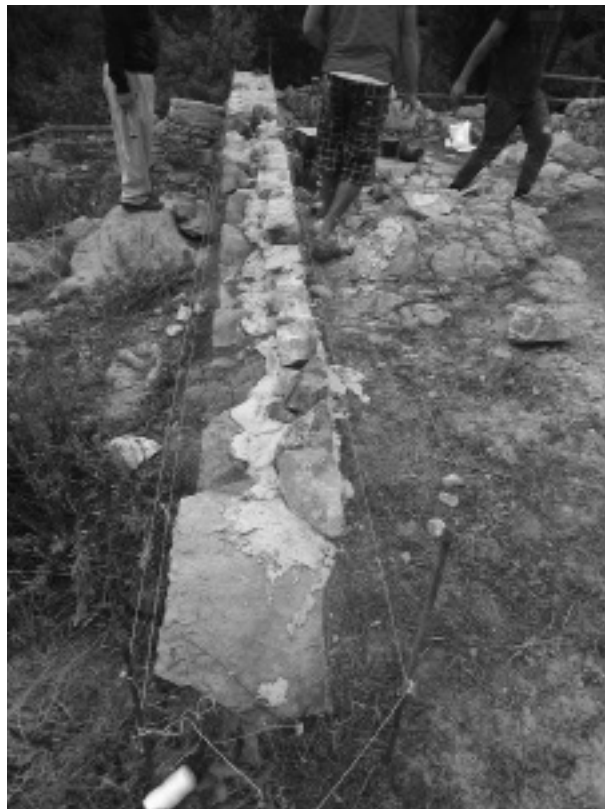
Figura 2. Col·locació de la malla i col·locació de les pedres del sòcol.

El següent pas, al llarg del mes d'octubre, ha estat aplicar la malla que marca la diferència entre la part original dels murs i la part reconstruïda. Aquesta malla estava feta de plàstic, amb una mida de 50 cm. per 1 m. i una llum de 10 x10 mm. Un cop aplicada la malla s'ha procedit a la construcció dels murs amb una barreja de calç hidràulica amb sorra i aigua. Aquest tipus de calç, que forja per efecte de l'aigua en comptes de l'aire, proporciona al morter una major resistència i duresa.

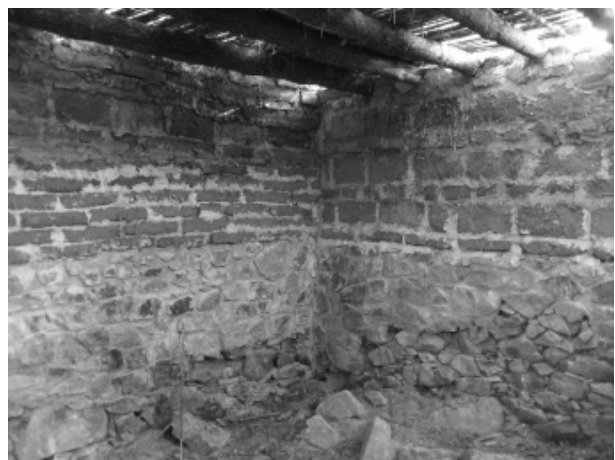
Figura 5. Detall de l'interior de la casa, amb els diferents paraments reconstruïts.

trencats. A continuació es col·loca un tovot lligant els tovots verticals a mode de "*sostre o tapadora*". Aquest mode de col·locar els tovots es va documentar arqueològicament, entre altres, al jaciment ibèric del Barranc dels Gàfols (Ginestar, Ribera d'Ebre).

El morter emprat per lligar els tovots ha estat fet a base de la mateixa terra utilitzada per fer els tovots barrejada amb una petita proporció de calç.

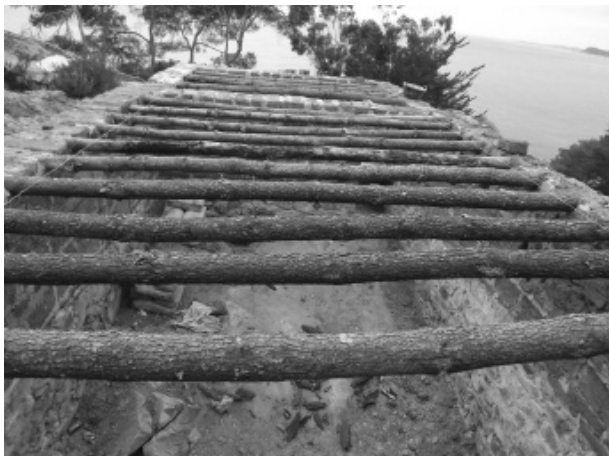
Figura 6. Vista de les bigues col·locades.

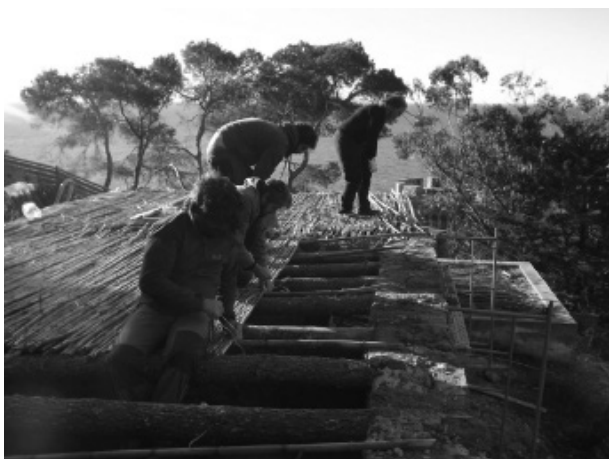
Figura 7. Col·locació de les canyes.

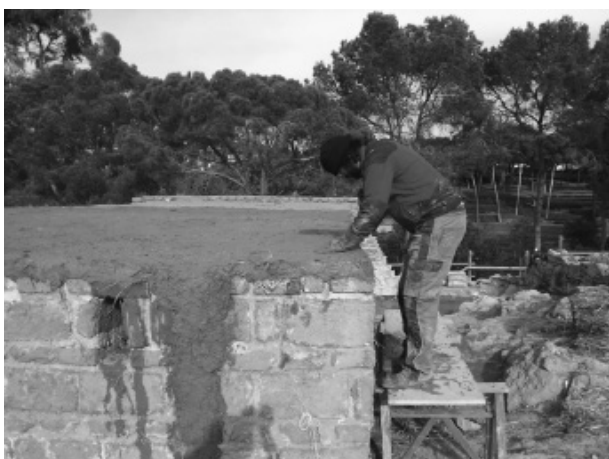
Figura 8. Aplicació de la coberta de fang.

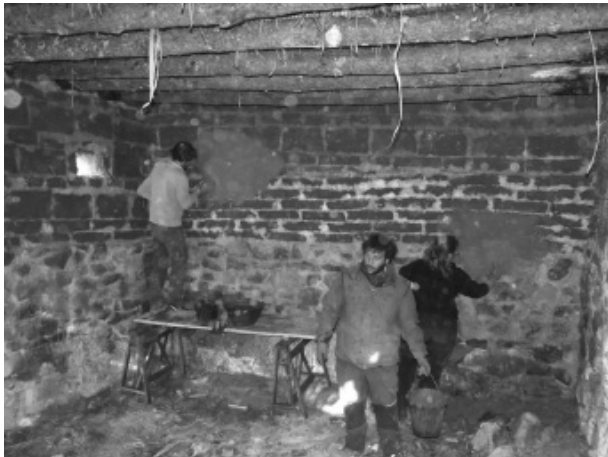
Figura 9. Aplicació de l'arrebossat.

Un dels últims passos, el mes de gener, ha estat l'arrebossat que protegeix la paret de tovots de l'erosió que hi produeix l'aigua de pluja a la seva cara externa, alhora que, a l'interior de la casa, té la funció d'aïllant de la humitat i de suport de la capa de calç que s'hi ha aplicat posteriorment.

tovots, de fang i palla. Cal dir que, a més, hem afegit una mica de calç a la barreja per donar-li major resistència i plasticitat. El fang dels arrebossats s'ha aplicat a la paret, prèviament mullada, amb les mans o fent servir una "llana". L'abril de 2017, després d'un període de prova, s'han efectuat els darrers retocs i reparacions

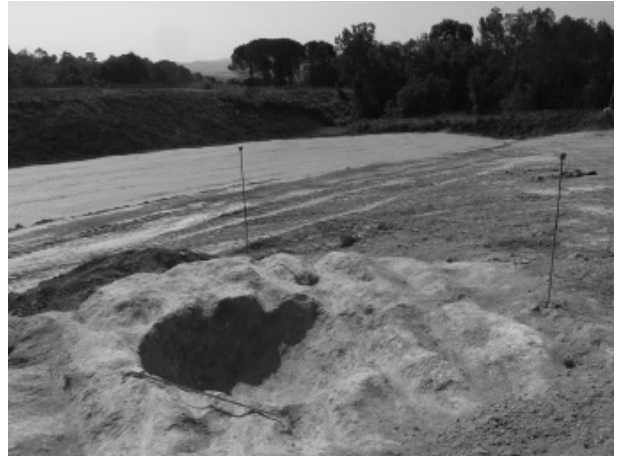
Figura 2. Vista de detall de la sitja, una vegada excavada.

Aquesta sitja possiblement formaria part d'una petita unitat productiva, un establiment tipus casa de camp de petites dimensions amb una sitja associada per a guardar l'excedent de la collita generat per aquesta unitat de producció.

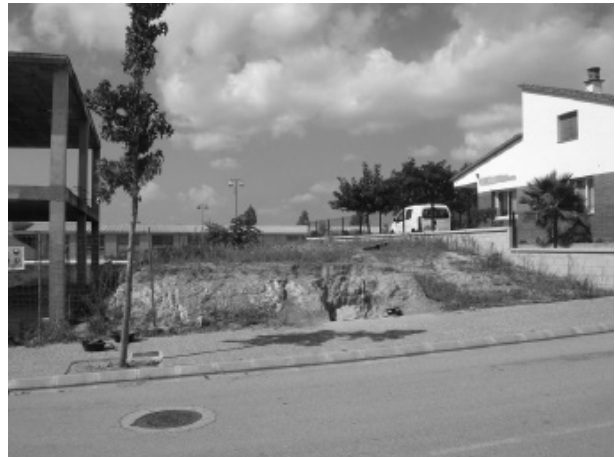
Figura 3. Vista general de l'excavació, des del carrer Pocafarina.

La sitja es trobava seccionada aproximadament al centre del marge est de la parcel·la, que mesura aproximadament un metre d'alçada respecte a la cota de circulació de la vorera. Es tractava d'una sitja de planta semicircular, amb parets de tendència globular, però amb força irregularitats, totalment retallada al subsòl natural de composició granítica. S'ha documentat en una fondària d'entre 80 i 90 cm, just fins a sota del nivell de circulació de la vorera, mesura 130 cm d'amplada màxima i no s'ha

arribat al fons degut a l'existència d'una gran pedra i a l'extraordinària duresa del farcit que obliterated la sitja. El material arqueològic, molt escàs, ha permès datar-la en època ibèrica, entre els segles III i I aC, sense més precisions.

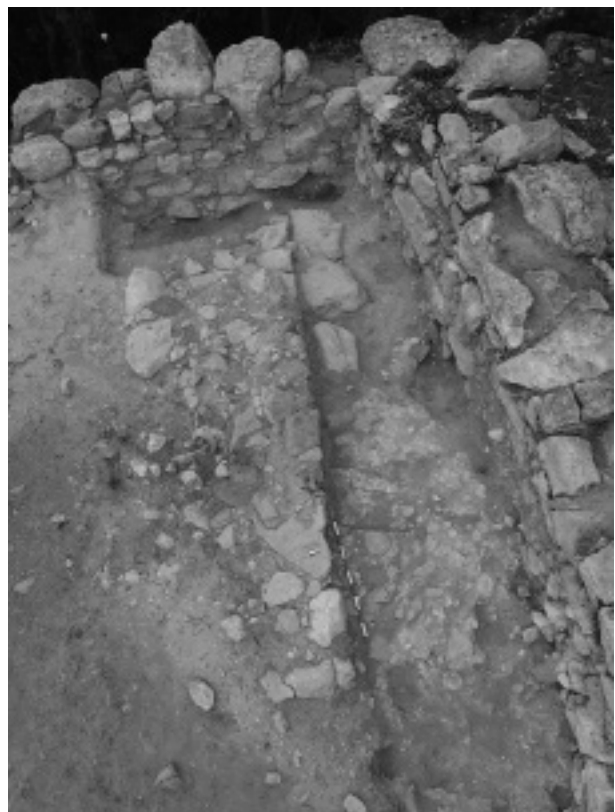
Figura 4. Grans pedres que es podrien relacionar amb la fonamentació de MR 1017.

Un cop exhaurida la UE 1025, a la cantonada entre els MR 1005 i 1003 hi apareix la UE 1029, que sembla cobrir les gran pedres d'aquest costat (Fig. 4), també presents a l'est, i la UE 1028, de color vermellós i que s'estén a l'extrem entre els MR 1003 i MR 1004. Pel que sembla, al damunt d'aquesta UE 1028 s'hi assenta el MR 1017. La roca mare (UE 1021) apareix just per sota de la UE 1028. D'aquesta manera, podem determinar que el cantó est de la torre (MR 1003) també s'assenta al damunt de la roca mare, igual com ja s'havia documentat en el MR 1005 des de l'exterior, al contrari de MR 1017, que s'assenta al nivell

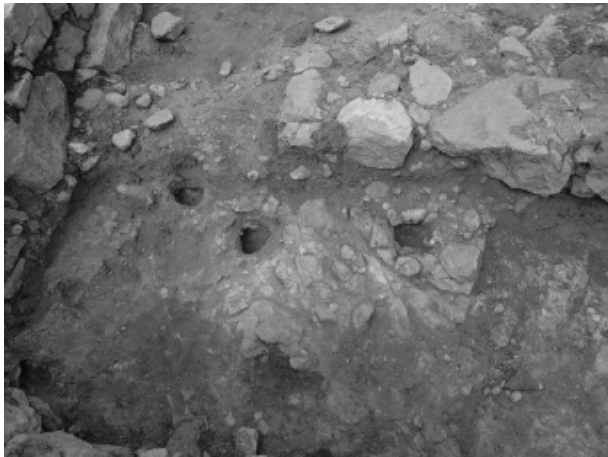
Figura 5. Forats de pal en relació al MR 1017.

UE 1028¹, sense arribar a tocar la roca mare. Un cop es deixa al descobert la roca mare, també s'intueixen uns forats de pal (UE 1037, UE 1039 i UE 1042) (Fig. 5). Aquestes estructures negatives presenten una forma arrodonida, de 0,22 metres de diàmetre. Únicament al farciment UE 1040, que correspon al forat UE 1039, hi ha aparegut un fragment de ceràmica que pot ajudar a datar aquesta possible estructura anterior a la torre romana, però possiblement posterior o coetània al MR 1017. En el mur central, s'hi pot observar un petit retall que sembla que concordaria amb la projecció d'un dels forats de pal ja esmentats. A més, l'orientació dels forats indicarien la forma circular d'aquesta possible estructura anterior.

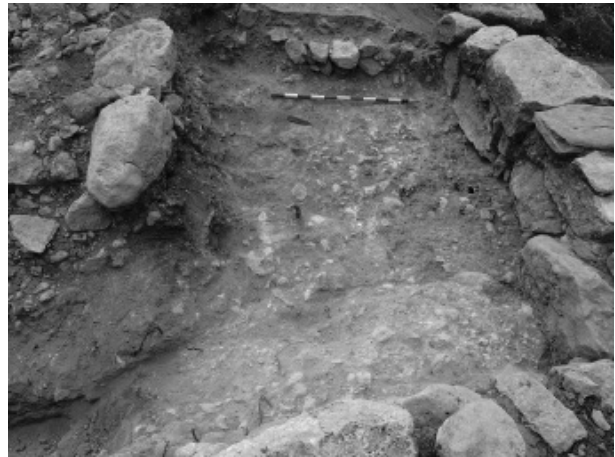
Figura 6. Relació entre la UE 1046 i la UE 1047 que farceix la rasa UE 1048.

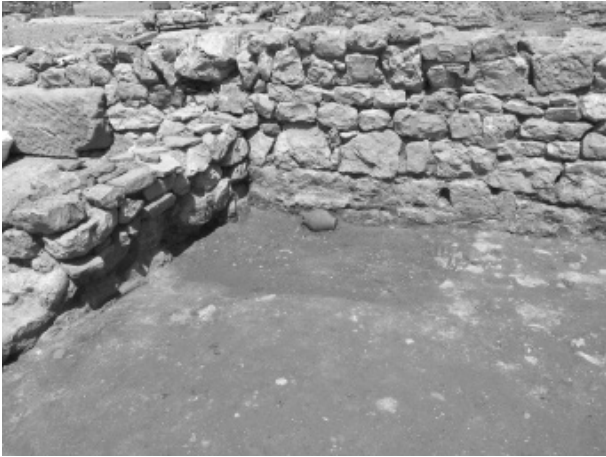
Figura 5. Dipòsit ritual d'una gerra amb un ou al seu interior que serví com a ofrena fundacional, per sota del nivell d'ús de l'àmbit est de la *taberna* del quadre 18000, que es relaciona amb la reforma d'aquest espai en el segle II dC.

terra rubefactada de forma arrodonida que sembla haver servit de solera per a foc (UE 18064/18065). Destaca especialment, però, la troballa just per sota d'aquest nivell d'ús d'una gerra de ceràmica comuna que aparegué col·locada en posició horitzontal i amb el seu interior parcialment buit, on es va trobar la clofolla d'un ou (UE 18066). Localitzat a tocar el mur de límit nord del quadre i prop del seu angle nord-oest (Fig. 5), es tracta d'un tipus ben conegut de ritual fundacional (Casas, Ruiz de Arbulo 1997), vinculat amb aquesta fase de reconstrucció de la *taberna*, la qual és paral·lela a les importants reformes que es produeixen a les termes i, en general, a tota l'ínsula, durant l'etapa antonina, entre el segon quart i mitjans del segle II dC.

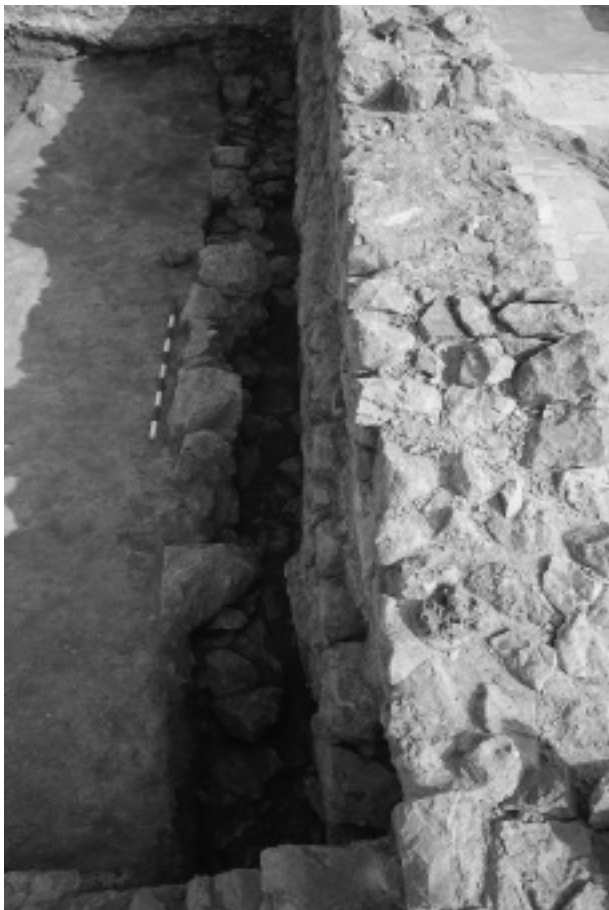
Figura 6. Restes, parcialment desmuntades, de la fonamentació del mur de tancament oest de la *domus* del segle I aC, documentades al quadre 18000. Al costat, per sobre d'un estrat d'anivellació, es documentà una olla de ceràmica de cuina tapada amb un opercle de ferro i dipositada en posició invertida, que podria respondre també a un ritual fundacional.

Pel que fa a l'excavació del quadre 18000, i seguint la mateixa alineació de l'estructura 19110, es va posar al descobert la continuació d'aquesta mateixa fonamentació (Fig. 6), presentant un estat de conservació una mica millor (UE 18079) tot i haver resultat també molt desmuntada per la construcció del sòcol de la paret est de la primera *taberna* (UE 18069/18075). Les restes de la fonamentació, construïda amb pedres calcàries irregulars unides sense morter, algunes de mida relativament gran, aparegueren cobertes pel farcit 18081, que no és sinó la continuació de l'estrat d'anivellació 18073 d'època augustal. Cal dir, però, que desconeixem els espais de la *domus*

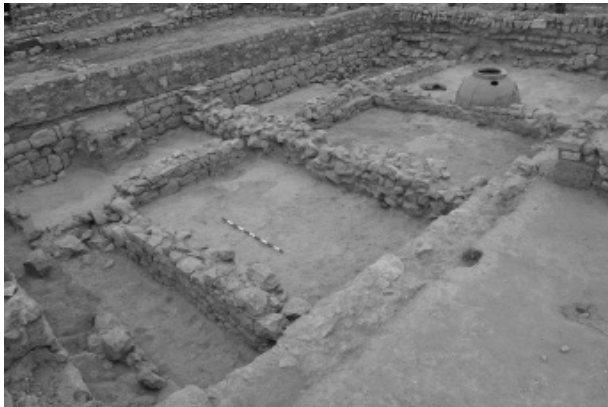
Figura 7. Vista des del nord-est de les construccions del segle II aC documentades al quadre 19000, organitzades entorn d'un espai central o pati, sobre el qual es superposa una de les estructures de la *taberna* posterior.

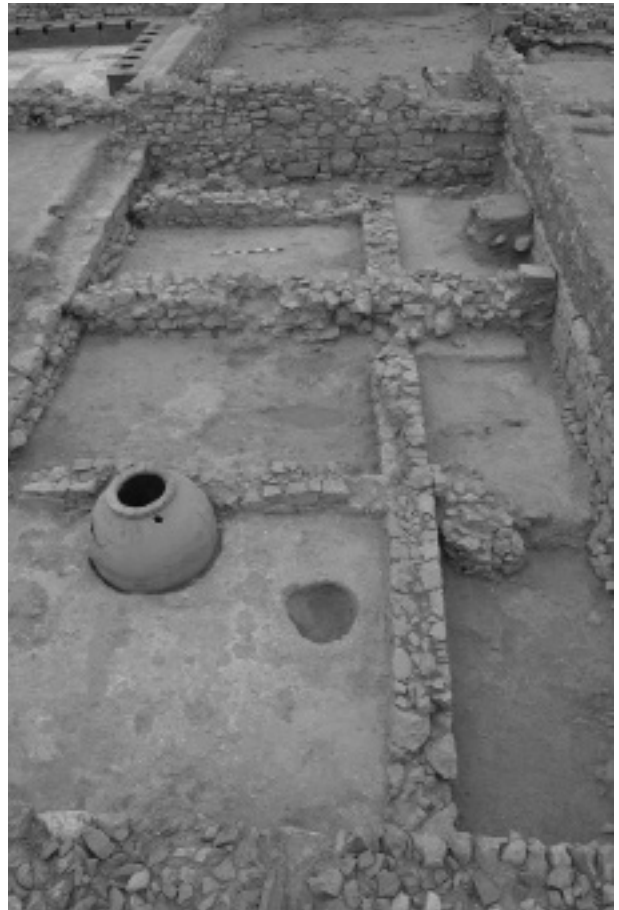
Figura 8. Vista des del sud dels diferents àmbits de l'edificació del segle II aC; en primer terme, les restes de l'estança oest, amb un paviment blanquinós en el que es documentaren dos rebaixos circulars, a banda i banda de l'encaix del *dolium* que posteriorment va retallar aquestes restes.

llació produïda en els inicis de l'època imperial, tot un seguit d'estructures construïdes amb pedres calcàries irregulars lligades només amb terra o argila, orientades de nord a sud (UE 19051, 19075 i 19076) i, perpendicularment, d'est a oest (UE 19052 i 19053/19074). Es tractava de sòcols, en general de baixa altura, sobre els quals s'aixecarien els alçats de tovots de les parets, si tenim en compte les restes d'aquests elements trobats en els nivells que els cobrien. Aquestes construccions definien una sèrie d'espais o àmbits que s'estenien per tota la superfície del quadre (Fig. 3.7), per bé que originàriament continuaven més enllà dels límits marcats per la construcció de la *taberna* (Castanyer *et al.* 2016a, 183, fig. 12-13).

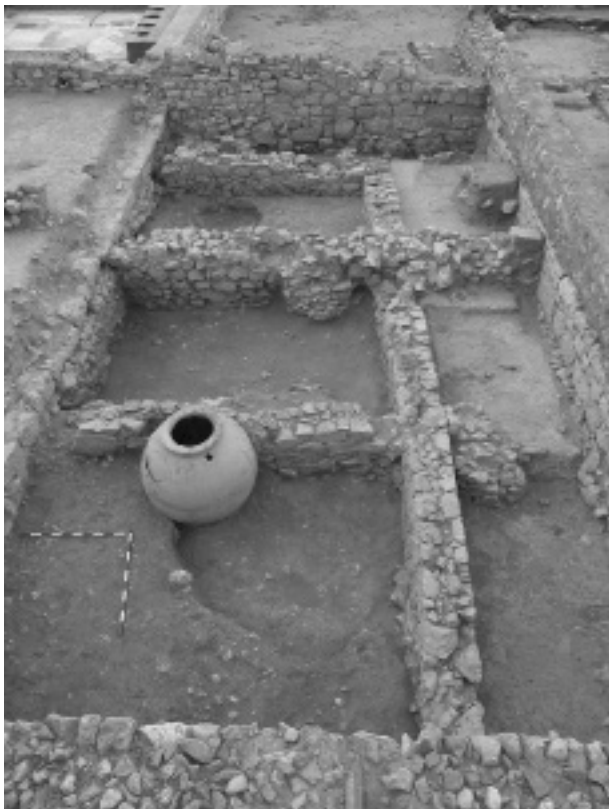
Figura 9. Una mateixa perspectiva d'aquests àmbits, una vegada excavada en 2016 l'estratigrafia fins al nivell del subsòl, on es recolzaven les construccions. Es pot observar la fonamentació del basament circular situat a l'eix de l'àmbit central, conservada sota una estructura posterior.
