Catorzenes Jornades d'Arqueologia de les Comarques de Girona

Caldes de Malavella

1 i 2 de juny de 2018

CATORZENES JORNADES D'ARQUEOLOGIA DE LES COMARQUES DE GIRONA

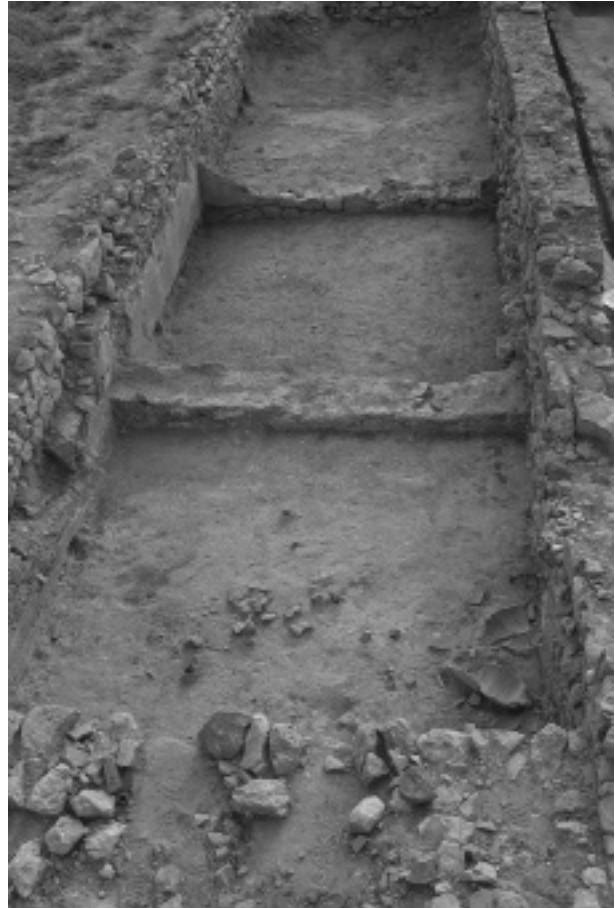
Figura 11. Vista general del quadre 25000 des de l'oest. En primer terme es pot veure el nivell d'ús, amb els objectes sobre el paviment, que va quedar sepultat per la destrucció provocada per un incendi.

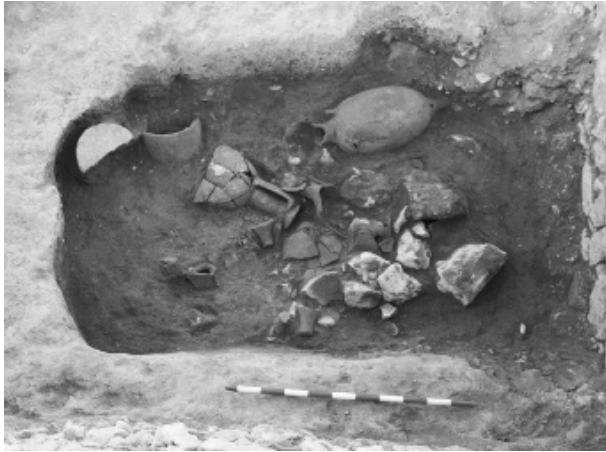
Figura 13. El retall, trobat a l'àmbit est, que pertanyia a la *taberna* superior del quadre 25000, es va trobar farcit de material, que es pot datar en època augustal.

Quan es va aprofundir en l'excavació de l'interior del retall (UE 25066) i es va localitzar un nivell de sorres marró clar, de textura homogènia i solta, amb fragments de *signinum* caigut i pedres de mida mitjana i gran, es va veure que es caracteritzava especialment pel fet de poder identificar un abocament d'àmfores. En aquest estrat 25070, entre altres, s'han diferenciat diverses peces: diversos vasos de *terra sigillata* itàlica, amb un esment especial a una copa decorada, una àmfora bètica, sense vora, la part superior d'una Dressel 7-11, una Dressel 1, una àmfora púnica del tipus Maña C2B, diverses àmfores de la *Tarraconensis*, una àmfora bètica Dressel 20 *parva*, una olleta de cuina, dos fragments de molí de pedra. Tot plegat situa aquest farciment en època d'August avançada (Fig. 13).

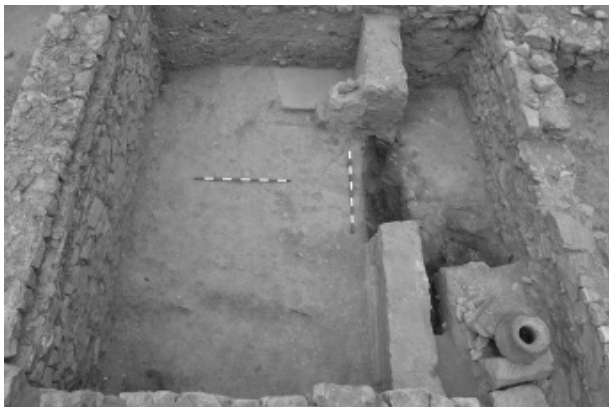
Figura 14. L'àmbit posterior del quadre 28100 al nivell on apareixen les restes que corresponen a la *domus* republicana. A la banda dreta, es poden veure els murs de tovot i els efectes de l'incendi que va carbonitzar les fustes de la porta.

28100, que corresponien als diversos àmbits de servei de la casa republicana i també una placa d'*opus signinum* que conformava el paviment de l'estança sud-oest. Aquests murs permetien tancar els dos àmbits que coneixíem del quadre 25000 i que corresponien al celler de les àmfores i a l'àmbit oest, del qual se n'havia completat l'excavació del seu nivell de paviment, el qual també va aparèixer a l'altra banda dels murs posteriors que generaven les *tabernae*. Més cap al sud, però, les restes de la casa republicana quedaven completament seccionats per la trinxera de construcció d'un gran mur d'època d'August que va significar la primera gran reforma del sector, posteriorment a la destrucció causada per l'incendi d'aquesta part de la *domus*. Fou possible distingir aquesta trinxera, orientada en direcció est-oest i el seu farciment que, a la pràctica, liquidava tota evidència de les estructures baixrepublicanes que es poguessin estendre més cap al sud (Fig. 14).

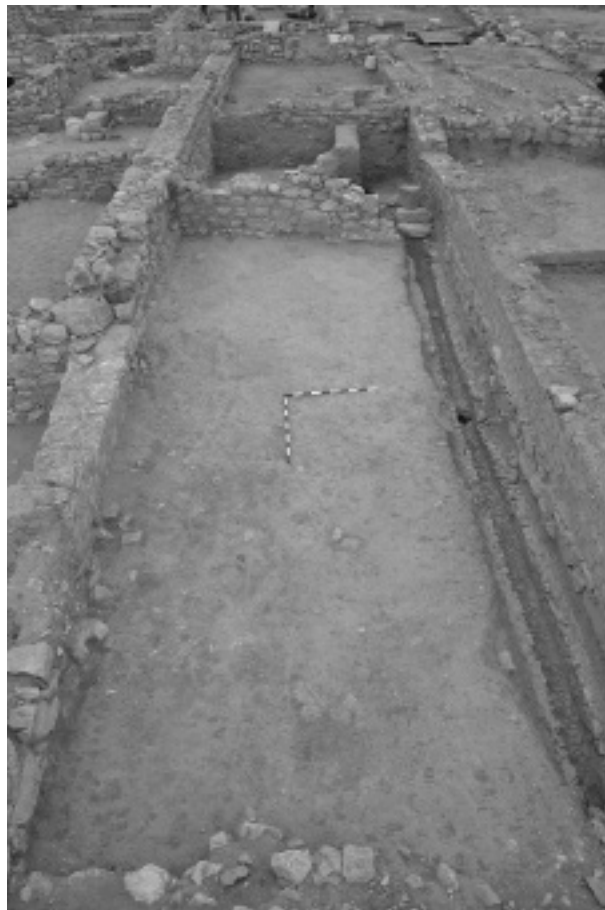
Figura 15. Aspecte de la part oriental de la taberna 28000, al final de la campanya de 2016.

heterogeni i compacte, amb presència de calç, morter, tàpia i tovot (Fig. 15), per sota del qual van començar a aparèixer els murs de la casa republicana, que hem comentat abans i un nivell molt potent i compacte que ja és coetani al funcionament de la casa (UE 28031) i estava retallat per reformes més modernes.

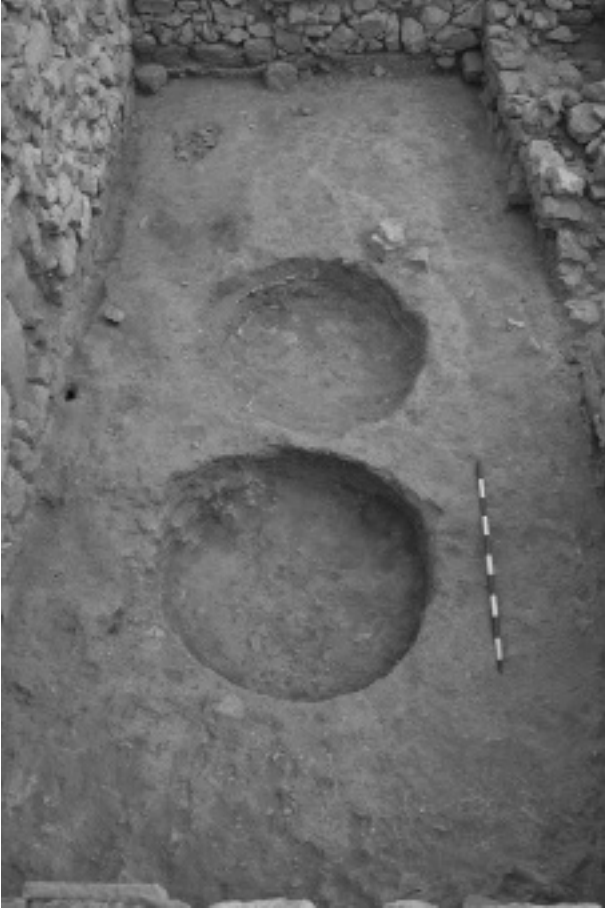
Figura 16. Vista general de la meitat est del quadre 36000, on s'assenyala el lloc de la troballa del tresor de denaris romans.

La continuació de les excavacions ha permès posar al descobert noves evidències associades a l'etapa inicial de la ciutat romana. No obstant l'escassa entitat de les restes del període en aquest sector, hem de fer esment d'una de les troballes més singulars efectuades a l'ínsula 30. En referim a la troballa d'una petita gerreta de ceràmica dipositada justament a l'angle S.E. del quadre 36000 (Fig. 16), a l'interior de la qual s'havien amagat 200 denaris que conformaven un petit tresor (Campo *et al.* 2017a i 2017b).

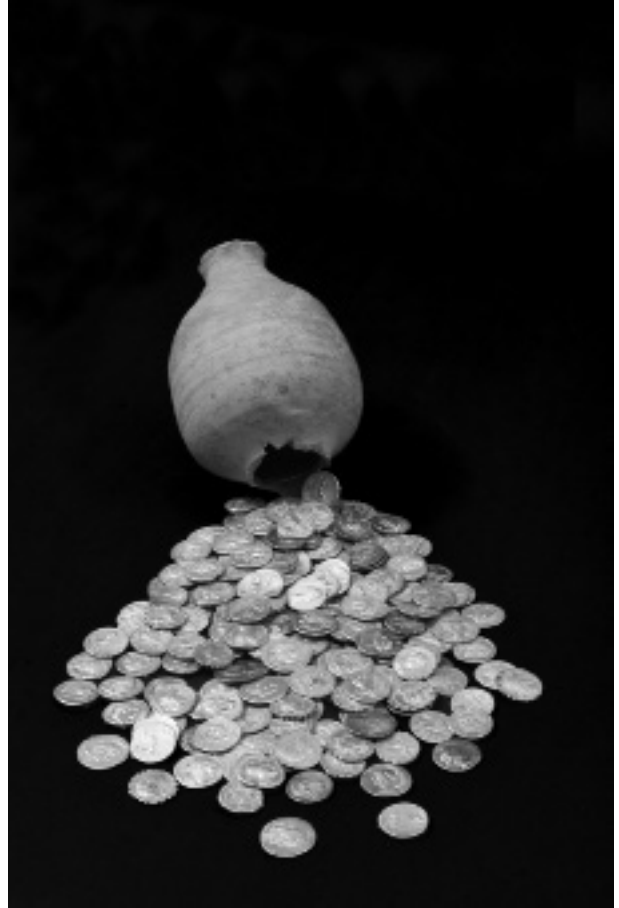
Figura 17. Conjunt de 200 denaris i de la gerreta que els contenia després de la seva neteja i restauració.

L'estudi numismàtic d'aquests 200 denaris romans (Fig. 17), encunyats entre els anys 155 aC i 74-73 aC, demostra que el seu propietari va seleccionar únicament denaris romans i ben conservats, rebutjant intencionadament la moneda local. L'estructura i la selecció d'emissions presents en el tresor indiquen que aquest tant va poder reunir-se en la pròpia Empúries, com a la península itàlica o el sud de la Gàl·lia, o haver-se format parcialment en més d'un lloc.

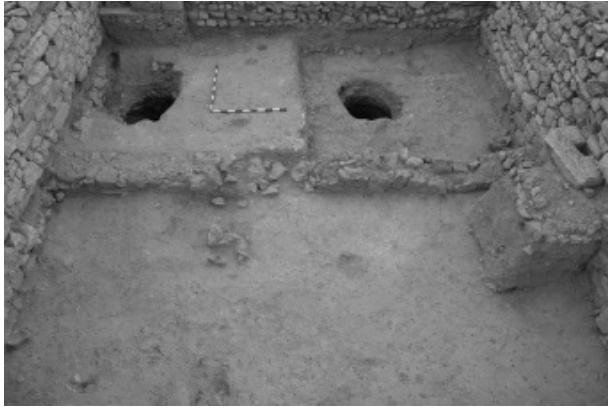
Figura 18. Vista general de la part oest del quadre 36000. En primer terme algunes de les construccions anteriors a la fundació de la ciutat romana i, més al fons, algunes de les sitges associades a la mateixa ocupació.

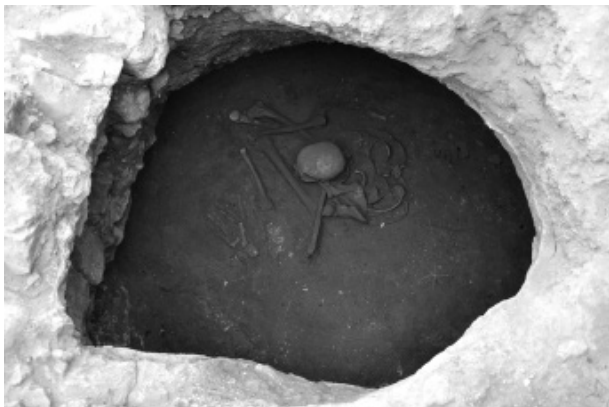
Figura 19. Detall de la inhumació apareguda a l'interior de la sitja 36090.

edat d'entre 40-50 anys (Fig. 19). Tant la disposició de l'esquelet com també les característiques que presentava mereixen algunes reflexions que, una vegada realitzat un primer estudi antropològic (estudi realitzat per Dolors Codina i Francesca Pullia), podem argumentar amb més fonament. Per començar l'esquelet presentava certes característiques d'una descomposició en espai buit: desconnexions anatòmiques importants, desplaçament del crani al nivell de la cintura pèlvica, però també presentava característiques d'una descomposició en espai colmatat: mantenia la verticalitat del coxal esquerre i també les connexions dels tars i del metatars de ambdós peus.

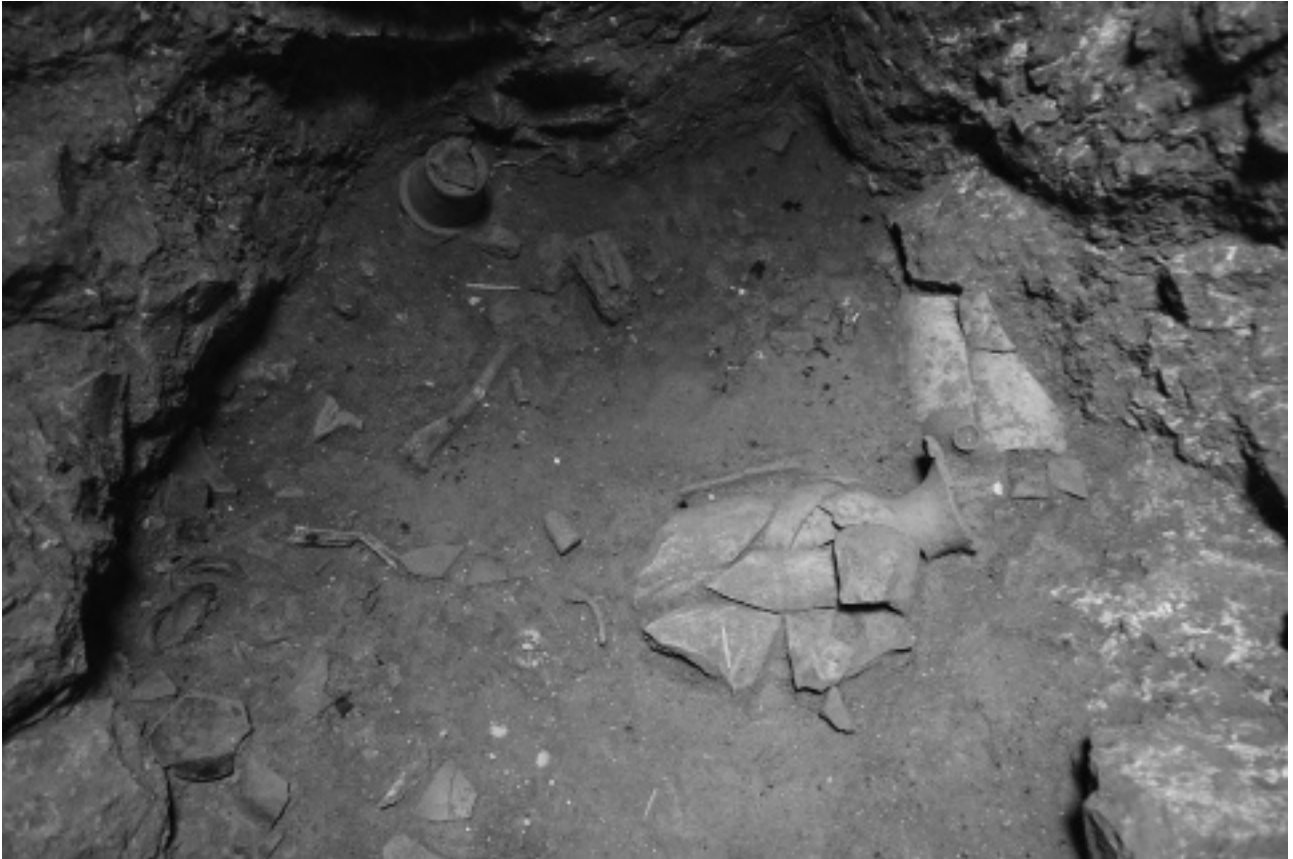
Figura 20. Detall de les peces ceràmiques aparegudes a la part inferior de la sitja 36069.

Una mica més a l'oest d'aquesta primera sitja es va poder identificar un segon retall, corresponent a una altra sitja individualitzada amb la fitxa 36069, l'excavació de la qual mereix també alguns comentaris. Deixant de banda els estrats de farciment de la part superior (UE36070 i 36077), formats per terres de color marró i amb força material ceràmic, volem destacar la troballa d'un tercer nivell amb diferents peces ceràmiques que s'individualitzà amb diferents números (UE 36107, 36108 i 30109) (Fig. 20). Es tractava d'un abocament de materials, majoritàriament vaixel·la de taula o del servei de cuina, com ara plats, gerres i vasos, en molts casos peces senceres o gairebé, clarament abocades i barrejades amb algunes restes òssies. Per damunt d'aquesta estesa es pogué observar que alguns materials estaven disposats de forma més acurada fet que, al nostre entendre, podria indicar l'existència d'un ritual previ al rebliment definitiu d'aquesta sitja.

D'entre aquestes peces, assenyalarem en primer lloc un *kalathos* ibèric pintat, de dimensions força reduïdes i que es trobava dipositat de cap per avall. Més enllà de la seva disposició, la particularitat d'aquesta peça venia donada pel fet que tenia un orifici circular a la base que posteriorment es va cobrir acuradament amb una tapadora. Just al seu costat hi va aparèixer un ungüentari de terrissa de forma fusiforme. Posem també en relació amb aquest mateix conjunt la part superior d'una àmfora del tipus Mañà C, a l'interior de la qual es va poder recuperar també un vas de terrissa sencer. A l'espera d'un estudi més acurat, les característiques i disposició de les peces podrien suggerir la possible existència d'un enterrament infantil d'un noutat, les restes del qual no s'haurien conservat, i a redós del qual s'haurien pogut fer algunes libacions i dipositar un ungüentari. Cas que fos certa aquesta interpretació, caldria suposar que una vegada efectuat aquest ritual es va procedir a tapar totalment la sitja. Els materials ceràmics recuperats en els estrats de farciment proporcionen una cronologia de

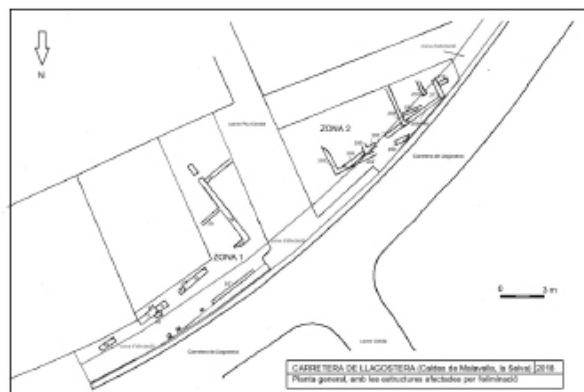
Figura 1. Planta general de la intervenció.

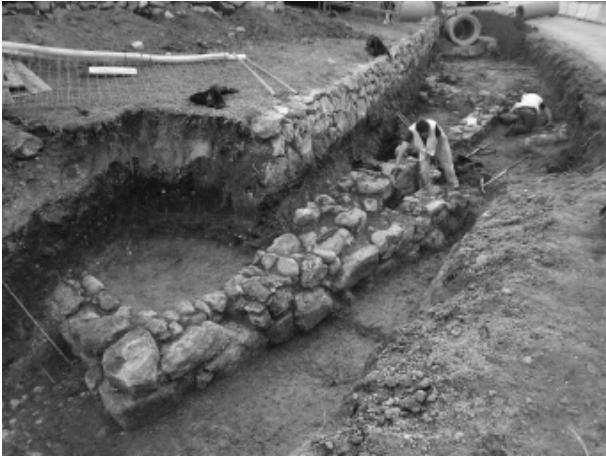
Figura 4. Costat est de la zona 2. En primer terme, l'edifici de la primera fase.

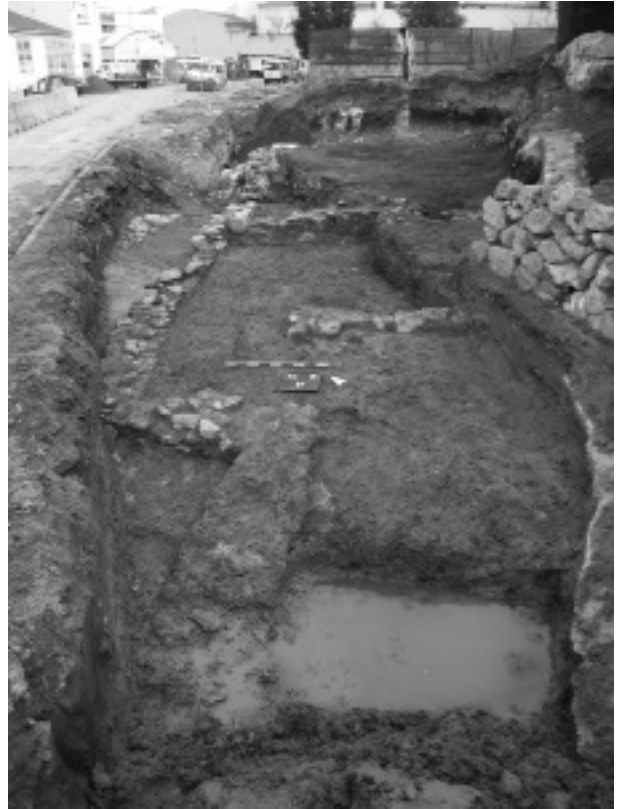
Figura 5. La zona 2 des de l'oest.

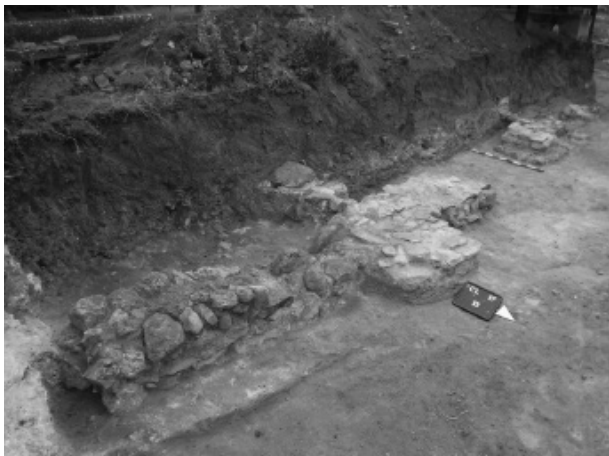
Figura 6. L'edifici de la zona 1, des del nord-est.

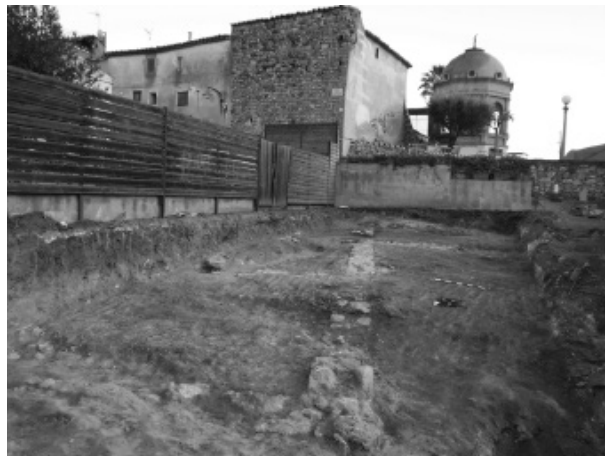
Figura 7. Costat oest de la zona 1 (sectors 6 a 10).

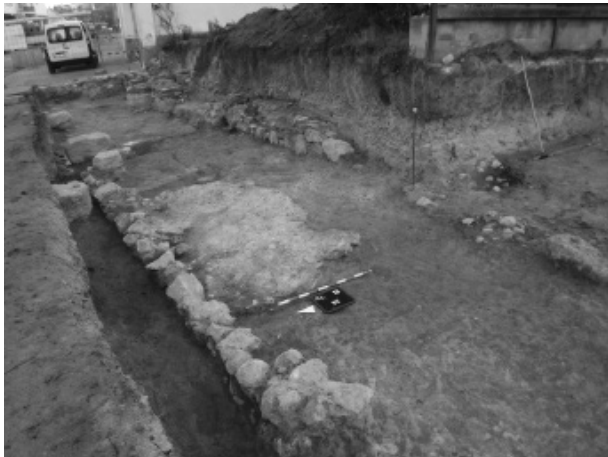
Figura 8. Fig. 8. L'àrea oberta o carrer, a la zona 1.

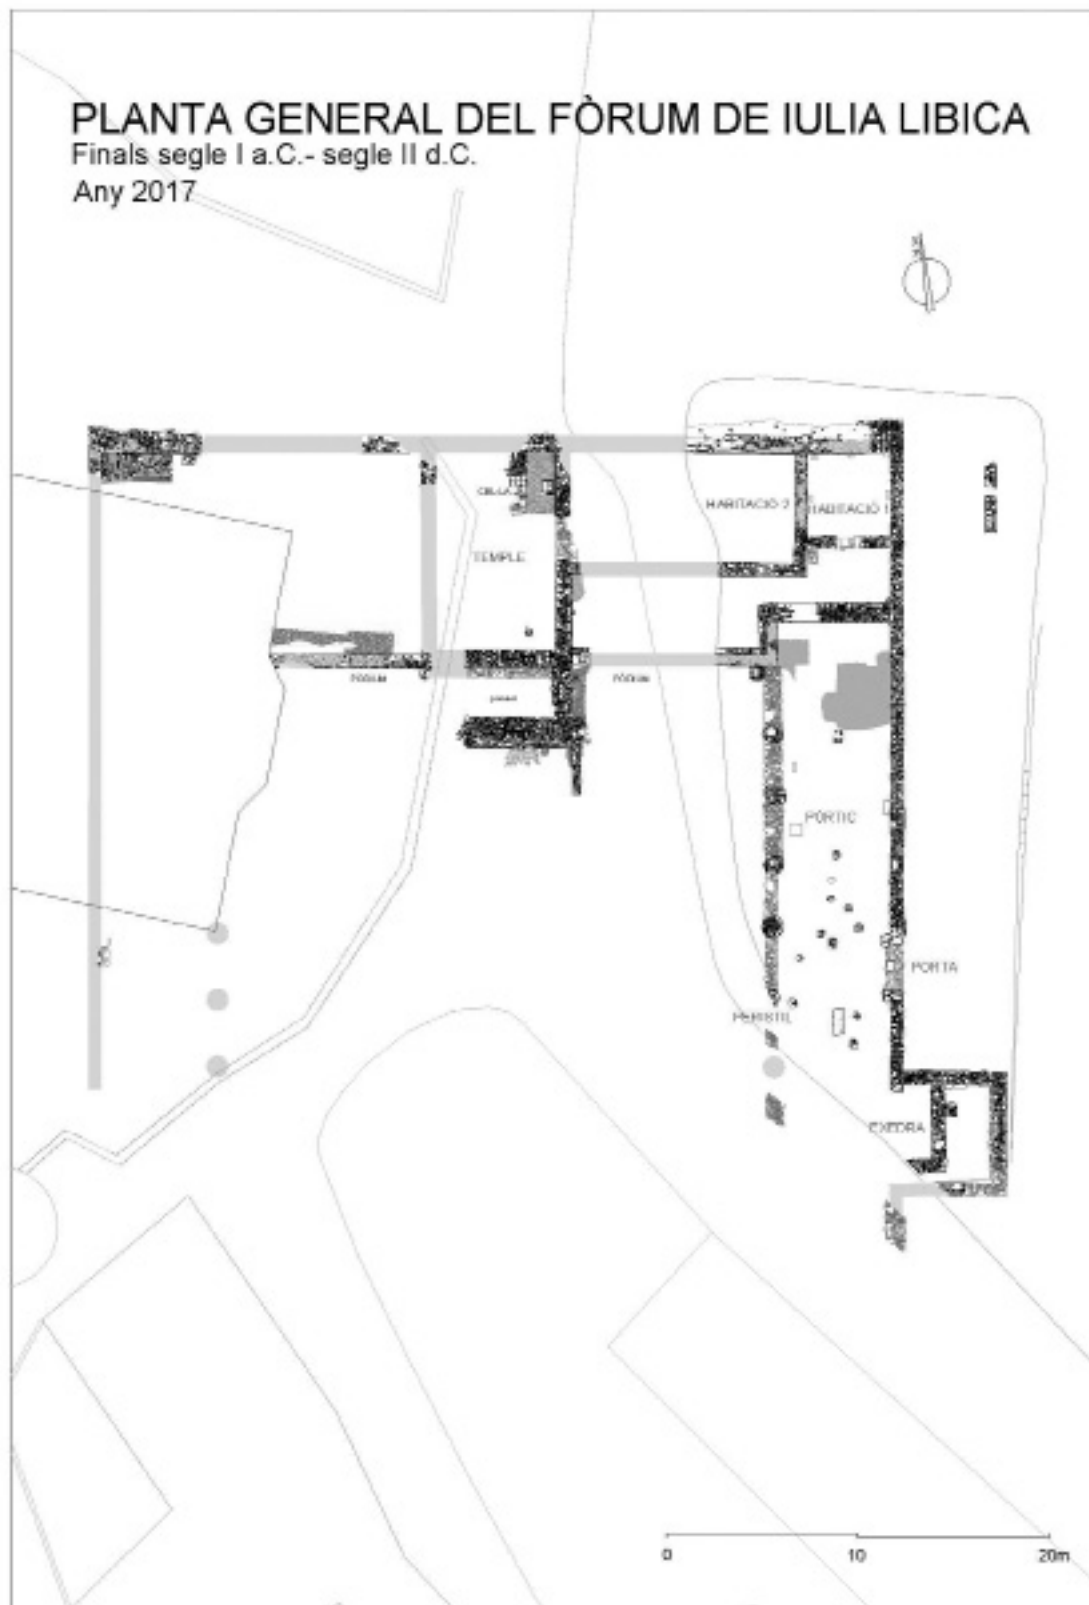
Figura 2. Fòrum de Iulia Libica. Planta general.

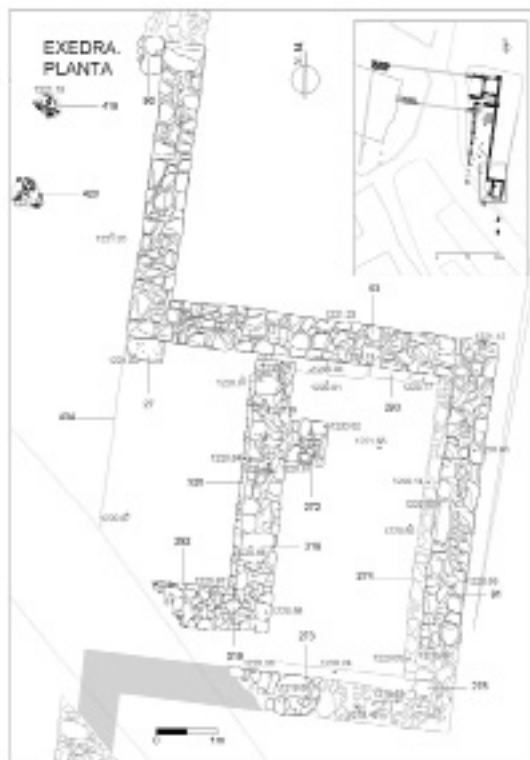
Figura 3. Exedra. Planta. Any 2017.

L'any 2017, una vegada retirat el sediment acumulat pel costat intern d'aquesta cantonada (UE 331), es va localitzar una banqueta que segueix la cantonada (UE 320 i 292, respectivament) molt ben treballada i amb restes de morter de calç, per sota dels dos murs interns. De l'interior del nivell d'enderroc de tonalitats fosques (UE 345) que s'adossa a la banqueta es van extreure materials que podem datar a les primeres dècades del s. I dC, com ara àmfora bètica del Guadalquivir, ceràmica ibèrica, ceràmica amb engalba blanca i pintura de color roig vinós, emporitana tardana i comuna romana. Però els elements més destacables i nombrosos són les campanianes i sobretot les sigil·lades itàliques, la majoria tardanes: Cons. 12.3.1. (20 aC – 9 dC), 14.2.2.3 (abans 9 dC), 16.1.1 (20 aC - 9 dC), 17.1.1 (20 aC - 9 dC), 18 (20 aC - 9 dC), 22 (2); 22.1.2; 22.5.2 (20 aC - època de Tiberi), 24.1.1 (20 aC - 9 dC) amb la decoració d'espirls en relleu típica del regnat de Tiberi.

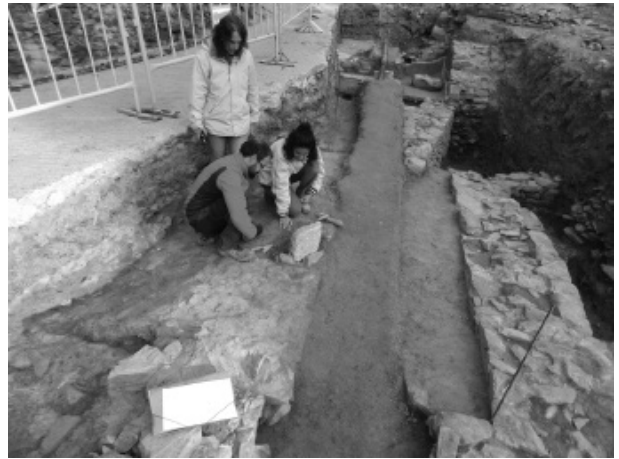
Figura 5. Temple del fòrum de *Iulia Libica*. Cel·la. Part meridional. Procés d'excavació del possible *auguraculum*.

El que ens va donar la definitiva confirmació d'aquesta evidència va ser la localització, al costat de la part interna del mur frontal de la cel·la, potser en una ubicació propera al lloc de en què podria haver-hi hagut la porta, d'un gran bloc de forma quadrada de pedra calcària grisa (UE 456), que havia estat repicat acuradament per totes les cares de la seva superfície cúbica de 28 x 28 x 9 cm. El bloc semblava trobar-se *in situ*, i per tant era un element dipositat allà de forma intencionada per clausurar un espai ara colmatat de terra. Si el bloc estava a aquest nivell volia dir que hi havia estat col·locat abans de fer-se el paviment i, per tant, abans de completar-se la construcció del temple. Llavors existia la possibilitat que es tractés d'un deposició primària amb la intenció de preservar algun objecte o element, o diversos. A més, sabíem que si hi havia a l'interior algun tipus de material arqueològic datable amb un mínim de precisió, probablement ens podríem aproximar a la cronologia pel moment de la construcció del fòrum i el temple. Al final d'una primera excavació es confirmà que el bloc de pedra cobria una estructura negativa, formada per un gran retall efectuat al terreny natural, amb una gran obertura de planta circular i 35 cm. de diàmetre, secció recta de 25 cm i fons còncav, amb petites lloses de pissarra i fragments de *tegulae* falcades verticalment a terra revestint les parets de la fossa i cobertes pel reblliment identificat abans, que també incloïa pedres i fragments de *tegulae*.

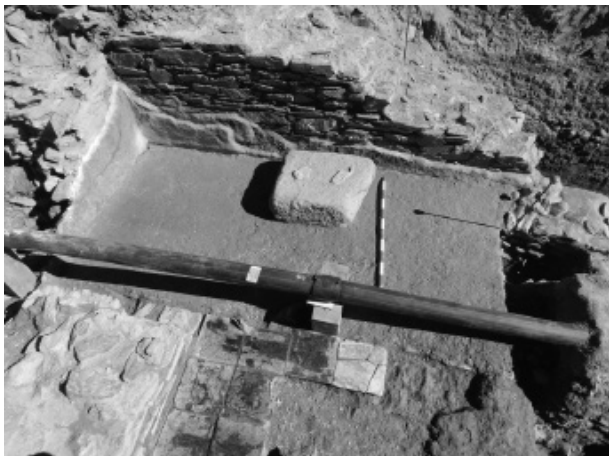
Figura 6. Temple del fòrum de *Iulia Libica*. Cel·la. Part septentrional.

A la meitat nord de la cel·la podíem apreciar tot l'alçat conservat del segon tram del mur lateral dret en secció. Per la cara interna d'aquest mur i en la cantonada que forma amb el mur 7 es va documentar l'acumulació d'una capa de runa i enderroc (UE 416) que s'hi recolzava. D'aquest nivell es va recuperar ceràmica a mà reduïda i brunyida per la cara externa, ceràmica grisa ibèrica, un fragment de vora de sigil·lada itàlica i un fragment de nansa de comuna romana. El segon tram del mur lateral dret de la cel·la del temple (UE 401) havia mantingut una altura superior a la part de dalt de la cantonada nord-est del temple, fins arribar a una cota força més baixa en el límit de la part afectada per la rasa transversal. Es tracta del mateix decreixement generalitzat i progressiu en sentit meridional que també experimenten la

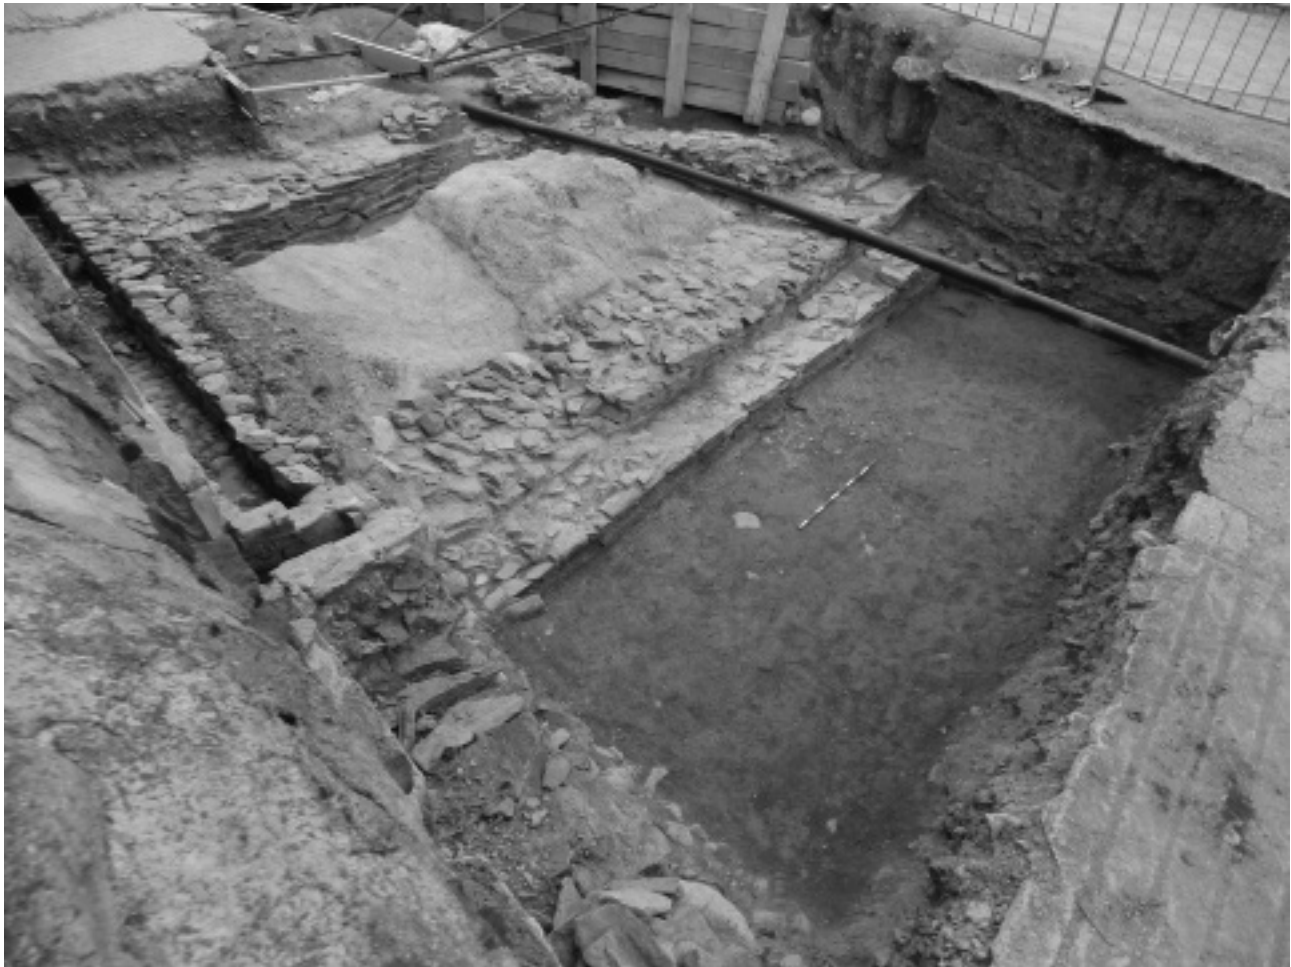
Figura 7. Temple del fòrum de *Iulia Libica*. Mur frontal de la cel·la amb la seva rasa de fonamentació i murs transversals de la pronaos amb restes de revestiment de *signinum*.

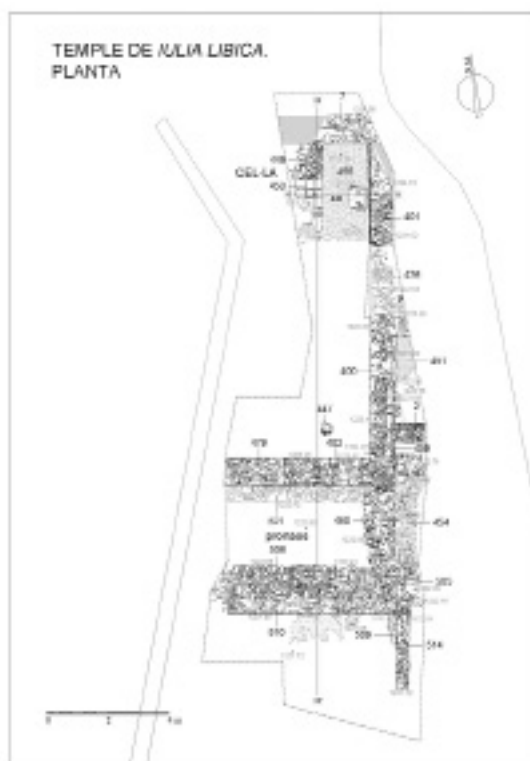
Figura 8. Temple del fòrum de *Iulia Libica*. Resultats de l'excavació de la meitat oriental de la cel·la i la pronaos. Planta general. Any 2017.

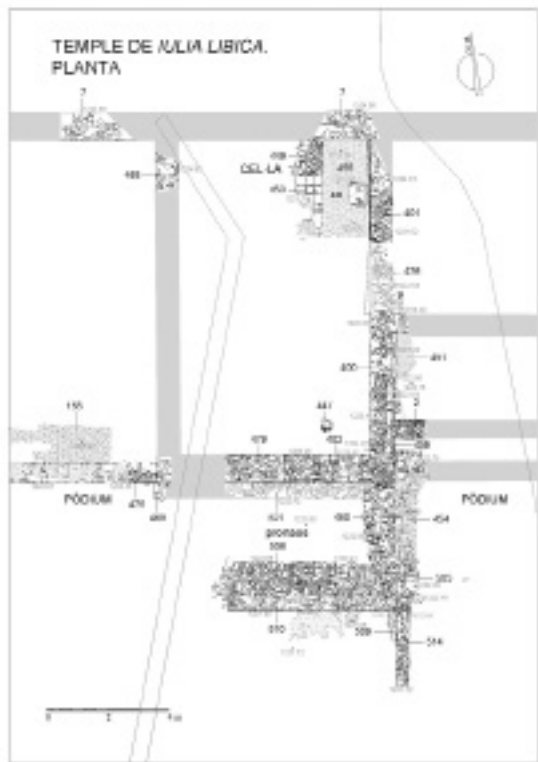
Figura 11. Temple del fòrum de *Iulia Libica*. Resultats després dels sondejos de comprovació amb els trams hipotètics en color gris. Planta general. Any 2017.

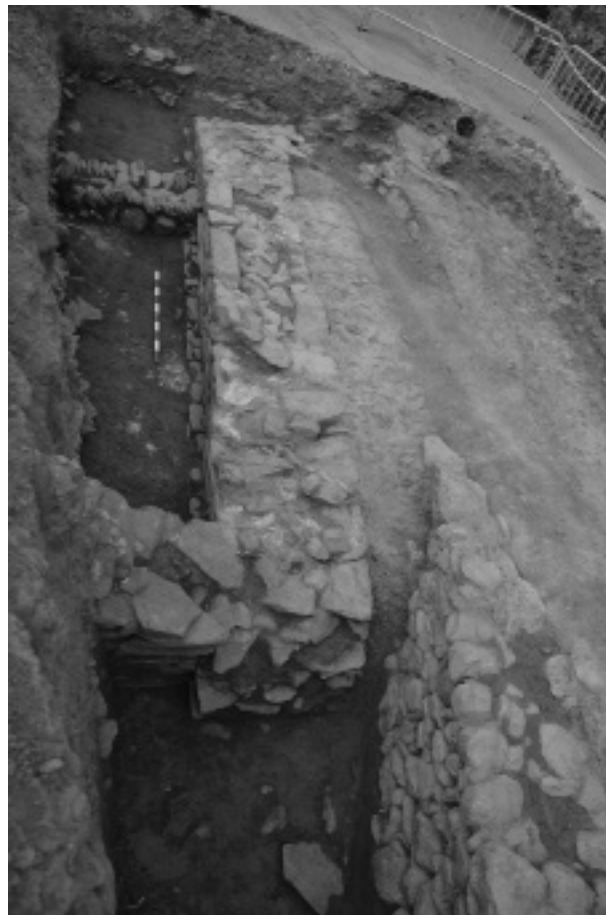
Figura 12. Situació del mur 2 adossat al mur lateral dret de la cel·la del temple (a la part superior de la imatge presa des del nord).

A prop de la cantonada sud-est de la cel·la, aquest nivell cobria la part superior d'un tram de mur que s'entrega perpendicularment a la cara exterior del mur lateral del temple, mentre per l'altre extrem s'endinsa en el tall occidental del sondeig. Aquesta paret, de 0,60 m d'amplada, havia conservat una altura mitjana de 0,40 m, i és feta amb aparell de lloses de pissarra, còdols i *tégulae*, en disposició d'*opus spicatum*, sense tenir res a veure amb l'arquitectura metòdica i acurada del fòrum. L'any 1997 aquesta estructura (mur 2) ja havia estat identificada i datada a la Fase 3 (s. V-VI dC) de funcionament del conjunt: es troba adossada al mur perimetral oriental de l'edifici (mur 1) i creua en amplada la meitat de tot el conjunt seguint una trajectòria est-oest, fins adossar-se al temple, superposant-se a estructures anteriors (Guàrdia 2018, 274-275 i 297). En aquest petit tram i inserits al paredat, es van localitzar vint-i-nou blocs de marbre fragmentats i reutilitzats en la seva construcció. Alguns dels frag-

ments originàriament devien haver format part d'estàtues monumentals de grans dimensions, el doble de l'escala humana, col·locades amb finalitat decorativa a la plaça pública del fòrum o a l'interior de la cel·la del temple. (Figs. 12 i 13)

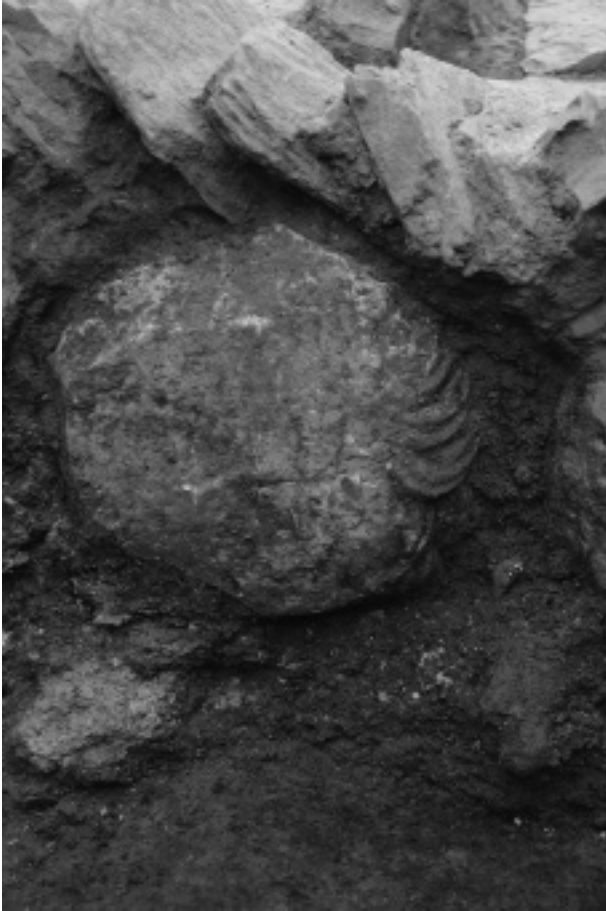
Figura 13. Bust inserit al mur 2. Detall.

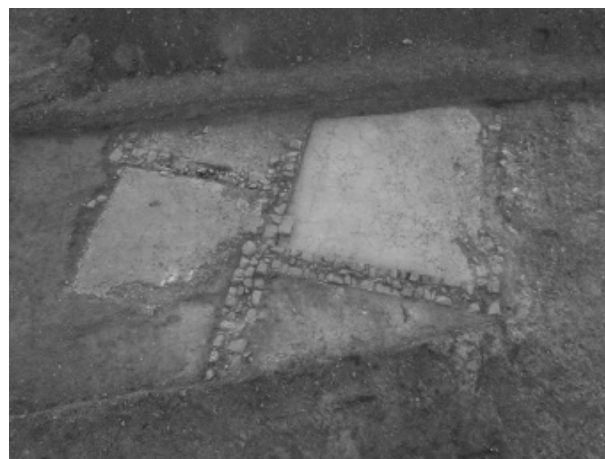
Figura 4. Vista del sector residencial de la vil·la.

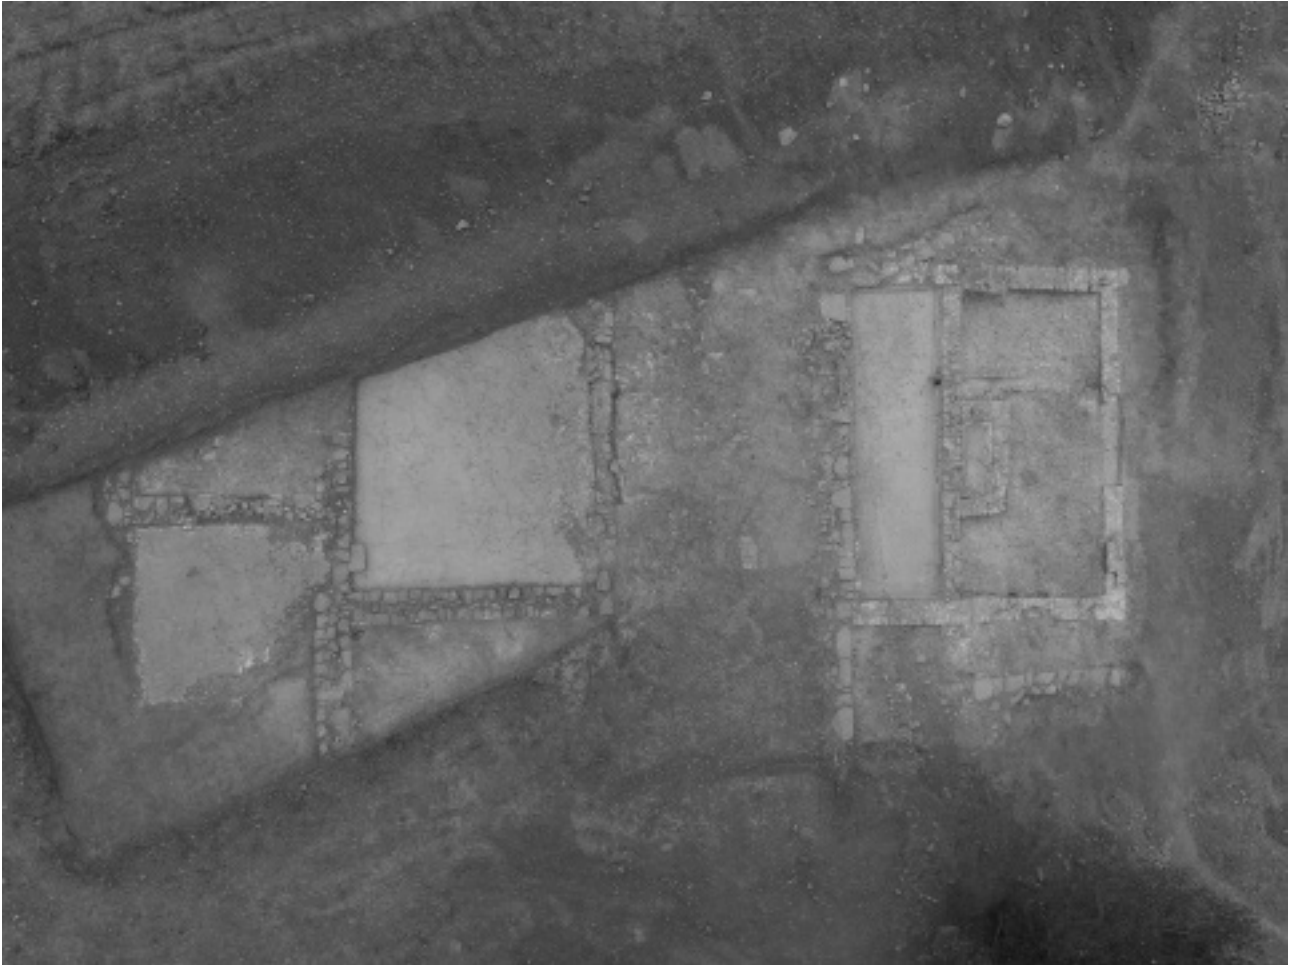
Figura 6. Fotografia presa amb un *drone* de les estructures descobertes. A la dreta s'aprecia l'edifici de treball relacionat amb la producció de vi (D. Vivó – UdG).

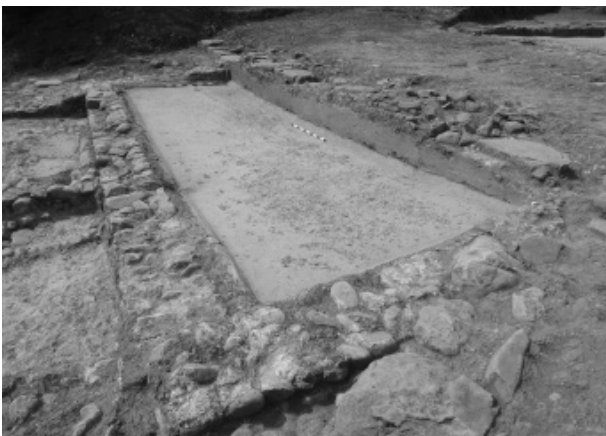
Figura 7. Detall del dipòsit de trepig.

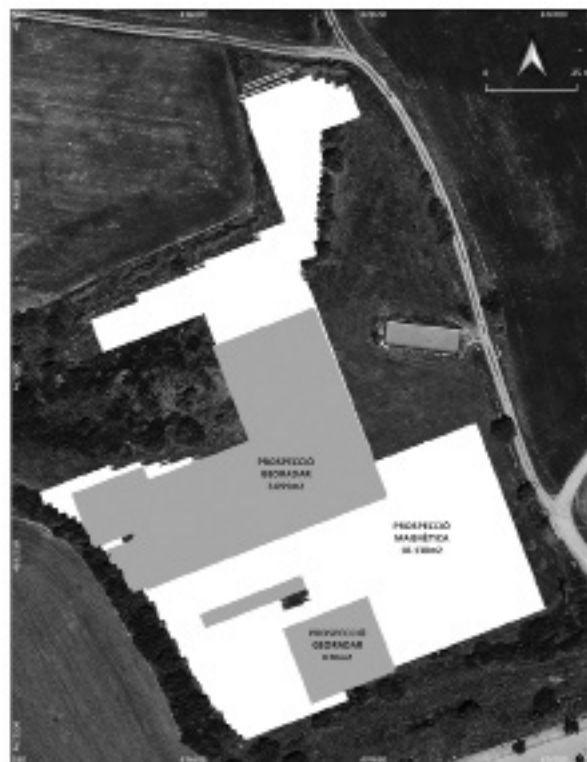
Figura 1. Àrees explorades.

seqüència la prospecció magnètica es va plantejar com a mètode per a definir el perímetre del conjunt arqueològic de Can Ring dins d'una àrea d'estudi de prop de 10.000m².

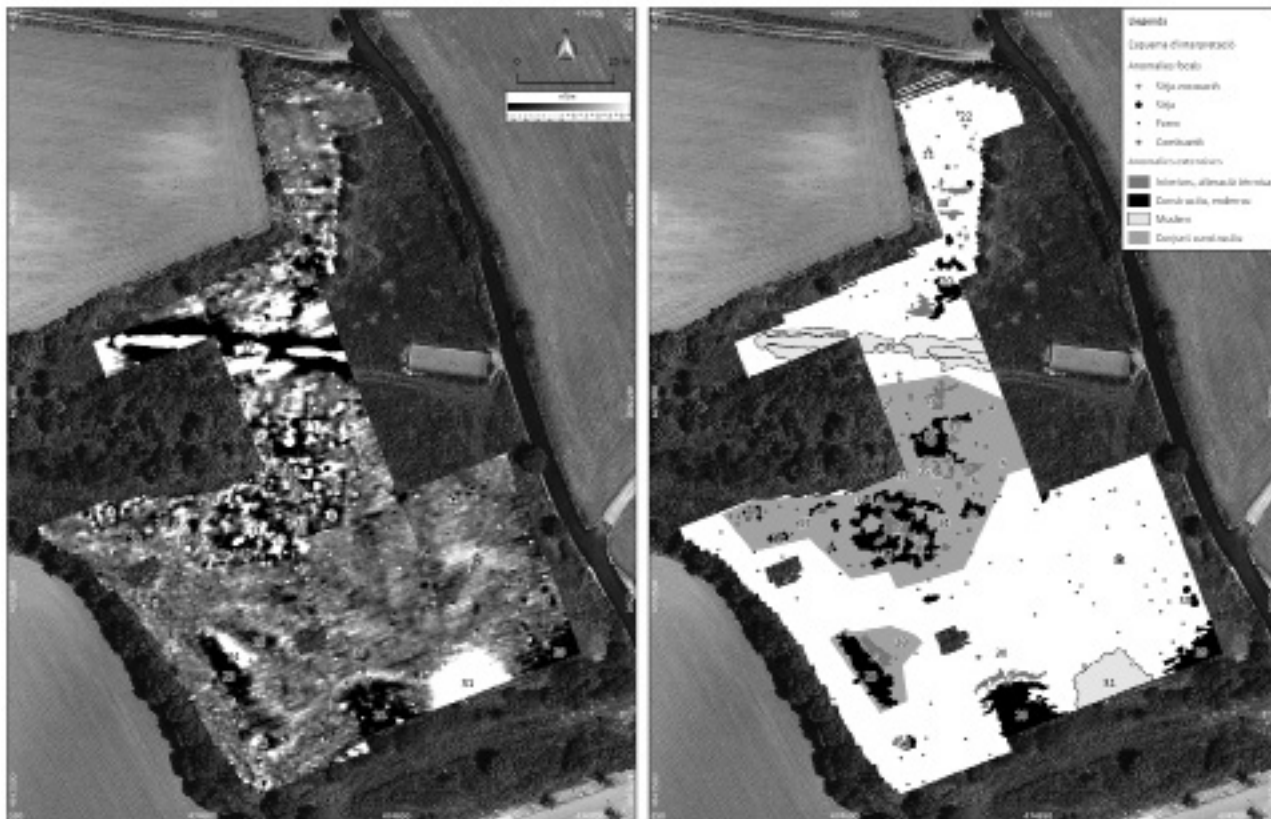
Figura 4. Mapa magnètic (esquerra) i esquema d'interpretació (dreta).

Per les dades magnètiques obtingudes s'ha generat un esquema d'interpretació dividint les anomalies magnètiques en extensives, lineals i focals. Les anomalies extensives i lineals s'han subdividit en anomalies de contrast positiu i negatiu. Les anomalies focals s'han subdividit en anomalies de valors positius (usualment interpretades com a sitges, cubetes o forats de pal), anomalies de valors negatius (usualment interpretades com a cúmuls de pedres), dipòls (interpretats com a objectes fèrrics), i en dipòls orientats en direcció Nord (interpretats com a restes de combustió).

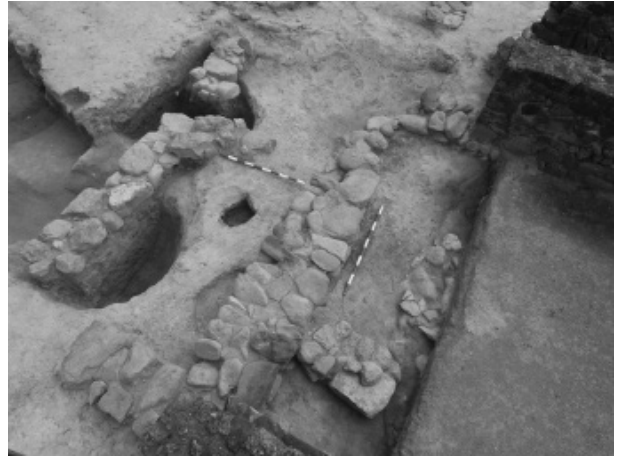
Figura 2. Mur de tancament oriental de la premsa visigoda (UE 1614).

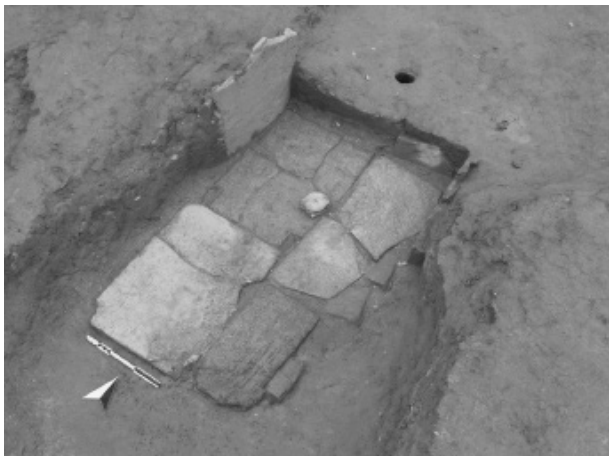
Figura 5. Bassa de decantació UE 1679 feta amb teules planes.

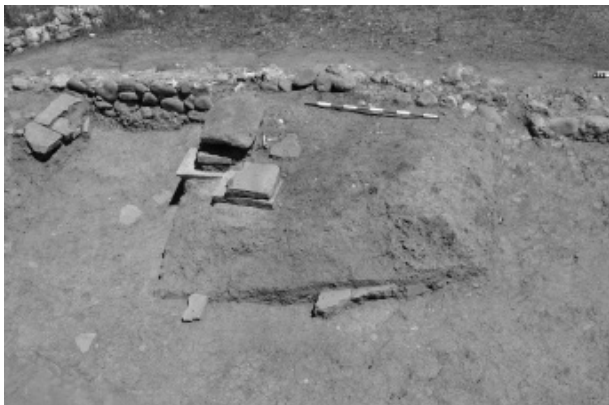
Figura 2. Testimoni que es va deixar a la zona d'alimentació dels forns dels àmbits 1 i 2, que fou excavat en la campanya de 2016.

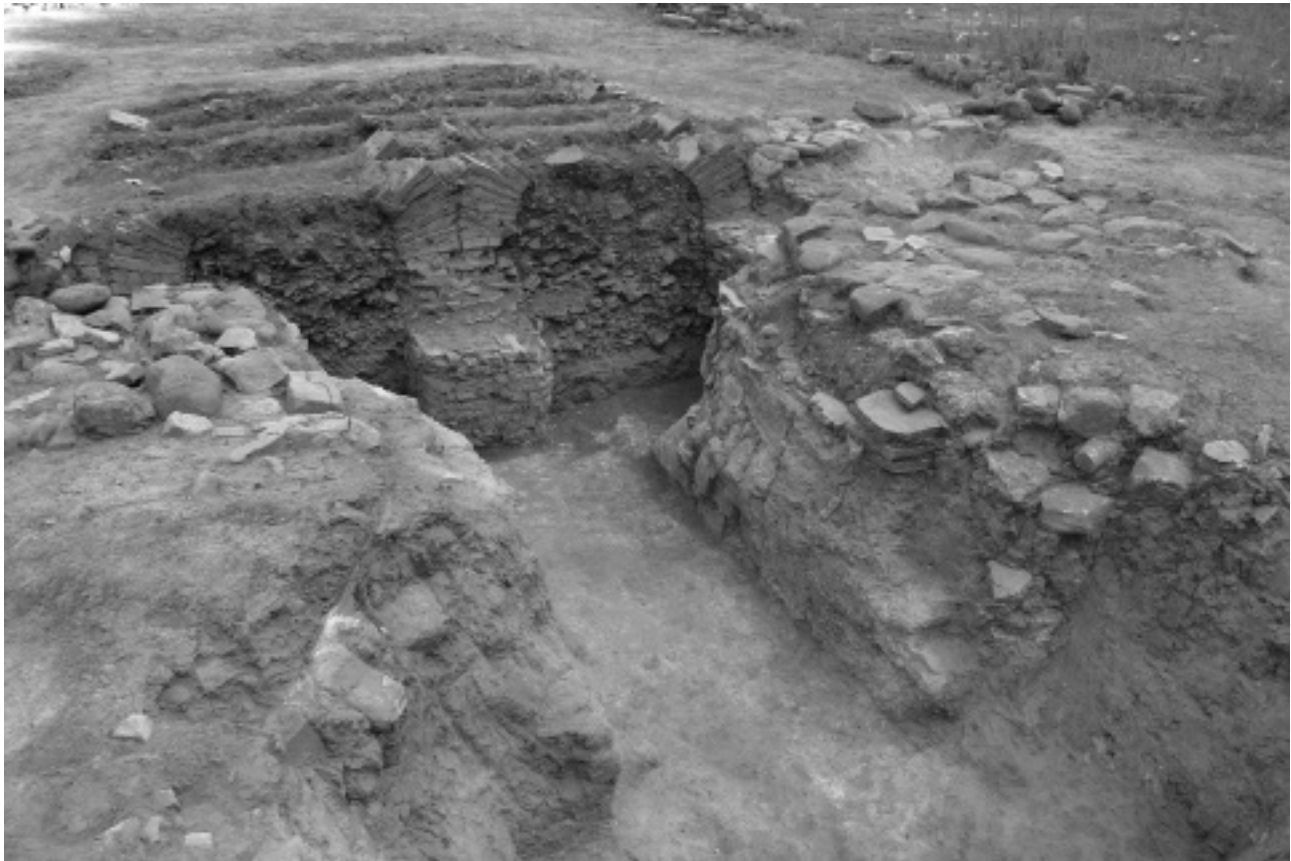
Figura 5. El *praefurnium* del forn 13 és la part que es va excavar en el curs dels anys 2016 i 2017.

localitzat, però degut al seu estat de conservació es va reservar per excavar-lo més endavant. Sabíem que estava format per un cos de planta quadrada i amb una estructura interna de cinc dobles arcs que descansaven sobre banquetes laterals i un mur central (Fig. 5), la qual cosa creava una doble cambra de combustió. La intervenció va consistir en buidar tota la zona d'entrada fins a la primera filada d'arcs, cosa que permetia conèixer els principals elements de l'estructura, encara que només es buidés l'àrea del *praefurnium*. Una vegada detectat el corredor d'entrada, es van trobar els laterals del forn, formats per dues banquetes construïdes amb teules al sud, i amb rajol d'encaixos al nord. A la part central es va localitzar el pilar que encapçala la banqueteta que divideix el forn en dues cambres sobre la qual descansen els arcs. Aquest pilar, construït amb rajols, tenia la part superior malmesa, però a més profunditat es conservava en perfecte estat. Finalment es va assolir la solera, endurida a base de rebre intensament l'acció del foc, i havia adquirit un color negre-verdós, molt característic. Cal comentar que en la runa que farcia l'entrada del forn es van trobar molts fragments que pertanyien a la graella enderrocada, on

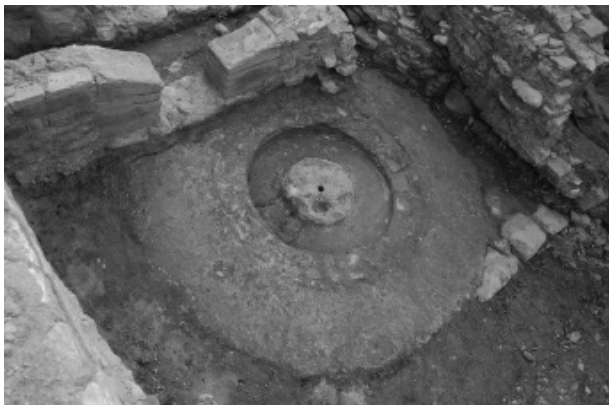
Figura 5. Restes del *labrum* del *frigidarium* dels banys.

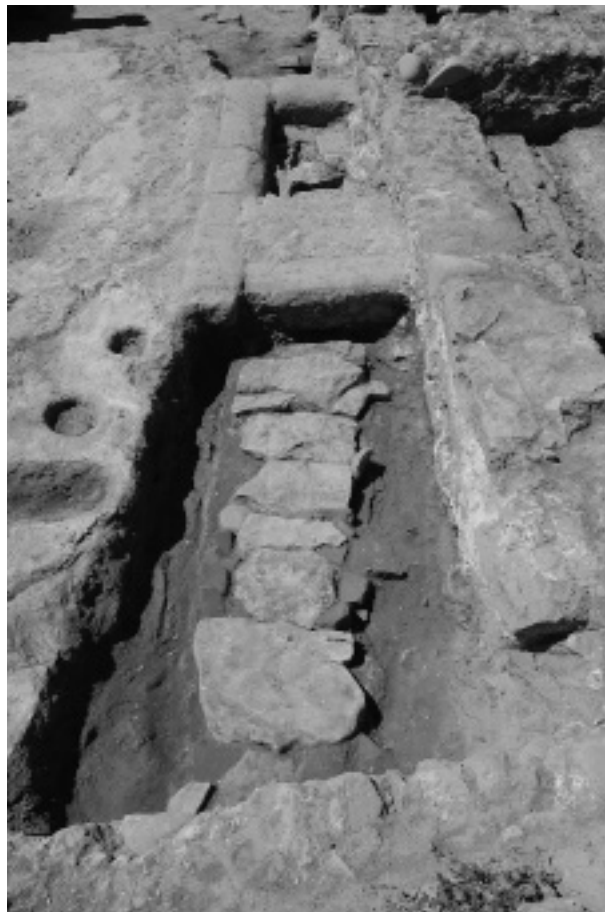
Figura 6. Restes de l'estructura M-301 i la canalització associada, vistes des del nord.
