Catorzenes Jornades d'Arqueologia de les Comarques de Girona

Caldes de Malavella

1 i 2 de juny de 2018

CATORZENES JORNADES D'ARQUEOLOGIA DE LES COMARQUES DE GIRONA

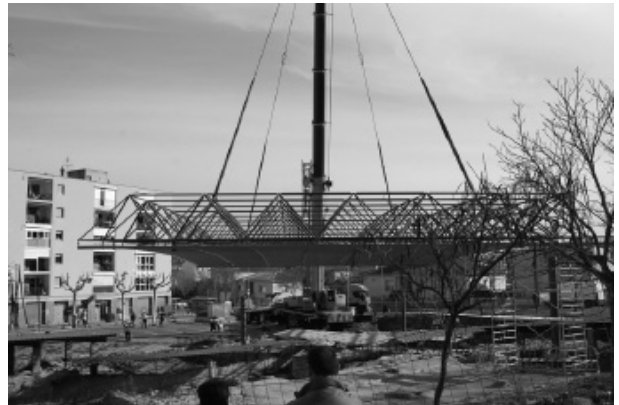
Figura 8. Tasques de col·locació de la coberta al sector sud de la vil·la.

Aquesta gran coberta va ser col·locada en uns treballs realitzats a cavall entre els anys 2015 i 2016. La coberta, de més de 300 m², presenta una superfície realitzada amb plaques de vidre i s'assenta al damunt de solament quatre grans columnes. Aquest sistema, de gran complexitat i dificultat des del punt de vista tècnic, suposa una afectació mínima al jaciment i, a més, facilita la seva comprensió global, limitant al mínim els elements exògens i els obstacles visuals dins del conjunt.

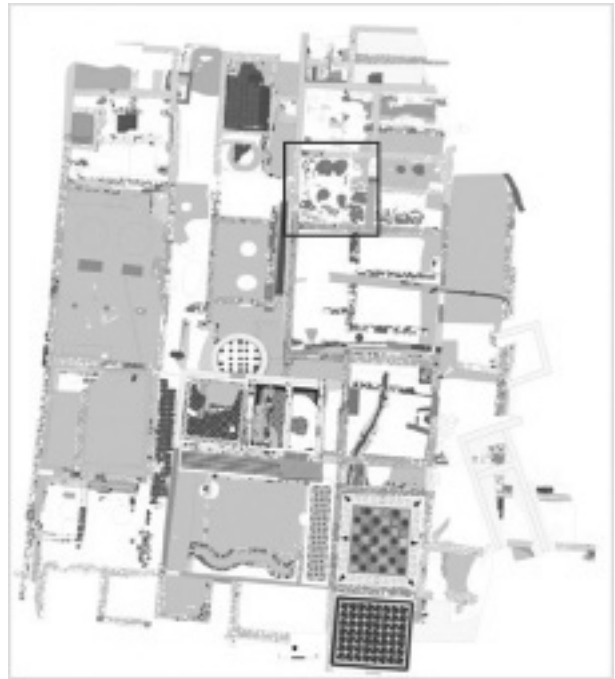
Figura 1. Planta del jaciment. Ubicació de l'àmbit A40.

limitada pels murs M-155 i M-197 per ponent, M-249 pel nord, M-165 per migdia i M-250 per llevant (Fig. 1). Tots els murs són d'*opus incertum* amb abundant presència de morter, i als M-155 i 249 es conserva part de la filada superior de *tegulae* disposades invertides que devien marcar el canvi de parament respecte a l'alçat de tovot o tàpia.

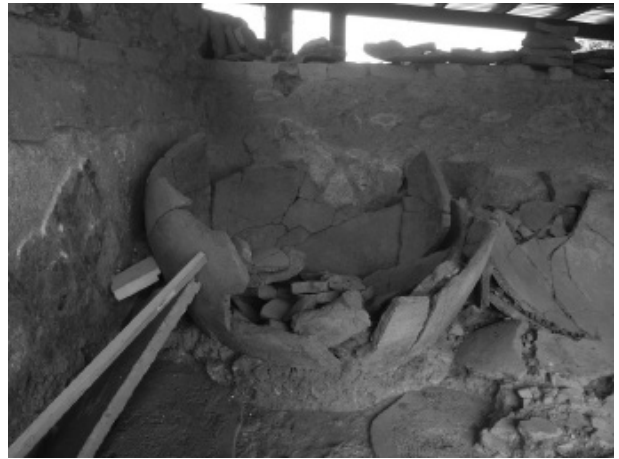
Figura 3. Procés de conservació-restauració.

Després de la comprovació entre fragments i de la neteja de les seves zones d'unió es va procedir a l'aplicació de productes adhesius per reduir el nombre de fragments dispersos i

recuperar en tant que fos possible la seva ubicació original (Fig. 3).

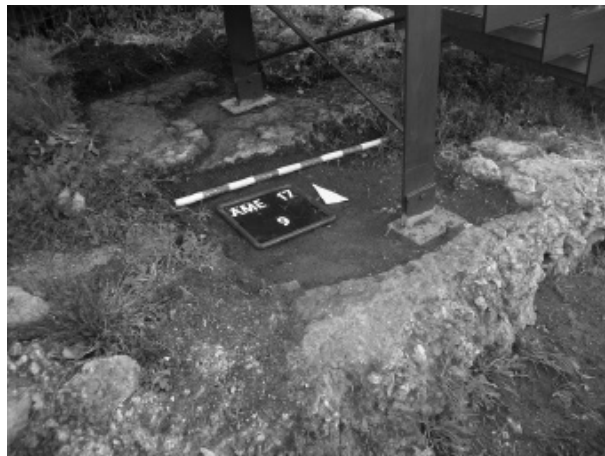
Figura 3. Intervenció març 2017, sondeig 3.

Ubicat al centre-nord de l'habitació 107, a tocar de la zona encara no excavada, en un punt

on s'hi han col·locat dos dels ancoratges de l'escala molt propers, separats entre si per un espai d'un metre. El sondeig, de 215 cm de llarg (en direcció nord-sud) per 150 d'ample (en direcció est-oest) i de contorns irregulars, s'ha excavat fins a localitzar arreu el paviment d'*opus signinum* original de l'estança, que aquí es trobava parcialment conservat. En el sector del sondeig on aquest paviment no es conservava (un espai de planta quadrada de 50 cm de costat on s'hi fonamentava un dels ancoratges) s'hi ha efectuat una petita excavació de 10 cm de profunditat fins assolir la cota inferior del propi ancoratge. Hi ha aparegut un únic estrat (UE 31) de cronologia molt moderna (segle XX).

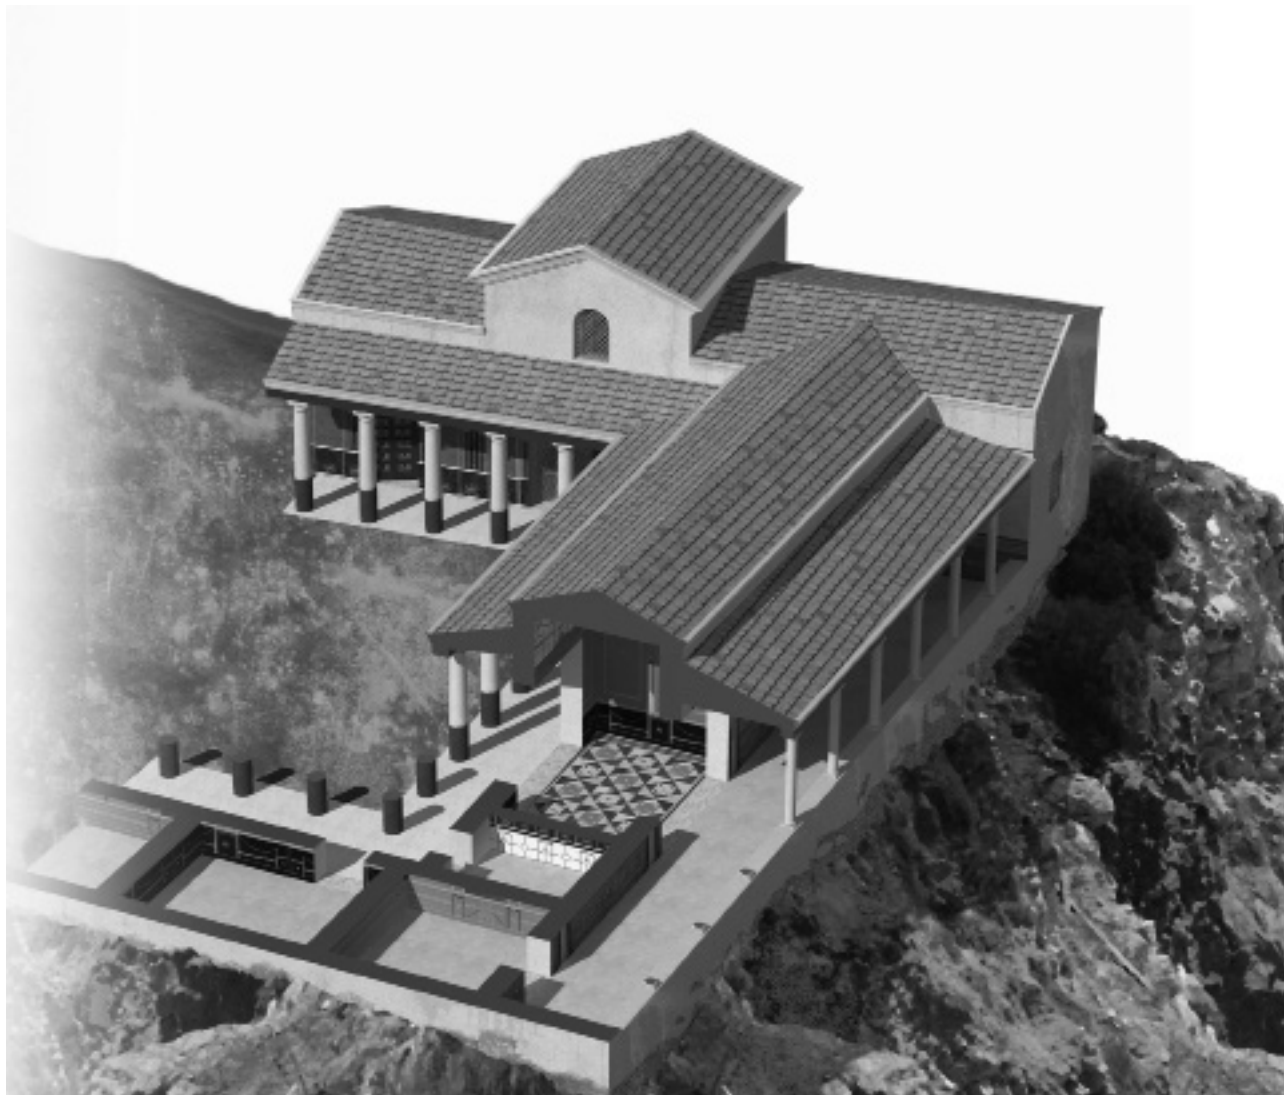
Figura 8. Restitució de la part excavada de la vil·la al s.II dC (David Vivó).

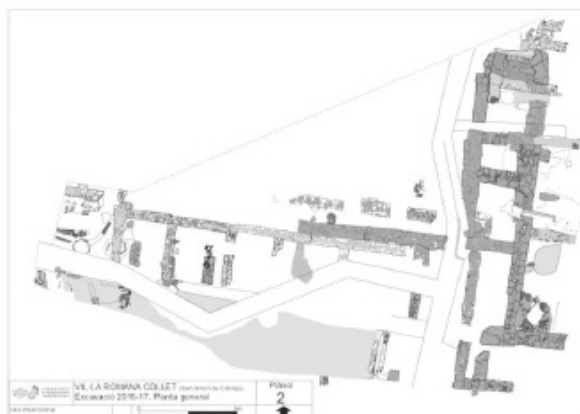
Figura 1. Planta de la zona excavada del jaciment del Collet.

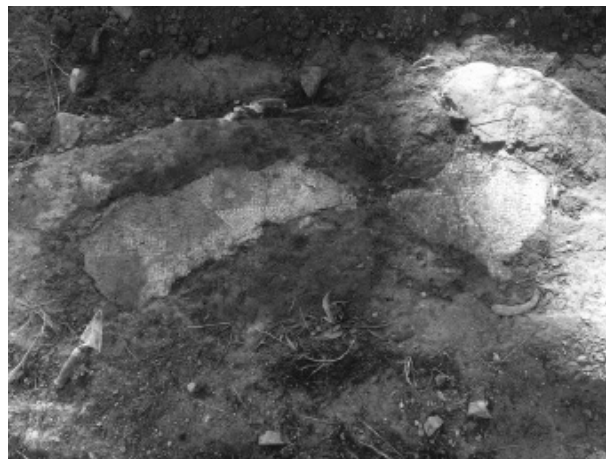
Figura 2. Estat de conservació dels fragments de mosaic abans de la intervenció.

L'estat de conservació que presentaven els dos fragments de paviment mosaic abans de la intervenció era en general dolent. Les vores estaven molt despreses i resultaven molt febles per a la contenció de les seves tesselles. D'altra banda l'estrat de tesselles presentava àrees amb tesselles fragmentades, així com també una àrea amb alteració cromàtica, producte de l'acció del foc. Pel que fa a la capa de preparació, *rudus*, aquesta era força compacte (Fig. 2).

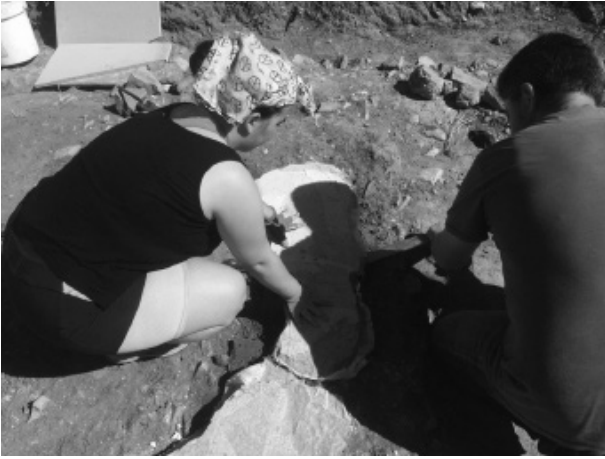
Figura 3. Treballs d'extracció dels fragments de mosaic.

Realització de reforçaments puntuals en les vores de l'objecte per evitar pèrdues

de tesselles durant les tasques prèvies a l'extracció. Es varen realitzar amb morter de calç i sorra, en proporció 1:4.

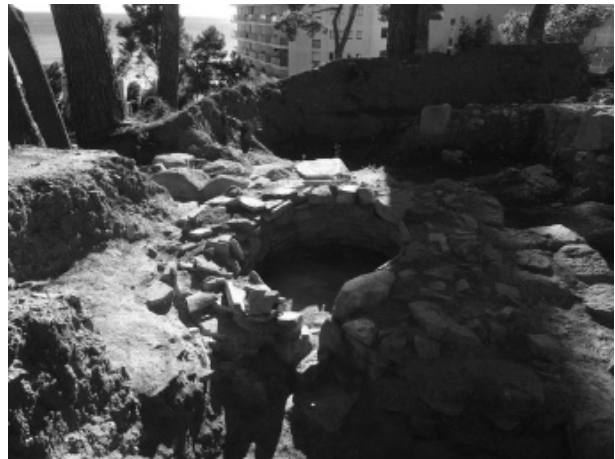
Figura 7. Vista general del forn, després de la intervenció.

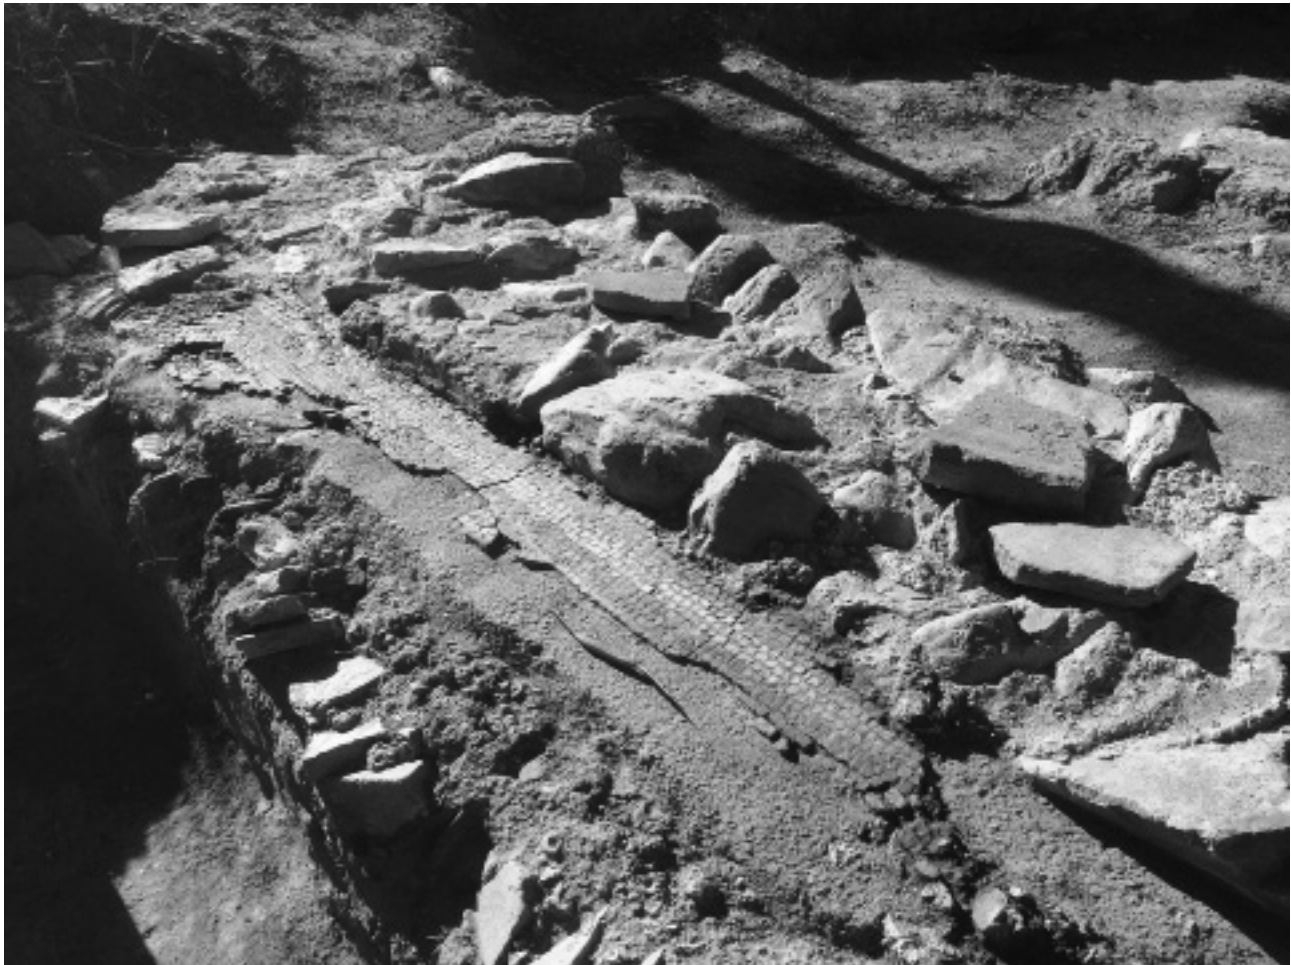
Figura 8. Vista general de les restes de mosaic, després de la intervenció.

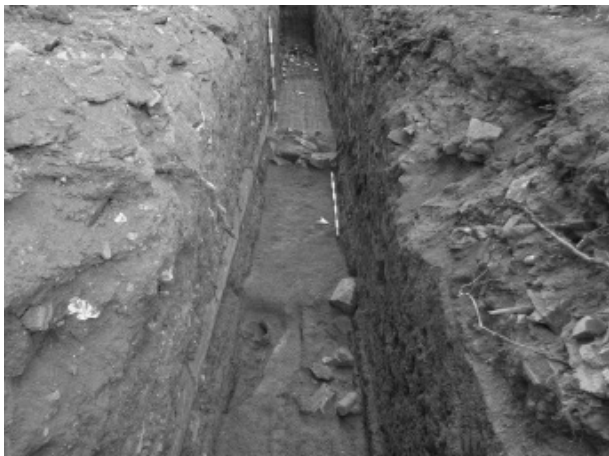
Figura 3. Vista des del nord-est del conjunt d'estructures amb el mur UE 111 darrere, el mur UE 112 a la dreta i l'enterrament infantil UE 108 a l'esquerra.

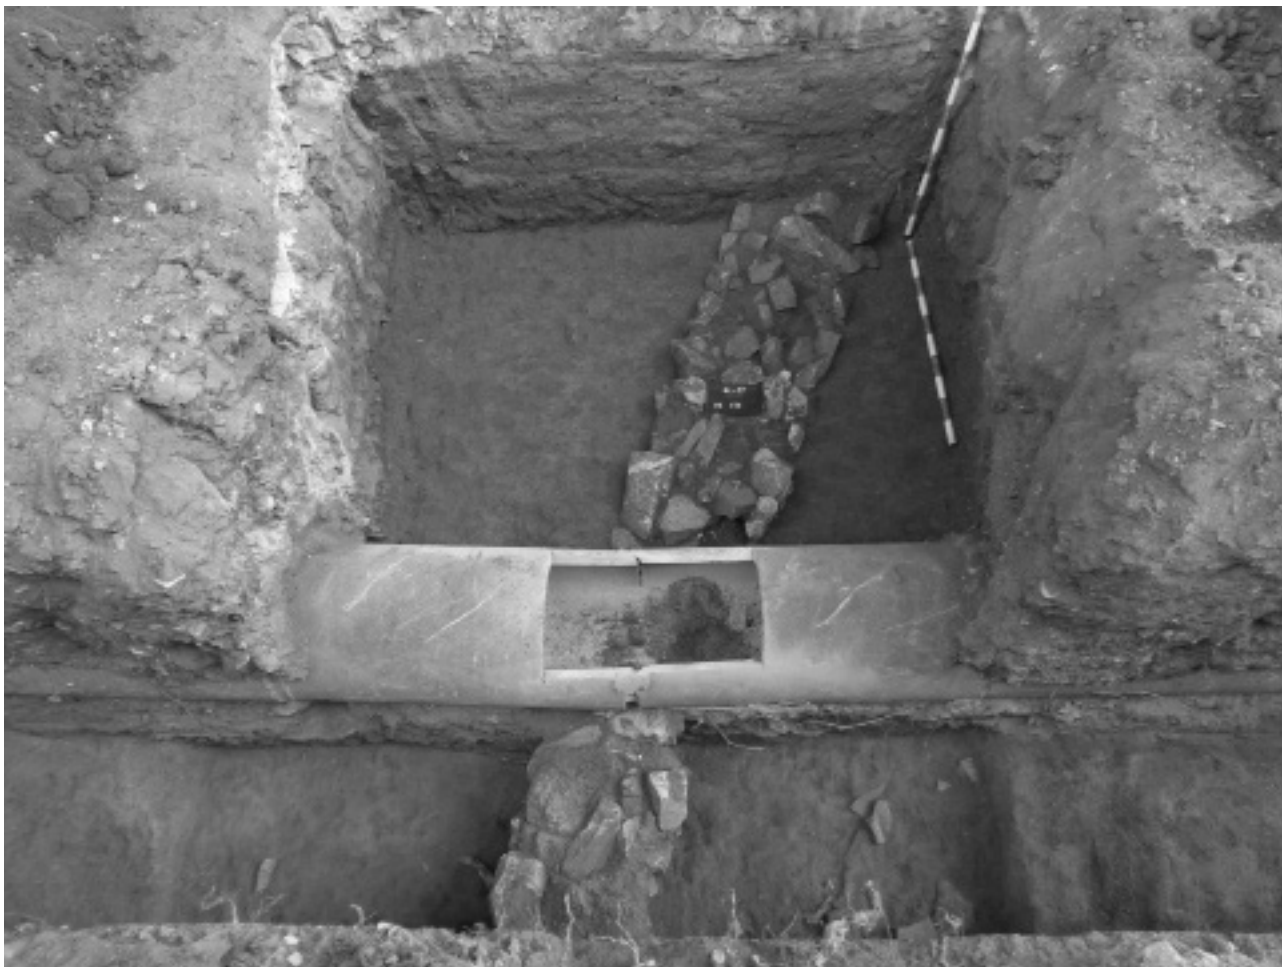
Figura 4. Vista des del nord del mur UE 111.

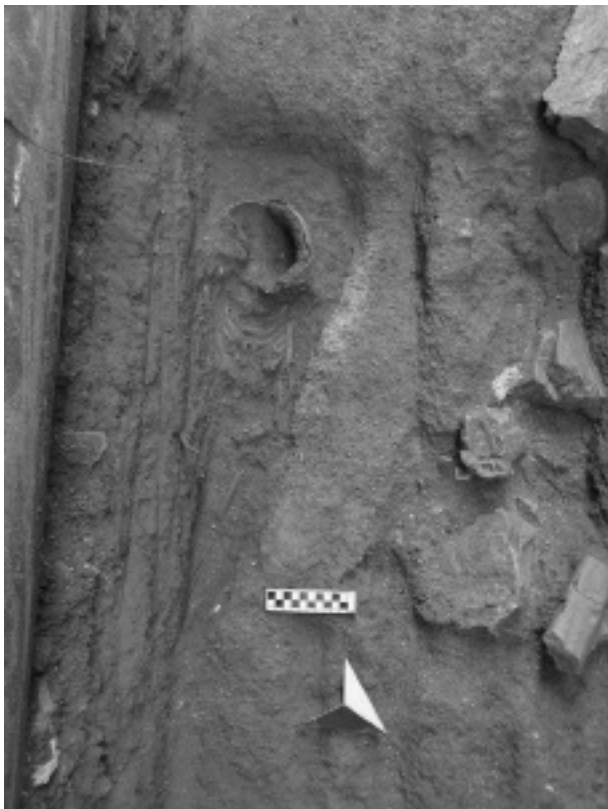
Figura 5. Detall de la inhumació infantil UE 108 en fossa simple UE 109.

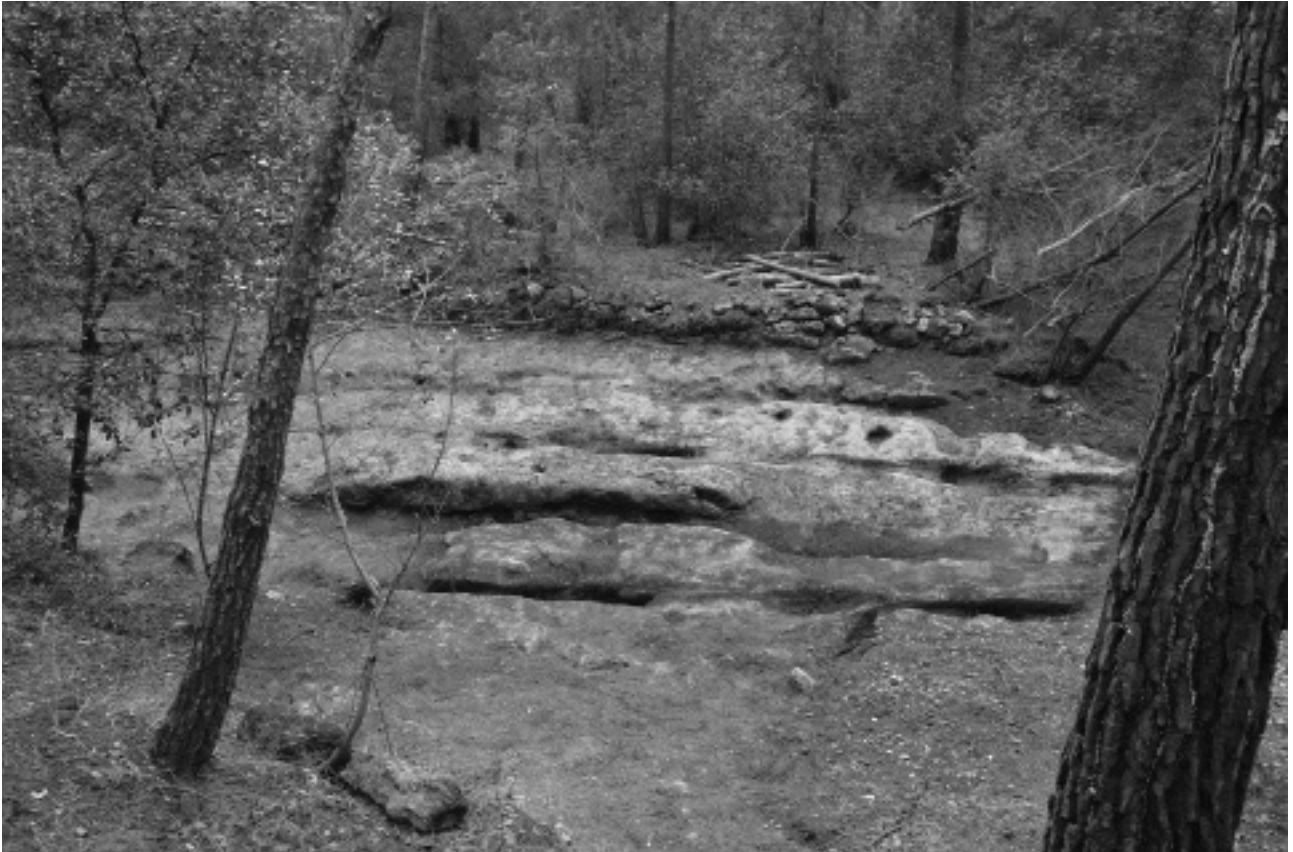
Figura 3. Vista general del camí, presa des de l'oest, en la que s'aprecien les dues filades de roderes, així com la diferència de cota entre els dos marges del camí, més alt a l'oest.

En el tram excavat es va documentar l'existència de 4 roderes que correspondrien a dos carrils (Fig. 2), suposadament un d'anada i un de vinguda, separats entre si d'1 m a 1,40 m (a l'extrem sud, on les roderes estan més desviades, la separació es redueix fins a 30 cm). Quant a la distància entre les dues roderes del mateix carril, aquesta varia entre 1 m i 1,10 m, mentre que l'amplada total de les 4 roderes és de 3,80 m a 4,30 m. Aquestes marques, que corresponen al ròssec de les rodes dels carros que transitaven pel camí, es defineixen sobre la roca del subsòl (Fig. 3). La seva profunditat varia segons l'aflorament d'aquesta, amb una alçada màxima d'uns 65 cm, si tenim en compte el punt més alt que és el que queda entre les roderes. Quant a l'amplada del desgast, aquesta varia entre 15 cm i 25 cm, tot i que allà

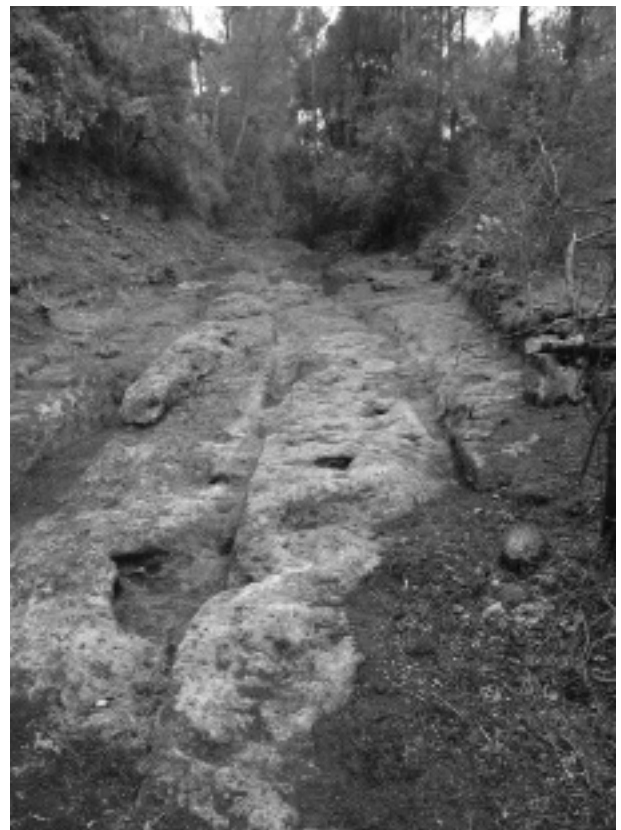
Figura 4. Vista general del camí des del sud. En primer terme es veuen alguns dels forats de pal, a la dreta de la foto les restes de la paret que el delimitaven a l'est.

El camí està delimitat a banda i banda per unes parets, l'estat de conservació de les quals, tot i la poca alçada, entre 50 i 65 cm, és millor en el marge est (Fig. 4). Aquí es va poder resseguir almenys en una llargada de 60 m, més enllà del segment on es va excavar i en direcció al nord. Es tracta d'una estructura de contenció de terres, amb només una cara vista pel costat interior del camí (almenys en l'alçada conservada), feta a base de pedres del mateix lloc, de format petit i mitjà, lligades amb terra i disposades sense formar filades aparents. És possible que el mur fos més alt, a fi de protegir el perímetre del camí, però no podem precisar com seria. En el marge oest està més mal conservat, tot i que el trobem, de manera intermitent, en una llargada similar a l'anterior. En el tram excavat la base dels dos murs es trobava a diferent cota, amb una diferència entre 0,70 m i 1,30 m, més alt el del costat oest. L'amplada total del camí entre els esmentats murs oscil·la entre 9,45 m i 9,55 m. Entre el camí i els murs queda un espai que podríem anomenar de "vo-

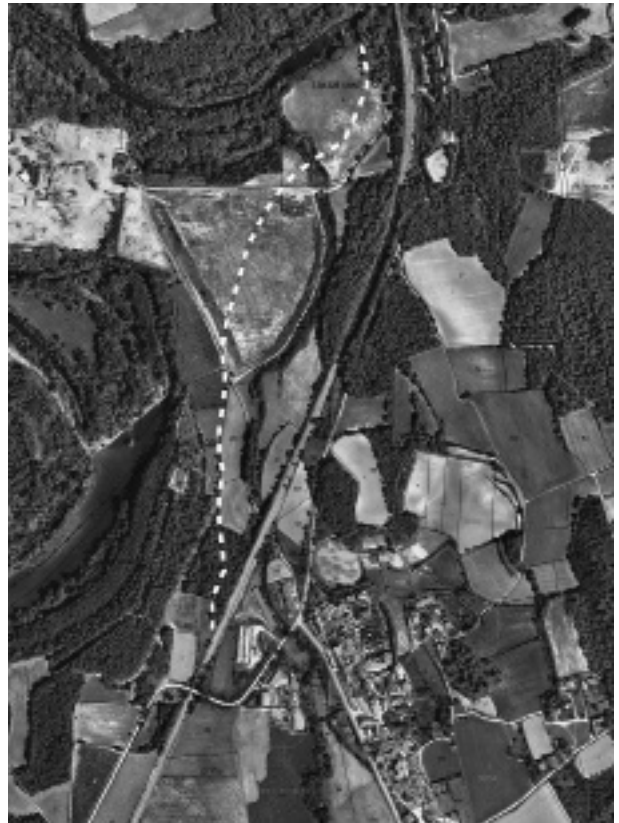
Figura 6. Hipòtesi del traçat de la via dibuixat en línia de punts en la imatge en la que se sobreposen el plànol cadastral i una vista aèria actual.

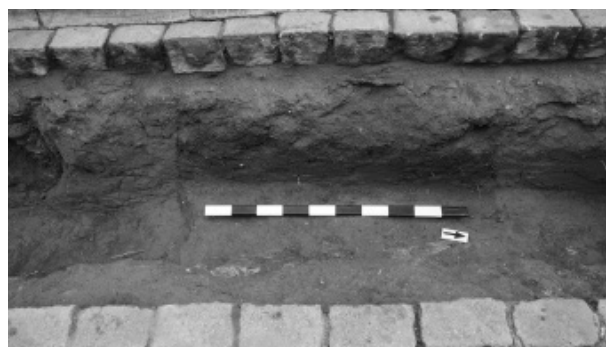
Figura 1. Detall de la fossa 3 un cop neta la rasa de l'antiga canalització.

La retirada del paviment de còdols superficial va deixar al descobert l'antiga rasa del tub de formigó i, un cop retirat aquest i després de netejar l'interior de la rasa, vam poder observar que en els perfils es veien unes taques, que un cop delimitades van agafar la forma de fosses (Fig.1). Volem remarcar el fet que les fosses, que ja havien estat tallades d'antic, apareixien en els dos perfils de la rasa, tant en l'oriental com en l'occidental. Aquest fet ocasionava

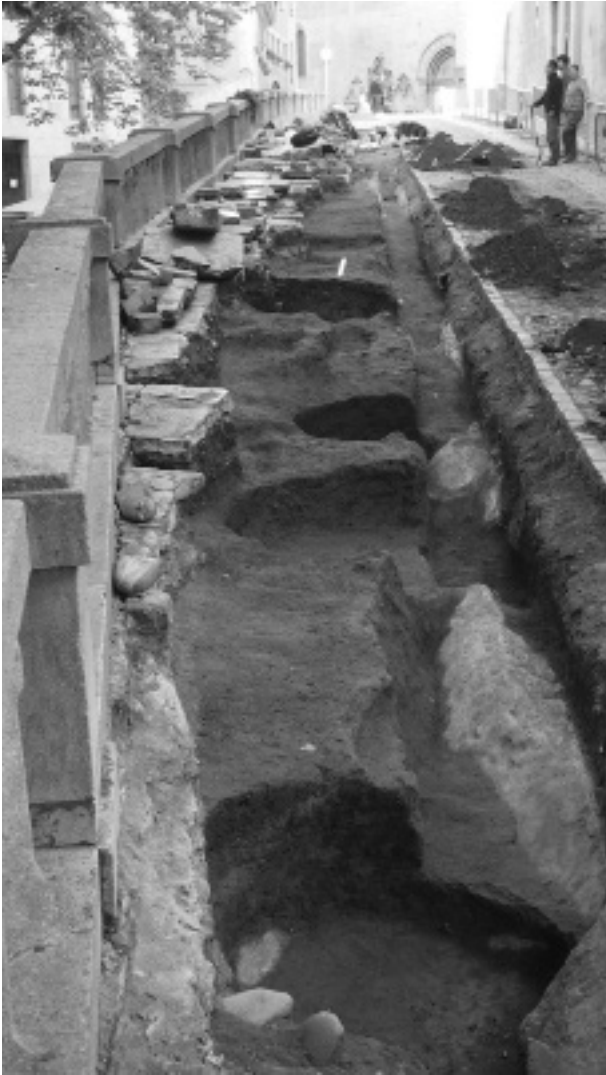
Figura 2. Vista general de les fosses un cop excavades.

Es va doncs procedir a aixecar el paviment de lloses de la vorera, el qual va ser degudament numerat i fotografiat per a la seva posterior restitució. Un cop retirat aquest, es va netejar la zona afectada i vam observar com per sota del nivell d'ús modern i de la seva preparació, apareixia directament un estrat de farcit de cronologia romana. Aquest nivell, localitzat a la banda sud de la pujada, estava retallat per una sèrie de fosses. (Fig. 2).

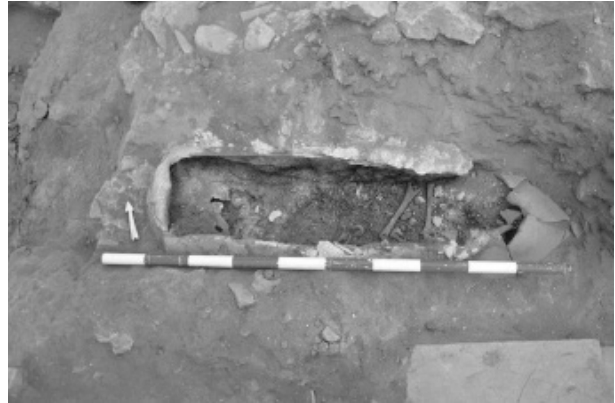
Figura 2. Restes esquelètiques infantils dins el contenidor ceràmic de l'EN59.

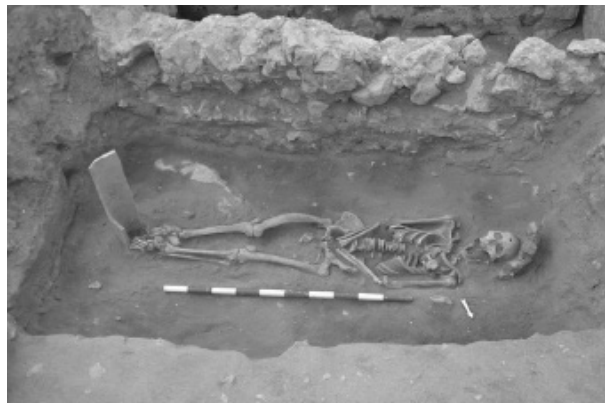
Figura 4. Esquelet adult de l'EN61 disposat en decúbit dorsal a la base, delimitat als peus per l'imbrex vertical visible des de la coberta.

adult madur en posició de decúbit dorsal (figura 4), el crani sobre l'occipital, les cames estirades, els braços semiflexionats amb les mans sobre el pubis. Conserva connexions estretes a nivell de costelles, colzes, vèrtebres dorsals, lumbar, coxo-femoral, patella dreta, tars i elements dels peus; les clavícules, estèrnium i costelles es presenten caigudes a la base, els elements de les mans, mandíbula, patella esquerra caiguts o desplaçats; el bloc cranial ha caigut cap enrere (coixí perible); es registra efecte paret a nivell dels peus i colzes, indicant descomposició del cadàver en espai buit reomplert progressivament. L'esquelet presenta espondiloartrosi lumbar, un traumatisme consolidat al terç mig del fèmur dret, amb deformació evident a nivell de la callositat i escurçament de l'os, i dues lesions importants en procés d'estudi: perforació cranial amb orifici de sortida al frontal i d'entrada a l'occipital.

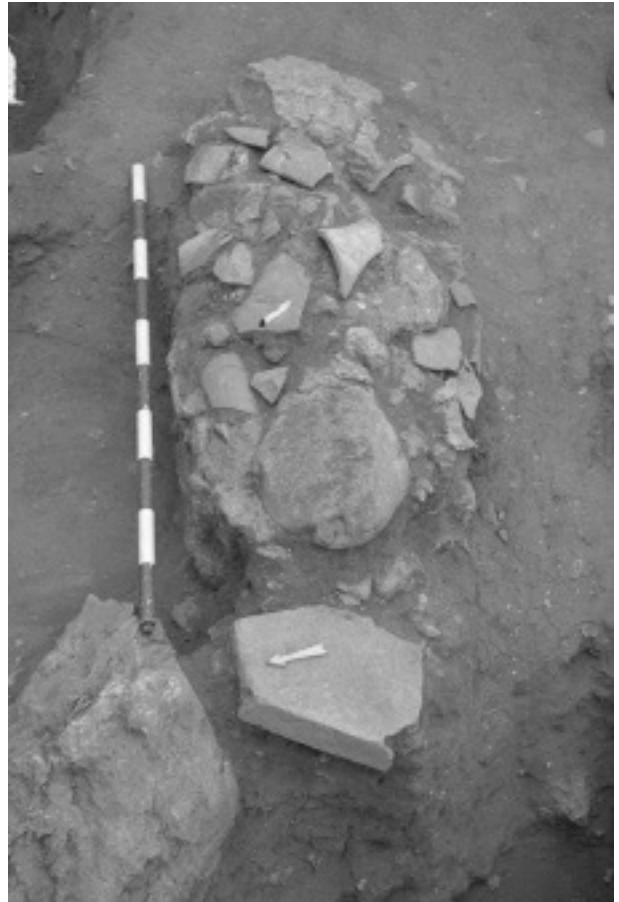
Figura 6. Coberta túmul de l'EN63 amb una tègula a l'extrem oest com element de senyalització

Tomba de tègules amb coberta de pedres. Longitud de la fossa: 97 cm, longitud de la caixa: 90 cm, amplada: 25 cm. Orientació oest-est. La localització topogràfica és al centre de la filada de ponent, sota el túmul anomenat EF24 a la intervenció de 2010. La sobrecoberta és en túmul de pedres (fig. 6) amb una tègula a l'extrem oest com element de senyalització. Correspon a l'EF24 de 2010. Per sota, tres tègules disposades en pla i alineades en un sol vessant (el nord) constitueixen la coberta

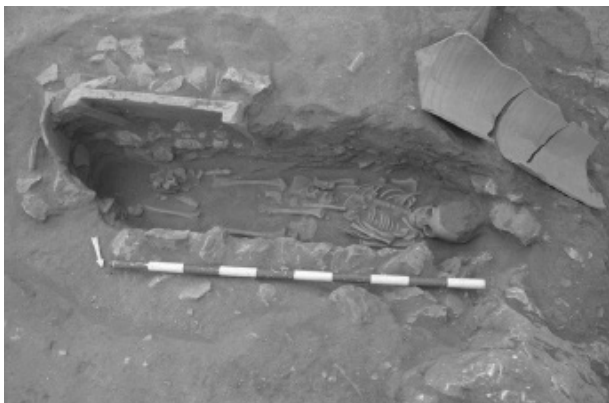
Figura 8. Esquelet dins la fossa de l'EN67, disposat en decúbit dorsal.

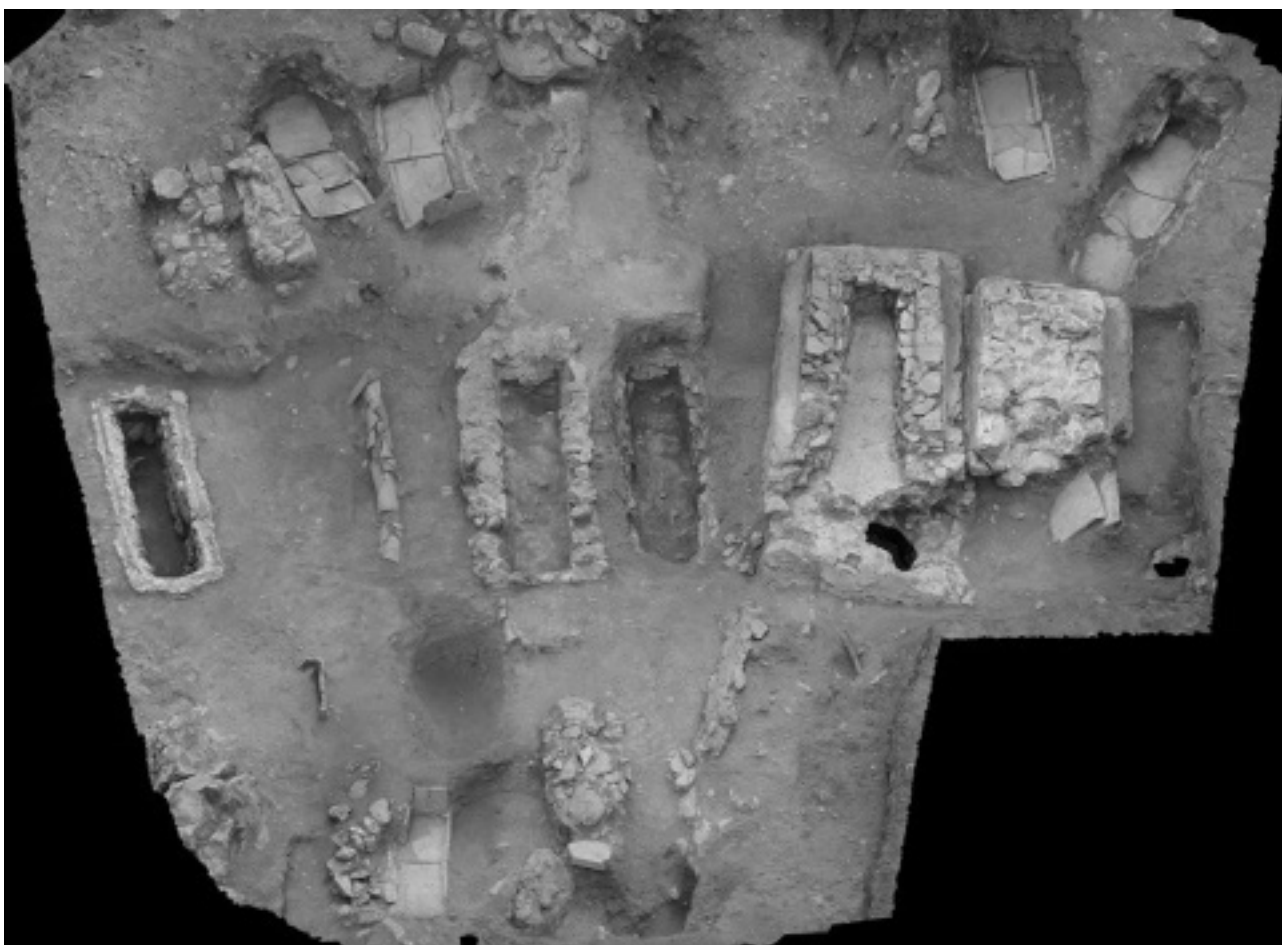
Figura 11. Imatge fotogramètrica zenital de la necròpolis en curs d'excavació.

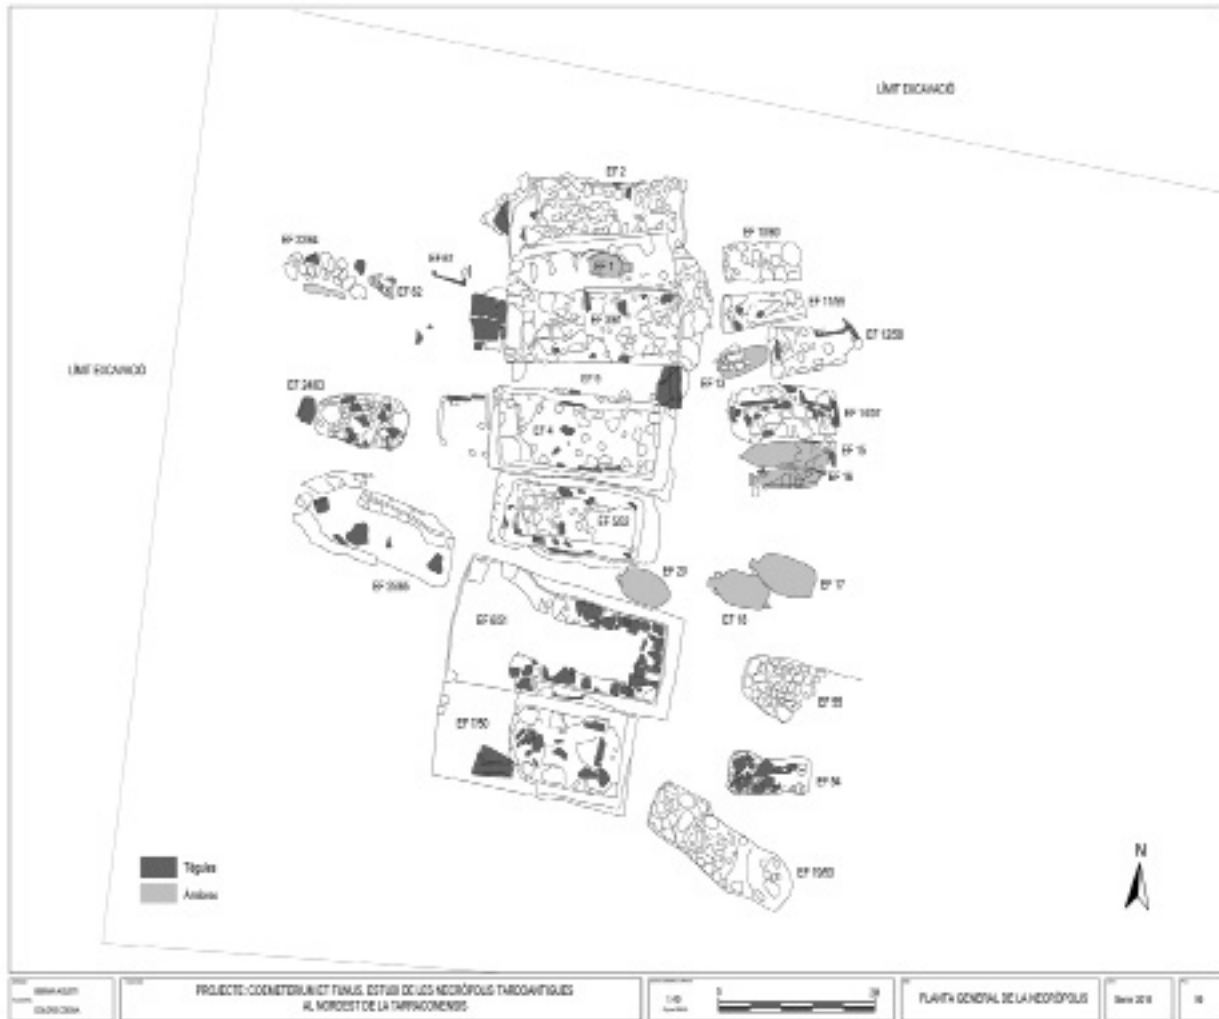
Figura 12. Planta general de la necròpolis.

El conjunt correspon a trenta estructures funeràries (figs. 12, 13 i 14) d'època tardo-antiga, cinc d'elles construïdes amb tècniques de maçoneria i coberta de *cupa*, vuit més amb

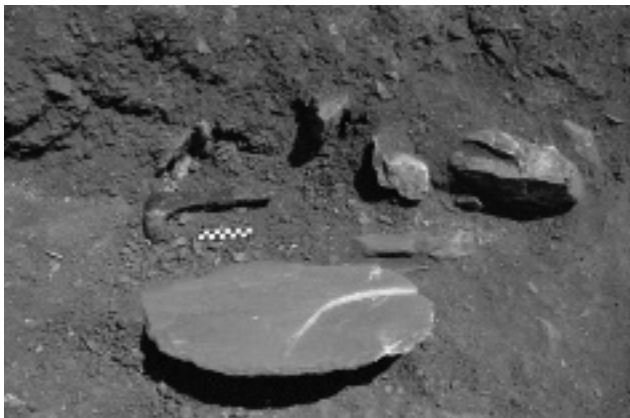
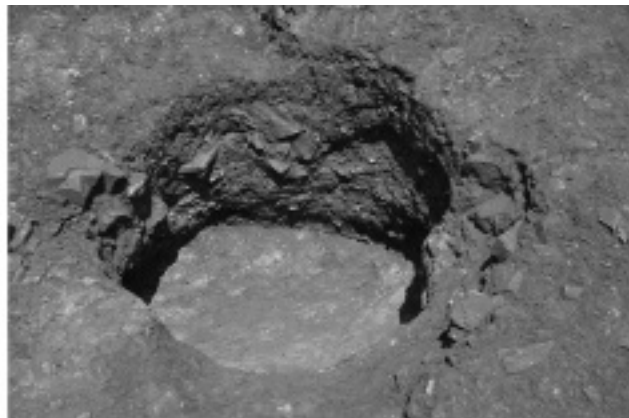
Figura 3. Sitja localitzada en la rasa longitudinal de la zona 2. (Imatge Anna M. Puig).

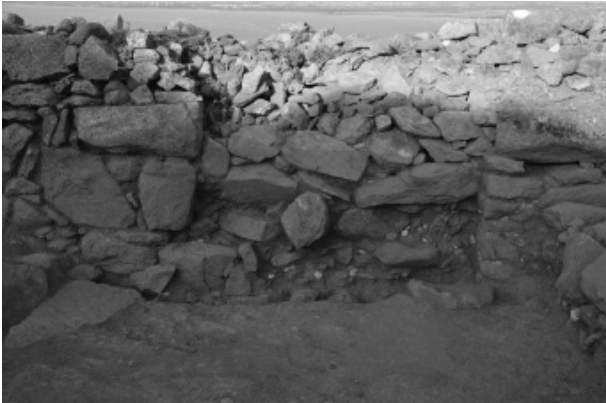
Figura 4. Detall de la porta localitzada durant la campanya de 2017 (Imatge: Anna M. Puig).

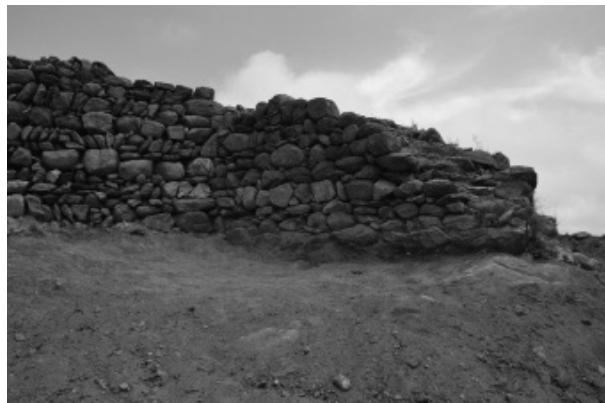
Figura 5. Detall del desenrunament de la torre n.1 (Imatge: Anna M. Puig).

S'ha seguit amb els treballs de desenrunament de la muralla en dos punts molt concrets: la cara oest de la torre 1 (Fig. 5) i la cara nord de la torre 5. La torre 1 ja es coneixia des de les excavacions de Pere de Palol com a límit oest de la porta principal. Els treballs anteriors

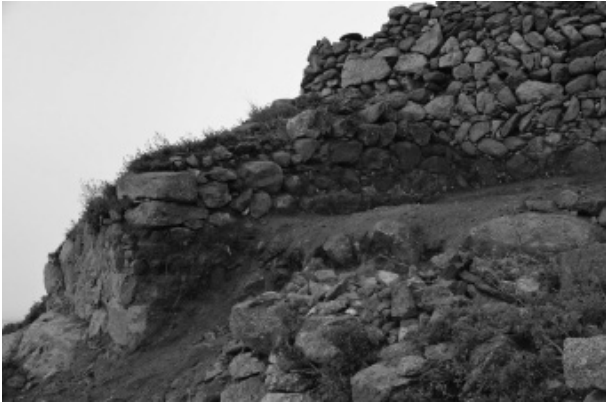
Figura 7. Detall del desenrunament de la torre n.5 costat nord (Imatge: Anna M. Puig).

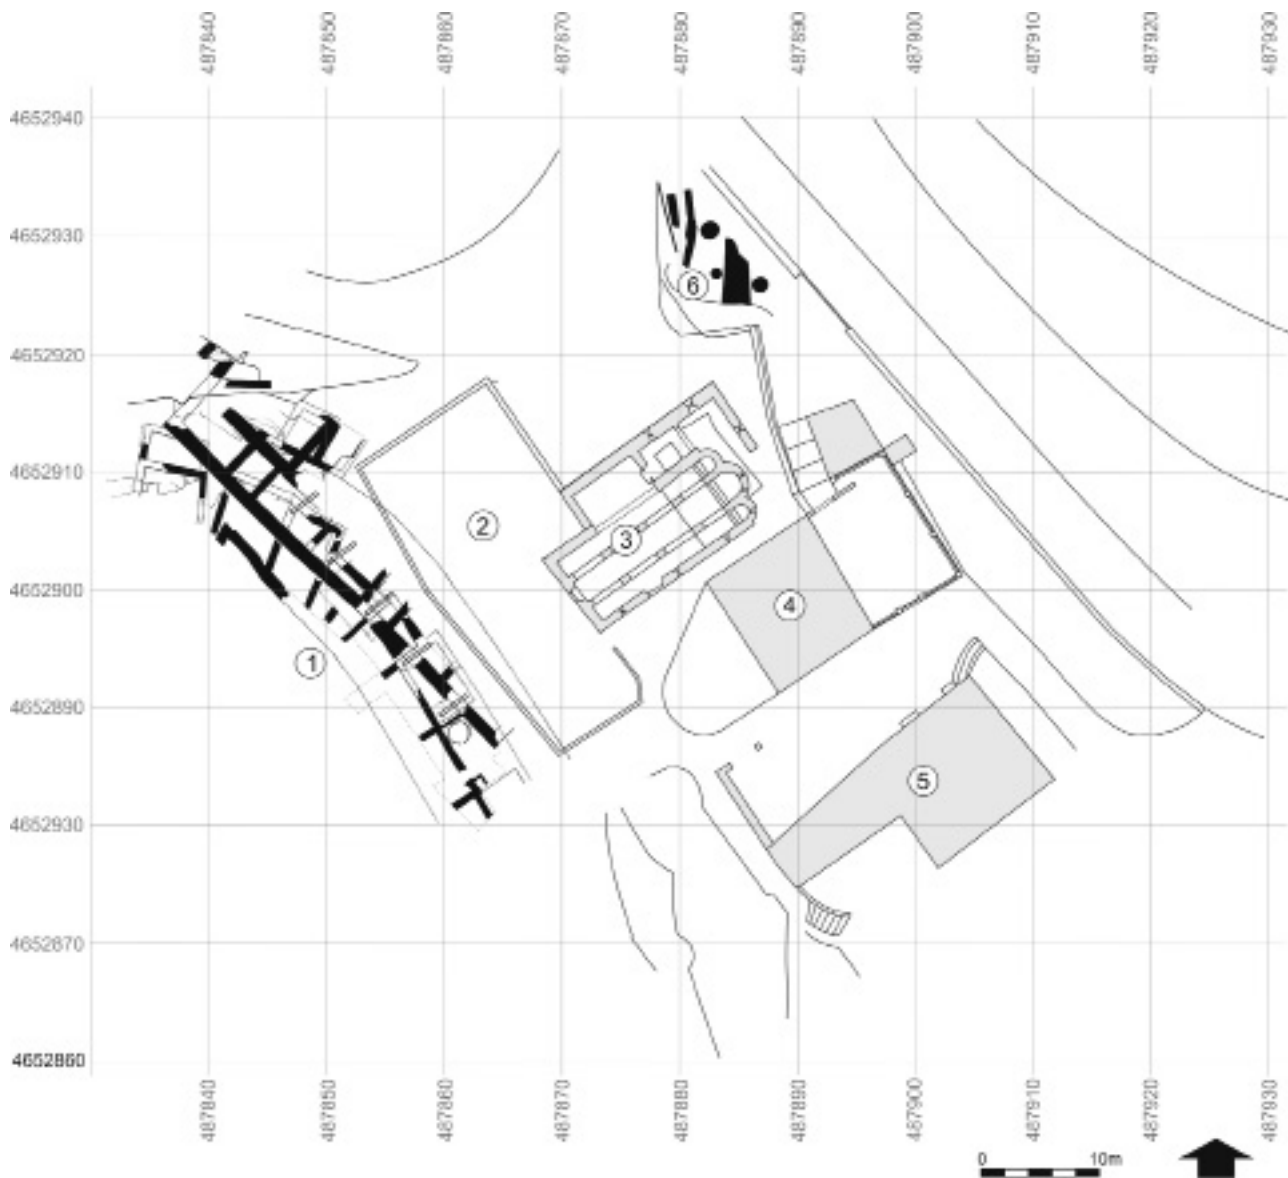
Figura 2. Planta de la zona 1: 1. Esplanada i marge sota el cementiri vell (espai excavat entre 1996 i 1998); 2. Cementiri vell (espai en curs d'excavació des de 2011); 3. Església dels Sants Metges; 4. Can Bota; 5. Antiga rectoria; 6. Jardí de can Bota (sector 17, excavat l'any 2009).

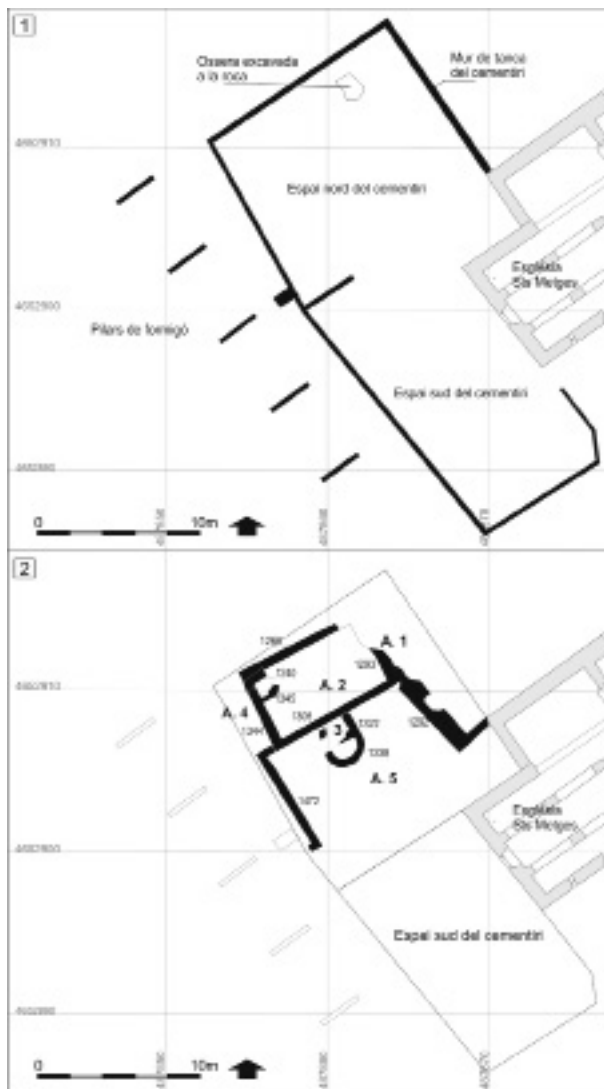
Figura 3. Planta esquemàtica dels espais i àmbits identificats a l'antic cementiri parroquial a les fases més recents. 1: Recinte del cementiri de finals del segle XIX i divisions internes; 2: Àmbits 1 a 5.

Se situava al terç nord-oriental del recinte de l'antic cementiri parroquial i era delimitat per la tanca decimonònica del cementiri i per les estructures UE 1292, 1293 i 1504 (Fig. 3.2). Aquests tres darrers murs afloraven a escassa profunditat i estaven fonamentats directament a la roca natural; en el cas de les UE 1292 i 1293, a més, havien estat aprofitades en alguns trams per bastir-hi al damunt una de les bateries de nínxols del segle XX (UE 1341). En aquest espai la roca natural descriu un suau pendent envers ponent i migdia i presenta evidents signes d'erosió amb esquarteraments que disgreguen l'esquist en superfície i esclertes naturals. A més, també s'hi aprecien talls d'origen antròpic, com un forat emprat com a ossera fins a l'any 1996 (UE 1294). Aquí i allà es van detectar altres retalls corresponents a restes més o menys ben conservades de més d'una dotzena de tombes antropomorfes. La seva posició, que en algunes ocasions passaven parcialment per sota del mur de tanca del cementiri, revela que la necròpolis medieval s'estenia al voltant de l'església dels Sants Metges més enllà dels límits acotats a les darreries del segle XIX (Burch/Sagrera/Vivo 2016, 149).

Constituïa un edifici de planta rectangular d'uns 15 per 6 m (UE 1305, 1268, 1344 i 1293; Fig. 3.2), que es va aixecar aprofitant una estructura anterior (UE 1344). A l'interior s'hi va excavar un potent enderroc molt alterat pels

Immediatament al sud de l'A2 hi havia un apèndix definit per un mur que tancava una capçalera de planta semicircular construït amb pedruscall d'esquist lligat amb morter de calç (UE 1322 i 1338; Fig. 3.2). L'estratigrafia de l'interior estava formada pels mateixos estrats generals del segle XIX UE 1316 i 1337 que hem esmentat anteriorment, afectats per les fosses de dos enterraments d'època contemporània. Això no obstant, es conservaven les restes d'un muret que subdividia l'espai en dues meitats. Les relacions entre les estructu-

Era comprès per un modest espai rectangular ubicat a l'extrem nord-occidental del recinte del cementiri del segle XIX, delimitat pel mur de tanca i les estructures UE 1344 i 1472 (Fig. 3.2). Localitzat per sota dels estrats generals del segle XX, estava format per altres sediments més antics, del segle XIX (UE 1316 i 1337). Aquests cobrien una nova capa (UE 1646), que passava per sota de l'arrencament de la fonamentació del mur de tanca occidental

Abastava una àmplia àrea de la meitat nord del cementiri al sud de l'A2 (Fig. 3.2). L'estratigrafia era similar a la d'altres àmbits, amb els estrats generals del XIX (UE 1316 i 1337), afectats per l'obertura de diverses sepultures de fossa simple, que cobrien una altra capa de terra gairebé mancada d'enterraments (UE 1470) i el nivell de circulació de la fase medieval del cementiri (UE 1483). Aquí es va documentar fins a mitja dotzena de tombes altmedievales excavades parcialment a la roca, algunes de les quals, antropomorfes. La UE 1483 cobria un conjunt d'estructures pertanyents ja a altres àmbits.

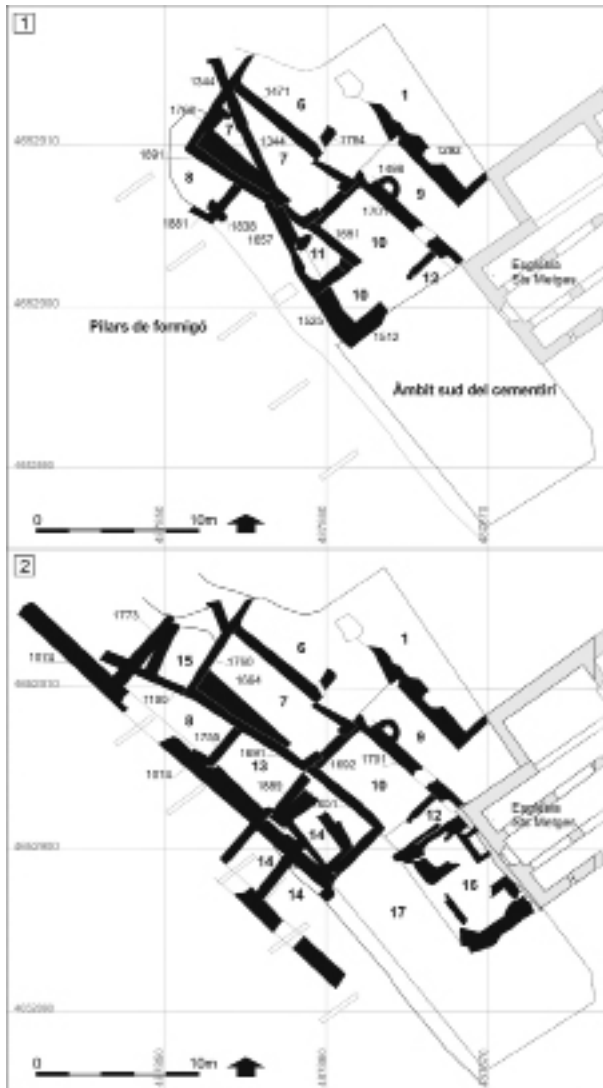
Figura 4. Planta esquemàtica dels àmbits identificats a l'antic cementiri parroquial a les fases més reculades. 1: Àmbits 6 a 12; 2: Àmbits 6 a 17.

Se situava per sota de l'A5 i comprenia una franja allargassada entre els murs UE 1292 i 1701/1497, 1692 i l'església dels Sants Metges (Fig. 4). Era un dels punts més enlairats del vell cementiri i això ha afavorit l'erosió del sòl i la desaparició de la major part de l'estratigrafia. En aquest sentit, al racó entre la paret

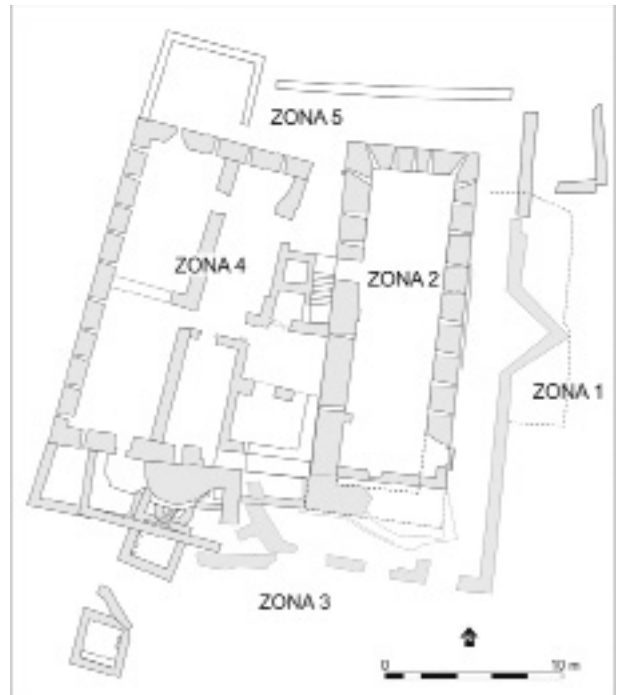
Figura 2. Planta general de la Torre Desvern amb indicació de les zones.

que durant la intervenció del 2016 s'exploraria arqueològicament la zona 4, zona definida pel cos annex de planta quasi quadrangular que se situa a ponent de la torre (Fig. 2). Aquesta decisió, concertada entre l'Ajuntament i la Universitat, suposà un punt i a part respecte a tots els treballs previs, ja que aquesta àrea mai no havia estat excavada ni científicament ni metodològicament. Malgrat aquesta manca d'excavacions, les dades arqueològiques que es posseïen d'aquesta zona no eren nul·les. Prèviament a la nostra intervenció, un grup d'aficionats locals ja havia practicat una sèrie de sondeigs i cales a diferents punts de l'àrea.

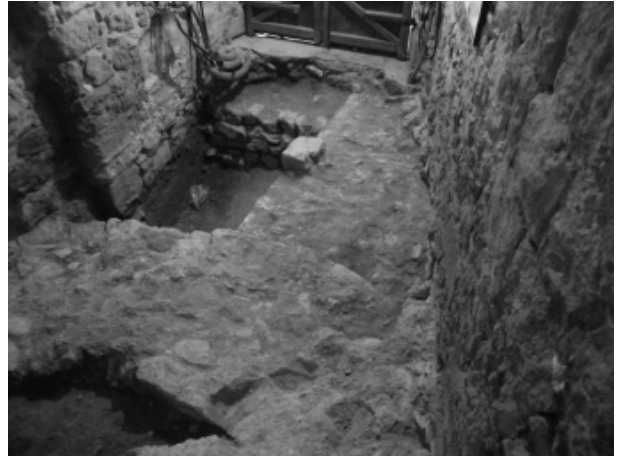
Figura 4. Vista general de l'àmbit 22 un cop excavat. S'observen els murs M-95, M-96 i M-97.

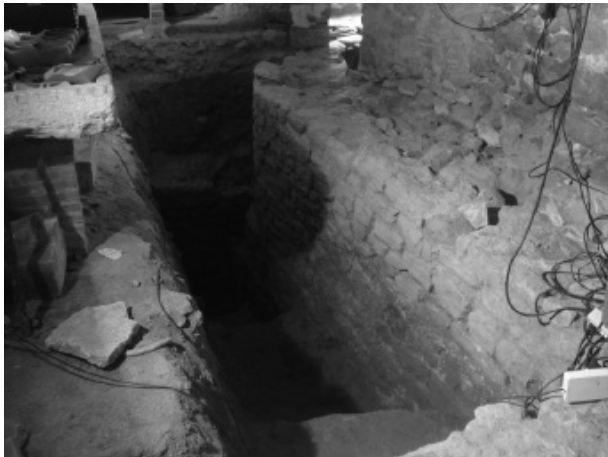
Figura 5. Fotografia de l'àmbit 20 on s'observen les dimensions de la cala i la potència de M-96, a la dreta, i M-104, al nord del sondeig.
