Catorzenes Jornades d'Arqueologia de les Comarques de Girona

Caldes de Malavella

1 i 2 de juny de 2018

CATORZENES JORNADES D'ARQUEOLOGIA DE LES COMARQUES DE GIRONA

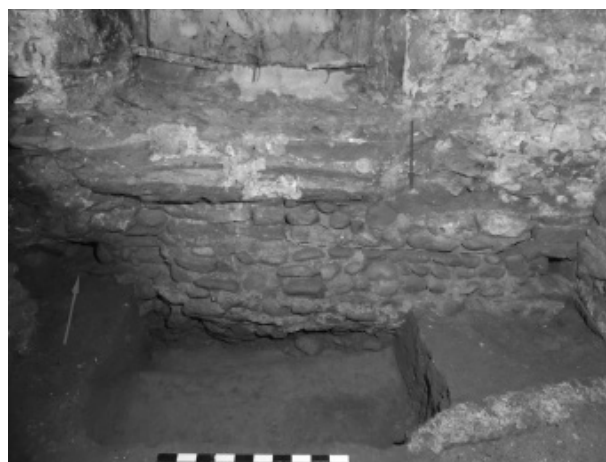
Figura 2. Vista frontal de les estructures associades a la vaixel·la de la figura 3.

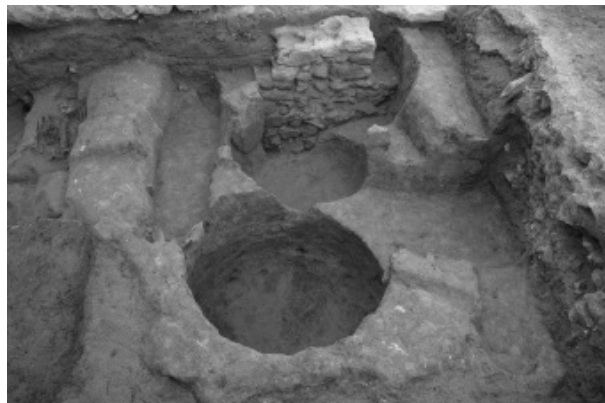
Figura 4. Imatge de l'estructura de la figura 3, amb dues de les sitges excavades, retallades al subsòl de llims compactats, a l'extrem nord de la cala, presa des de l'est (foto AMPuig).

La següent fase d'ocupació va venir determinada per la troballa d'un total de 8 sitges, excavades en el subsòl de llims compactats, de les quals només se'n varen poder buidar 3 pel fet que la resta quedava parcialment sota el perfil de l'excavació (Fig. 3). En cap cas es conservava la tapadora *in situ*, ja que se suposa que les sitges haurien estat escapçades en fer els anivellaments abans descrits, per la qual cosa la boca seria més estreta que la que es conservava -d'un diàmetre entorn d'1,20/1,30 m-. Es tracta de sitges de perfil piriforme, amb la base força plana, a les parets de les quals encara s'hi podien apreciar les marques del pic amb el que s'haurien excavat. Si ens fixem en la seva distribució en l'espai, es pot intuir una certa ordenació en filades, orientades en sentit E/W, amb espai suficient entre elles per a maniobrar amb comoditat. El fet d'estar excavades en el subsòl estèril, no va possibilitar obtenir una cronologia absoluta per a la seva construcció. Estratigràficament, només es va poder argumentar la posterioritat respecte d'un cementiri anterior, situat en el mateix lloc, ja que les sitges tallaven algunes de les tombes.

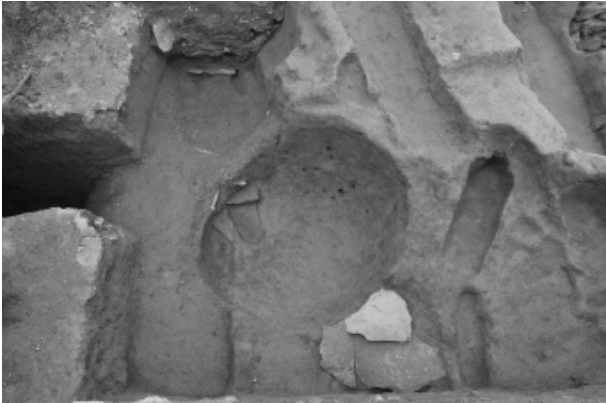
Figura 5. Detall de les tercers de les sitges excavades, situada per damunt del rebliment del fossat (extrem esquerre de la foto), i algunes de les tombes antropomorfes de la necròpolis anterior, vist des del nord (foto AMPuig).

l'amortització de la necròpolis s'hauria procedit a reblir un fossat, situat a l'extrem sud de l'excavació. Aquesta estructura resta pendent d'estudi ja que no es va poder acabar de descobrir per continuar més enllà del perfil de la cala, mentre que els rebliments que la colgaven només es varen poder excavar en un petit espai (Fig. 5). Lamentablement, tampoc es va poder precisar una datació partir dels fragments ceràmics recuperats; només podem esmentar la manca de ceràmica espatulada i la troballa de 2 fragments de *tegulae* romana. La presència de restes humanes inconnexes entre les terres explicaria la remoció de les tombes de la fase anterior.

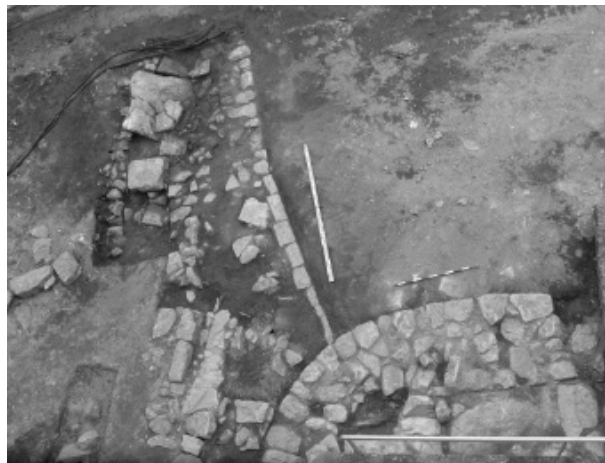
Figura 4. Fotografia general de les estructures.

Al centre de la plaça i amb orientació est/oest va aparèixer l'estructura UE 1008, que presentava una planta romboïdal amb els extrems rectes; les parets fetes amb murets de pedra lligades amb morter de calç i per sobre tanca-

da amb coberta de lloses. Les seves mesures eren de 3,60 m de llargada, una amplada de 1,35 m i una alçada de 1,20 m. L'estat de conservació era precari i s'observava desgavellada en diversos punts; l'interior estava reblert amb runes i fins i tot plàstics d'època contemporània.

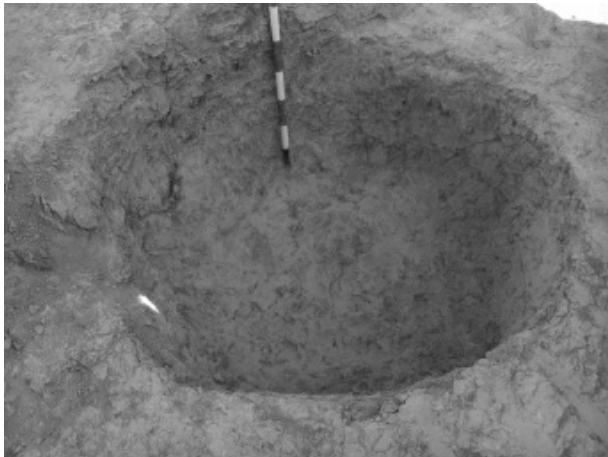
Figura 2. Fotografia final de l'estructura 1.

Sitja de planta arrodonida de 1,12 m de

diàmetre de nord a sud i 1,16 m d'est a oest. Excavada al subsòl, tenia parets rectes i fons pla amb les vores arrodonides, i tenia una potència conservada de 0,64 m. Estava escapçada i no presentava tota la seva volumetria original. Estava farcida per dos estrats, el més superficial era una barreja de margues, terra i cendra amb carbons que contenia algun fragment de ceràmica de cuita reductora, sense cap forma, i un fragment de molí. El darrer estrat corresponia a parets caigudes de l'estructura.

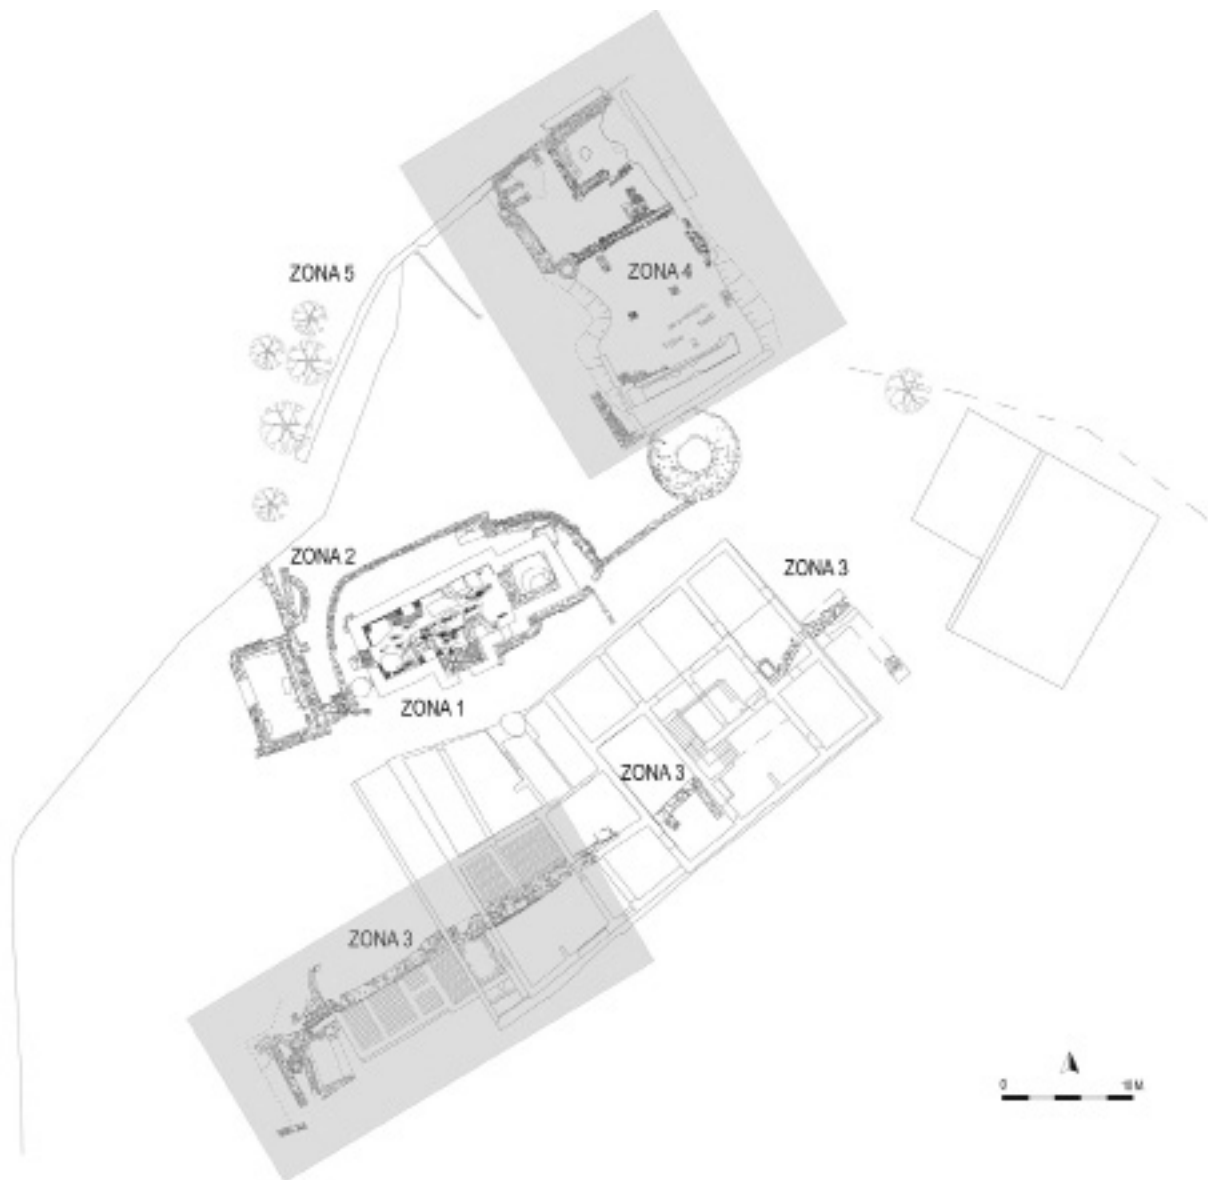
Figura 1. Planta general del jaciment de Palol Sabaldòria i situació de les dues zones intervingudes.

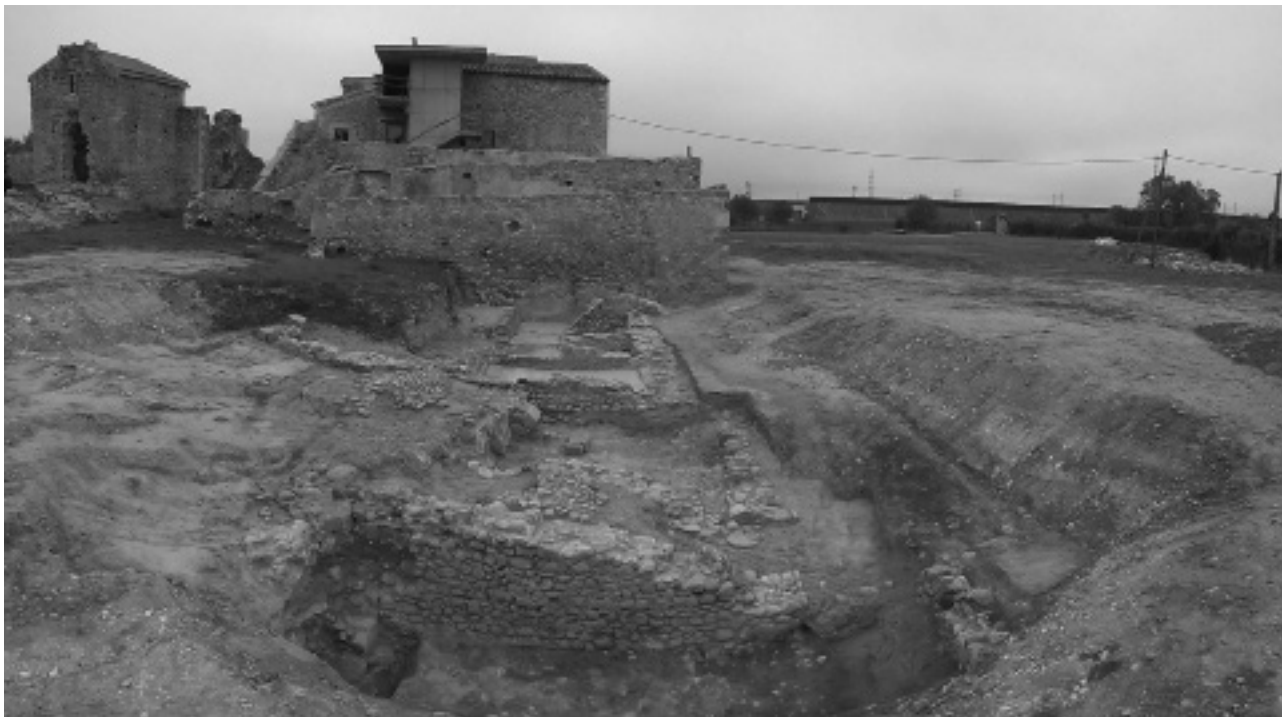
Figura 3. Vista general des de l'oest del sector 2 de la zona 3, on s'ha trobat el tancament meridional de la fortalesa, el fossat i l'accés al castell.

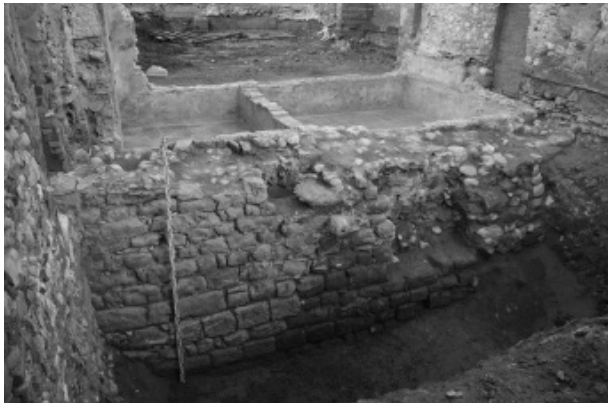
Figura 4. Vista des del sud del tram de muralla que es troba en el sector 1, de la zona 3. Aquesta es aprofitada per la construcció de dos dipòsits que se li adossen per la cara nord.

L'alçada màxima de la muralla que coneixem fins el moment és de 2,50 m i es troba en el segon cobert del sector 1 (Fig. 4). Val a dir que encara no s'ha arribat a esgotar els estrats arqueològics del fossat, per tant encara podria guanyar alguns centímetres de més. L'amplada d'aquesta muralla varia entre els 0,90 i 1,30 m i mostra diversos retranqueigs en el seu recorregut, que segurament responen a una qüestió poliorcètica.

El tram en qüestió presenta algunes alteracions d'època posterior, com la construcció de diversos dipòsits que s'adossen a banda i banda de la fortificació. Aquests dipòsits aprofiten la solidesa de la muralla i el rebaix del fossat per assentar la seva estructura, fet que impedeix veure en determinats punts la cara de la muralla i el fossat.

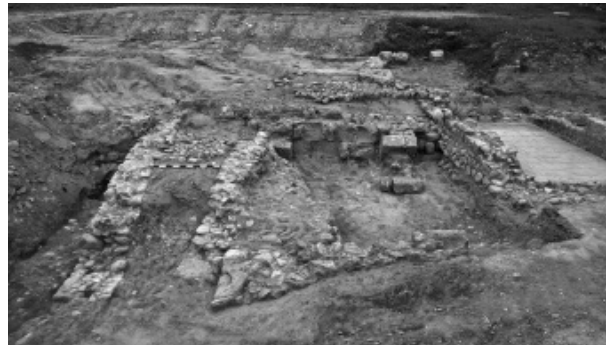
Figura 5. Vista des del sud de l'arrencament del doble arc que formaria part del pont d'accés al castell (a la dreta de la imatge), en un moment indeterminat quan el pont deixa de funcionar es construeix una passera delimitada per dos murs (a l'esquerra de la imatge).

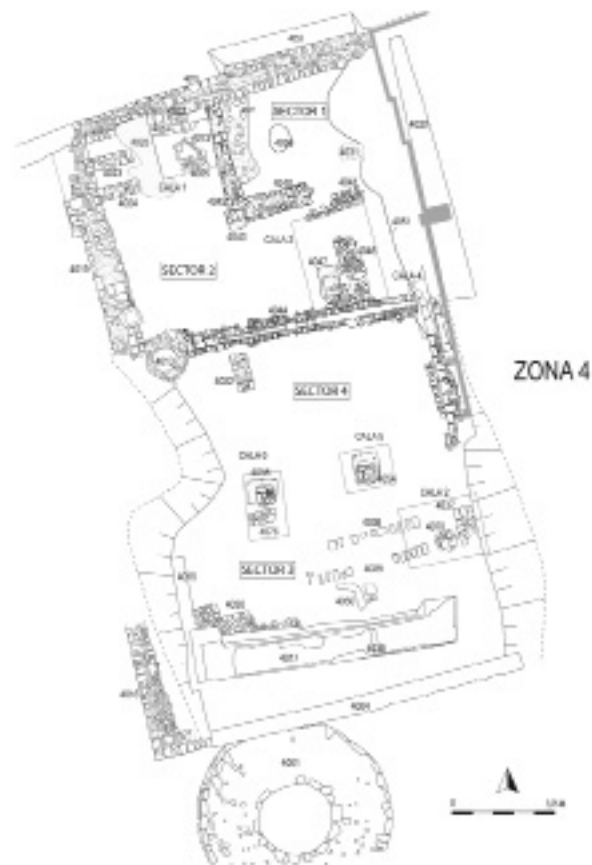
Figura 6. Planta general de la zona 4 amb la situació de les estructures localitzades, els sectors i les cales realitzades.

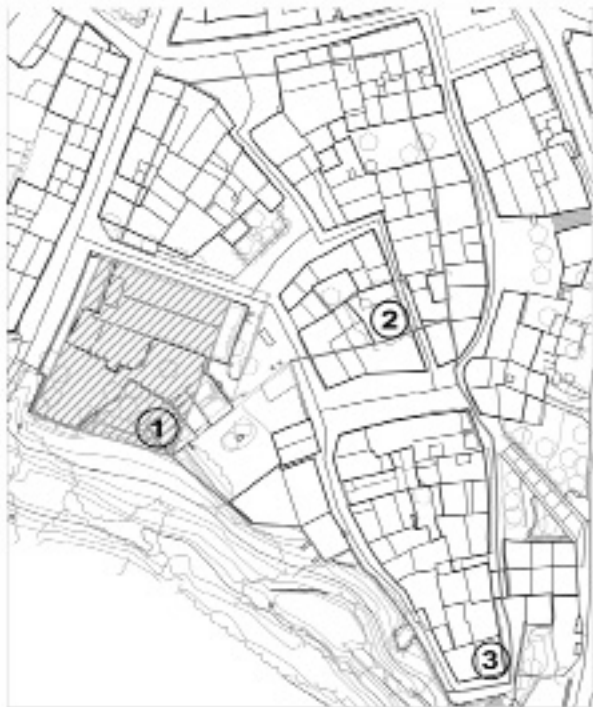
Figura 3. Hipòtesi de l'evolució dels recinte emmurallats de la vila d'Avinyonet. El núm. 1 correspon al recinte sobirà del castell, el núm. 2 vindria a ser el recinte jussà, mentre que el núm. 3 correspondria a l'ampliació baixmedieval.

creiem que el lloc coincideix amb el primitiu castell, que fou residència dels senyors de la vila. Al respecte, si observem la topografia urbana al voltant de l'església de Sant Esteve, hi veiem un recinte de planta quadrangular, amb gran paral·lelisme amb el castell de Llers contemporani en el temps (Puig, 2014), la superfície del qual calculem en uns 1.400 m² (Fig. 3, núm. 1). Al voltant d'aquest espai, al nord i l'est, en el que vindria a ser el recinte jussà (Fig. 3, núm. 2), s'haurien emplaçat diferents cases. Finalment, sembla que en època baix-medieval el creixement de la població s'hauria fet cap al sud, sector en el que encara es conserven restes de la muralla (Puig 2008). La superfície total d'aquest segon recinte s'ha estimat d'uns 7.500 m², amb un perímetre de 330 m (Fig. 3, núm. 2 i 3).

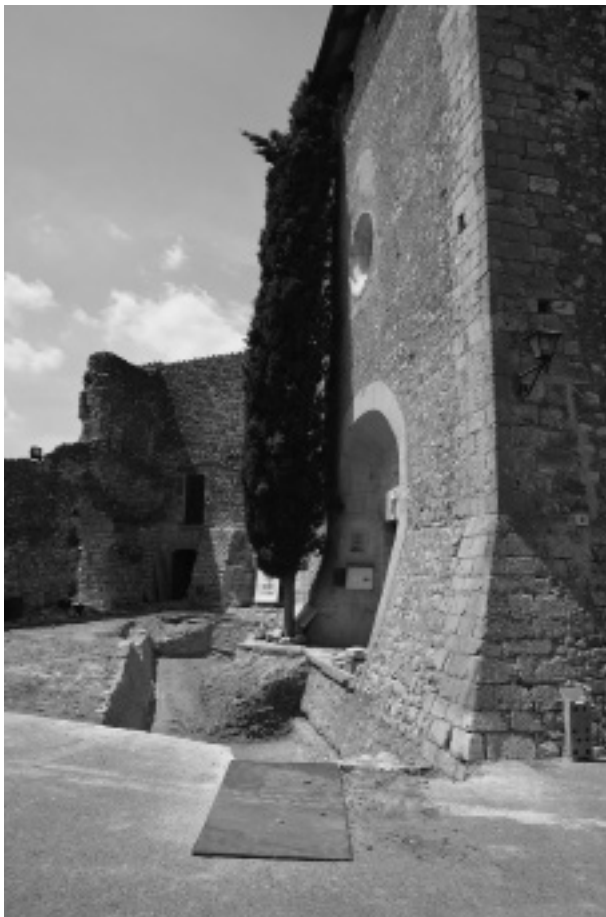
Figura 6. Vista general, des del nord, del fossat (foto AM Puig).

travessada, a més, de nord a sud per una gran rasa per serveis d'aigua i clavegueram. El primer nivell detectat dins el fossat fou de terres molt heterogènies, amb presència notable de runa, pedres i sorra. Aquest cobria un segon rebliment, que en superfície es distingia per la presència de carbonets, i que coincidia amb la banquetta de l'escarpa del mur de l'església. L'estrat va proporcionar nombroses restes

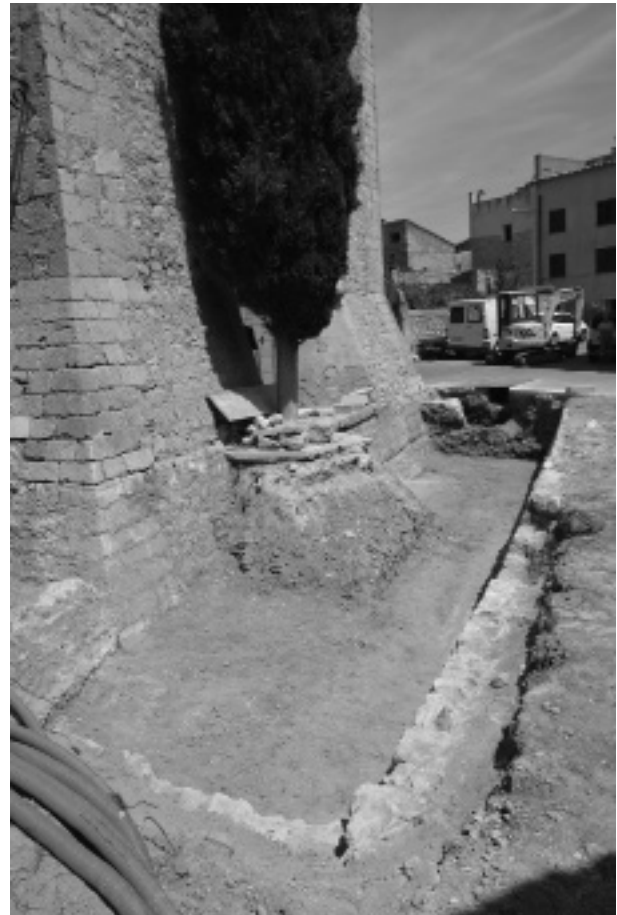
Figura 7. Detall del fossat vist des del sud (foto AM Puig).

Quant a les dimensions del fossat, la localització del límit sud, que gira en angle recte cap a l'oest, ha permès calcular una llargada d'uns 19 m -si comptem també el tall que ens falta al nord i que no s'ha pogut descobrir per quedar sota el carrer- (Fig. 7). L'amplada a la base és de 3 m, mentre que a la part superior és de 3,80 m, atès l'atalussament. L'alçada màxima descoberta és d'1,50 m. Fins a la cota excavada la contraescarpa només tindria una cara vista, la de l'interior del fossat, mentre que l'altra es lliga al terreny, talment un mur de terrassa. El parament és de rierencs simplement desbastats, col·locats en filades aparents, ben lligats i rejuntats amb morter de calç i sorra. La uniformitat de la construcció es fa evident en tota la llargada i en el primer tram del tancament

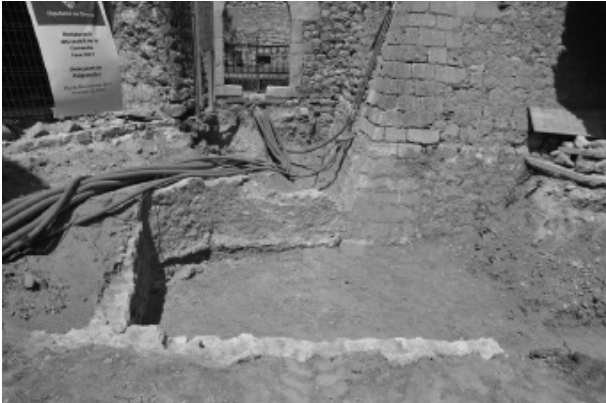
Figura 8. Detall del retranqueig que fa el mur de tancament del fossat al sud, per tancar cap a l'angle SE de l'església.

al sud. Els talls o repeses que s'aprecien corresponen a diferents tirades en l'execució de l'obra. El tram final del tancament sud, que enllaça amb l'angle SE de l'església, fa un retranqueig forçat i, constructivament, té una aparença més basta (Fig. 5 i 8). Plantejem la hipòtesi que en origen el fossat s'hagués plantejat per a seguir recte en direcció a ponent, al llarg de la façana de l'església, i aquest gir s'hagués plantejat al final a fi de no barrar el pas cap a la porta dovellada que hi ha en el mur que tanca l'espai entre l'església i la comanda.

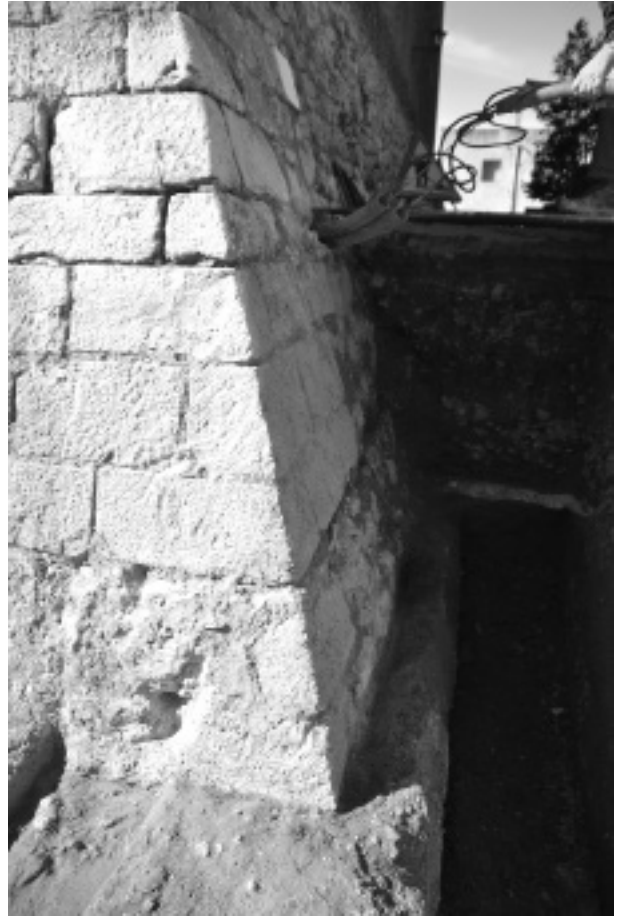
Figura 9. Detall de l'angle NE de l'escarpa de l'església. Al fons de la cala es veu el paviment de morter que quedaria a nivell de la base del fossat d'aquest costat.

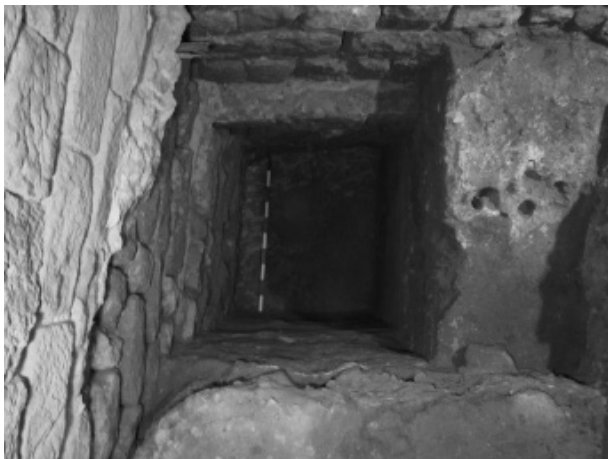
Figura 1. Vista general del sondeig fet a l'aula Maior.

Aquest es va realitzar a la cantonada sud/est de l'Aula Maioris (fig. 1). Per sota del nivell de circulació actual, remodelat a la segona part de la dècada dels anys 60 del segle XX, es localitzà un nivell de morter de calç que funcionaria com a anivellament per col·locar la llosa de formigó i el paviment actual. Per sota d'aquest va aparèixer un nivell d'*opus signinum* molt degradat i que no es conservava en tota la seva extensió. Associat amb aquest es determinà un estrat arqueològic (UE 2007) heterogeni de sorres i argiles amb restes de materials ibers/romans, aquest estrat s'entrega directament als murs de l'edifici. Per sota també va aparèixer un estrat (UE 2011) horitzontal homogeni de sorres amb algunes restes de materials ibers/romans. Es va localitzar un tercer estrat (UE 2012) que igual que els altres dos tenia una disposició horitzontal i s'entregava directament als murs. Aquest estrat era homogeni i es composava d'argiles negres molt plàstiques amb restes de materials ibèrics, romans i púnic-ebusitans. Finalment es localitzà un petit estrat de roca natural disgregada previ a la roca mare. Es va constatar que els murs de l'edifici es fonamenten directament sobre la roca, sense

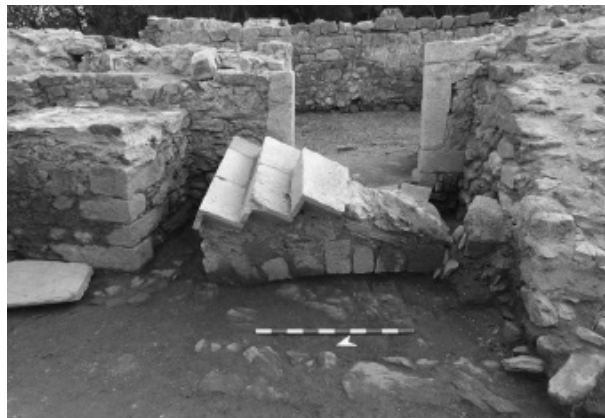
Figura 4. Detall de l'enderroc de l'escala del sector 5.

L'excavació d'aquest àmbit va permetre definir l'escala ESC-19. Adossada contra la cara nord del mur M-5, es conserva la base d'una escala que mesura 1,16 m d'amplada, 2,90 m de llargada i 1,28 m d'alçada. L'escala arrenca pel costat est i conserva sis graons. Amb l'excavació es va poder documentar la part superior de l'escala que havia caigut en bloc sobre el nivell de circulació (Fig. 4). Aquest bloc de grans dimensions conservava en connexió part de la volta de l'escala amb 8 dovelles, tres graons amb 7 blocs de calcària i part del replà amb una gran llosa de pedra calcària. Aquesta peça, abans de ser desmuntada fou escanejada pels tècnics del Servei de Monuments de la Diputació de Girona. El desmuntat es procedí amb cura efectuant un numerat de totes les peces amb la previsió de poder refer aquesta escala en un futur.

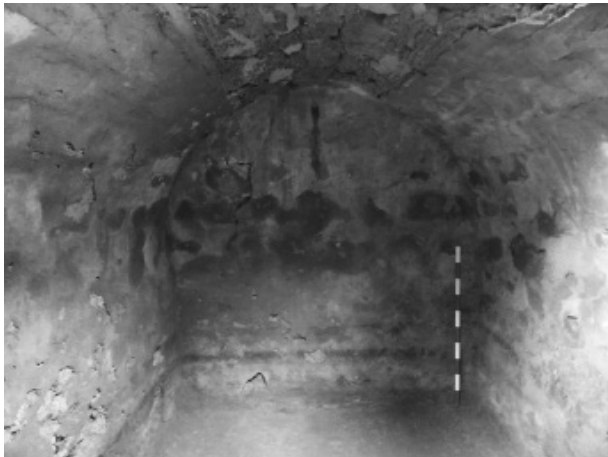
Figura 5. Interior de la cisterna situada al pati central del castell.

Un cop buidada es va poder observar com la cisterna estava coberta amb una volta de canó orientada en sentit est-oest. La cara interna de les parets està completament revestida amb *signinum* molt fi i de molt bona qualitat. Les parets són verticals i el fons lleugerament còncau. L'interior de la cisterna mesura 2,15 m d'alçada, 1,90 m d'amplada i 2,75 m de llargada (Fig. 5).

L'entrada d'aigua se situa a 1,40 m respecte el nivell del fons de la cisterna. L'arribada de l'aigua es feia a través d'una canalització que recollia les aigües de la teulada. Aquesta inicia el recorregut a l'interior del mur M-5, inclosa dins del parament del mur, formada per teules corbes col·locades verticalment i de manera oposada, continua per sota de l'escala ES-19, travessa part del sector 5 per sota del nivell de circulació i finalitza amb una petita obertura al mur sud de la cisterna. Curiosament no hi ha sobreeixidor per a aigües sobrants. A les parets internes es conserven marques dels nivells d'aigua recollits i estancats durant temps i es mostra com aquesta va emmagatzemar molt poca quantitat d'aigua. Tot i que té una capacitat de recollida de 7.300 L, no es va em-

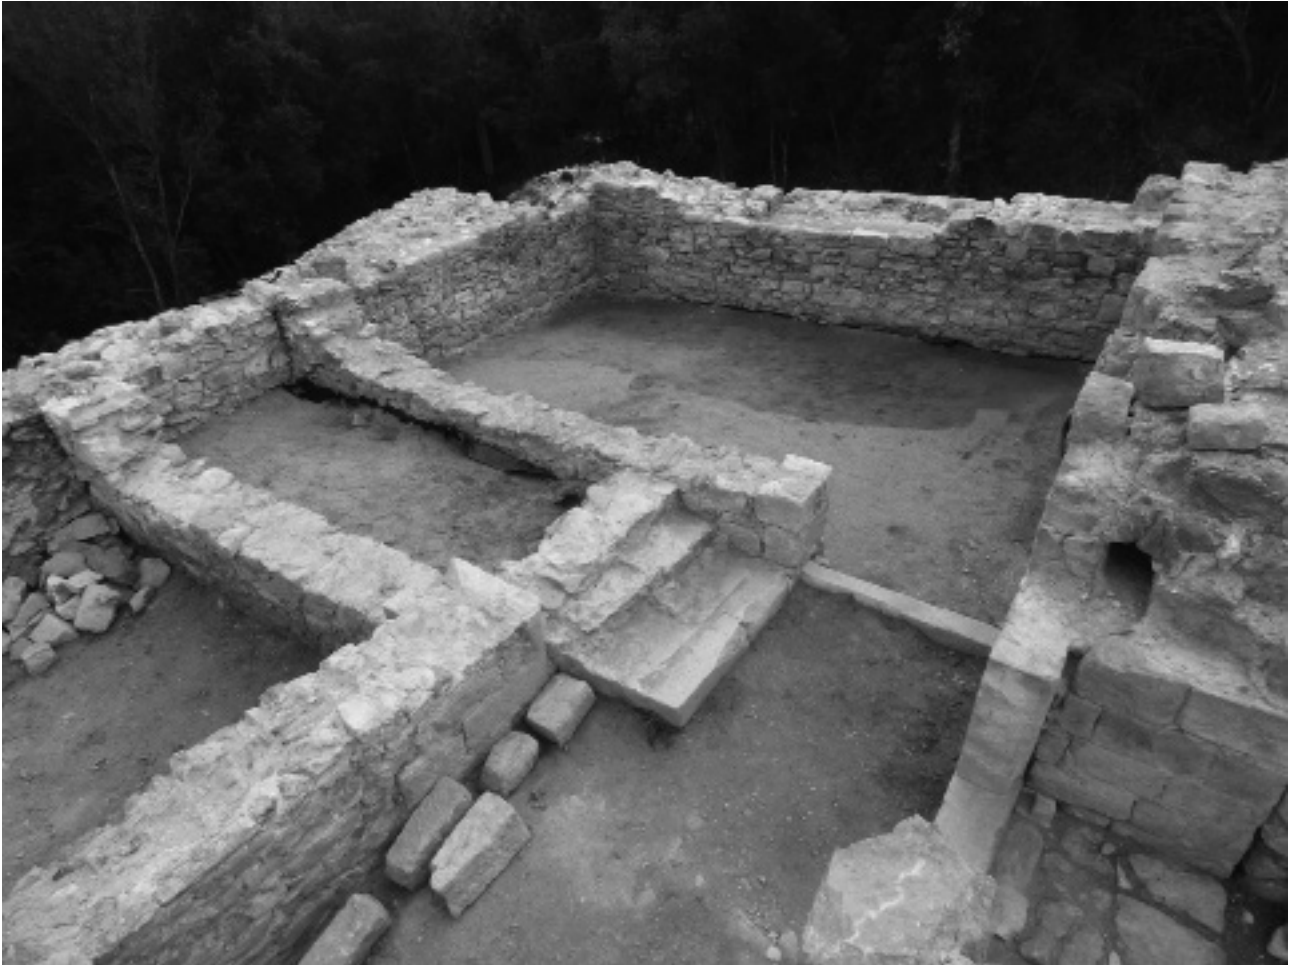
Figura 7. Detall dels sectors 4 i 5 de la zona 2 un cop finalitzada l'excavació.

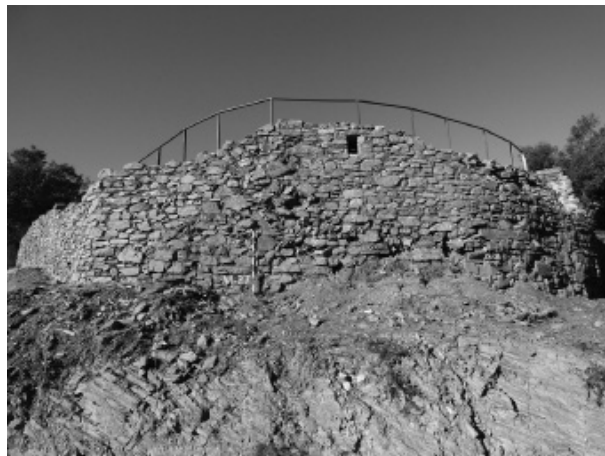
Figura 5. Detall del mur M-27 un cop consolidat.

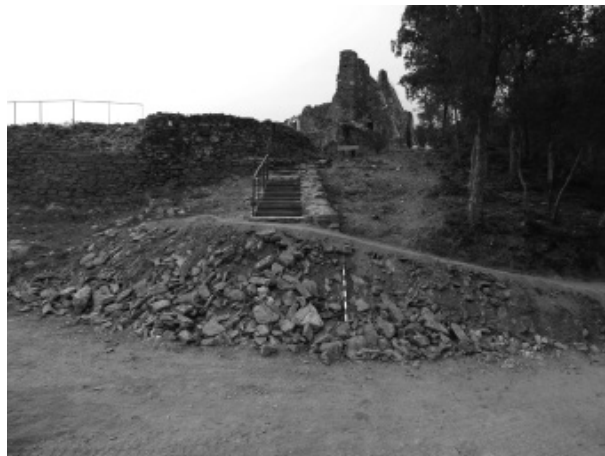
Figura 7. Detall de la zona d'accés (zona 4) un cop finalitzats els treballs d'adequació.

En primer lloc l'excavació i consolidació del graonat original conservat que formava par de l'accés al castell. En aquest cas es va emprar pedra del lloc lligada amb morter de calç hidràulica. Es varen consolidar set graons i una

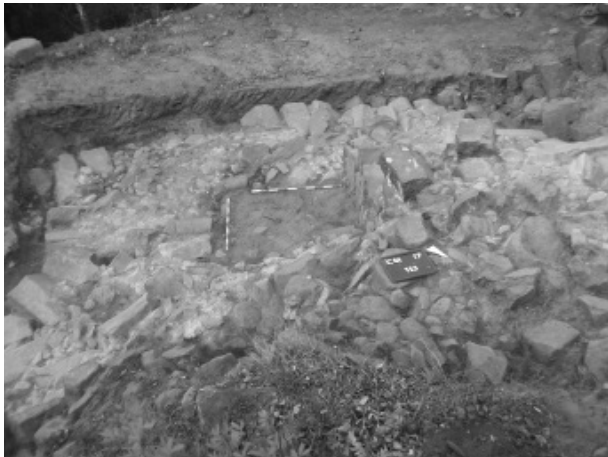
Figura 2. Torre sud-oest.

Els murs de la torre s'assenten directament sobre el subsòl natural, adaptant-se a les seves irregularitats, molt especialment al pendent que fa en direcció oest, on trobem una gran banquetta de fonamentació d'entre 50 i 75 cm d'amplada. Les parets vistes tenen un gruix considerable: 160 cm la paret SW (UE 2122), 175 cm la paret SE (UE 2123) i 195 cm la paret NW (UE 2111). La paret NE (UE 2112), l'única que dona a l'interior del castell, en canvi, és

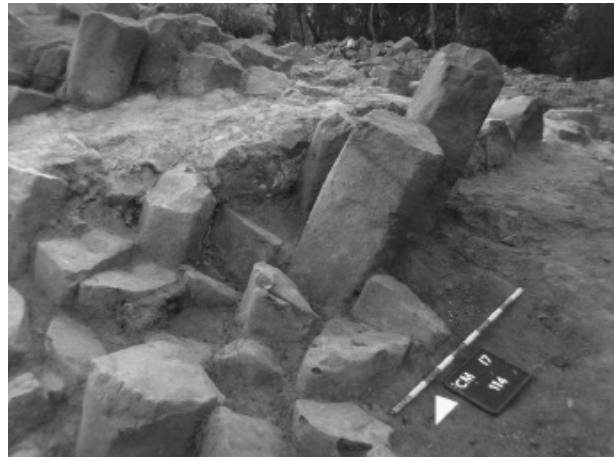
Figura 3. Restes del tram sud de la muralla oest (UE 2120), encabint-se entre les columnes basàltiques naturals.

da el pany de la muralla oest fos seguit i unitari; tanmateix, donat que només n'hem conservat les filades inferiors, adaptades al terreny, s'ha preservat seccionada en tres parts: un pany de 480 cm de llarg al sud (UE 2120, fig. 3), solidari amb la torre SW; un pany de 320 cm de llarg

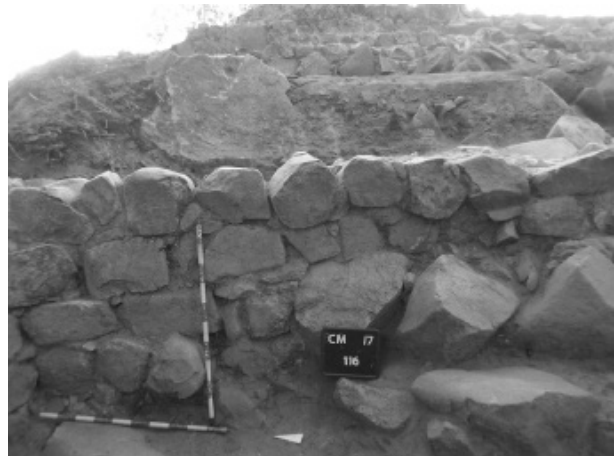
Figura 4. Tram nord de la muralla oest (UE 2119), on aquesta estructura conserva més filades.

al nord (UE 2119, fig. 4), imbricat amb la torre NW; i un pany central de 555 cm de llarg (UE 2121, fig. 5), avançat i a una cota més baixa, que seria més aviat un talús de fonamentació.

En conjunt, la muralla oest es troba en un estat força deficient, ja que conserva tot just entre 1 i 2 filades, llevat del pany nord (UE 2119) que, gràcies al desnivell sobtat del terreny, arriba a conservar entre 4 i 5 filades, amb una alçada d'entre 120 o 130 cm (fig. 4).

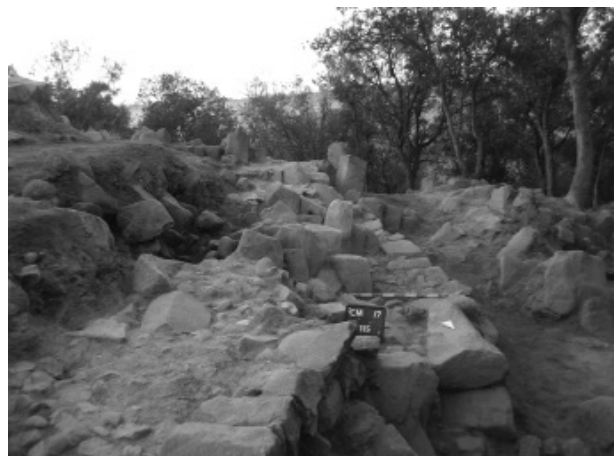
Figura 5. Muralla oest. En primer terme, el tram nord (UE 2119) i, darrere, el tram central (UE 2121).

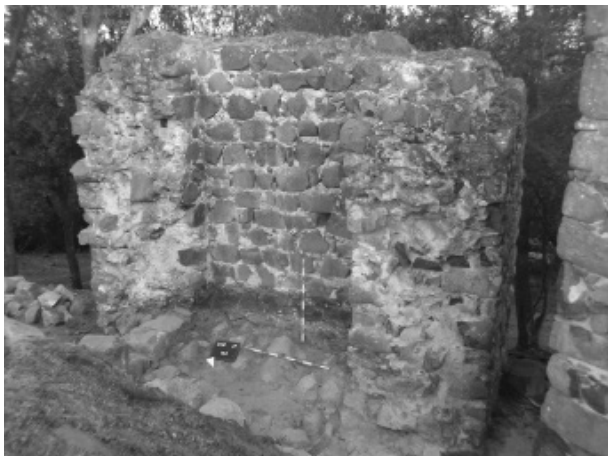
Figura 6. Torre nord-oest.

La torre nord-oest ja era coneguda, atès que n'ha romàs sempre visible la seva meitat externa, conservada en una alçada de quasi 4 metres. Tanmateix, fins a la campanya de 2017 apareixia com una estructura aïllada i desconectada de la resta d'estructures del castell. La nostra intervenció ha permès documentar la resta del perímetre d'aquesta torre i lligar-la físicament a les muralles nord i oest.

Els murs de la torre s'assenten directament sobre el subsòl natural, amb una petita banquetta de fonamentació a la base externa de la paret NW, la més sobresortint. Les parets vistes de la torre tenen un gruix menor que les de la torre SW: 125 cm la paret NW i 95 cm les parets NE i SW. La paret SE, l'única que dóna a l'interior

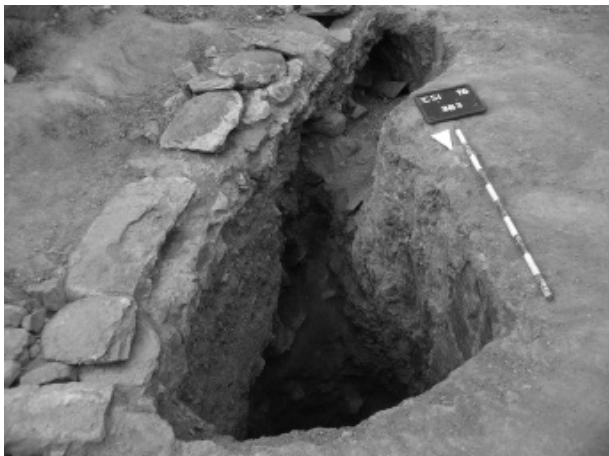
Figura 3. Sitges 21 (en primer terme) i 20 (al fons).

Les sitges 20 i 21 (fig. 3) estaven ubicades al centre del sector, malmeses a l'est per la construcció de la claveguera UE 2378. La sitja 20 (UE 2417) ha estat la més afectada per aquest retall, de manera que només se n'ha pogut excavar una petita part del farcit d'obliteració (UE 2418). Els treballs s'han hagut d'aturar a partir del moment en què la claveguera, que s'havia de conservar, ha quedat penjada i corria el risc de desmuntar-se. La sitja 20 retallava l'extrem sud de la veïna sitja 21 (UE 2443). Donat que no estava tan afectada per la claveguera, la sitja 21 s'ha pogut excavar en bona part, llevat del terç est, que s'ha hagut de respectar per assegurar la conservació de l'estructura de desguàs. De 240 cm de fondària i 165 d'amplada màxima, en el seu interior s'hi han diferenciat quatre farcits superposats (UE 2444, 2445, 2448 i 2449), amb material propi del segle XIII, pendent encara d'estudi.

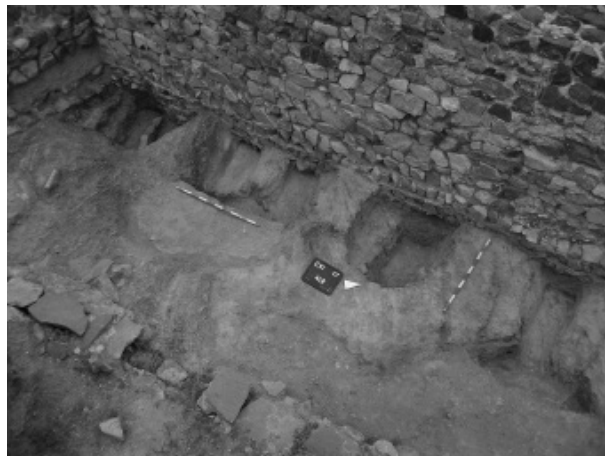
Figura 4. El rengle de fosses d'enterrament a l'oest del sector 6, amb la muralla UE 2023 superposada.

Els enterraments E37 a E42 estaven dipositats en fosses ben alineades i excavades a notable profunditat (entre 40 i 60 cm), amb un encaix a tot volt que degué tenir la funció de sostenir una coberta, que en cap cas hem conservat. A banda, dues d'aquestes fosses eren dobles, és a dir, que una mateixa fossa gran contenia en el seu interior dues fosses individuals pertanyents a individus adults: E37 i E38 compartien la fossa UE 2458, i E39 i E40 la fossa UE 2470. En desconeixem les causes, tot i que podríem pensar en lligams familiars; en qualsevol cas, cal remarcar que tot i que E39 i E40 compartien fossa, el primer fou enterrat en un moment posterior al segon, ja que li malmet la part inferior de l'extremitat dreta.

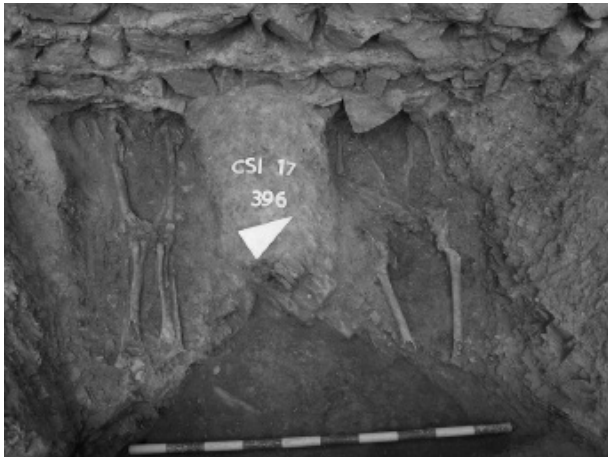
Figura 5. Detall dels enterraments E37 i E38, amb la muralla superposada i retallats per la sitja 18.

Aquesta necròpolis s'estén per tot el quadrant sud-oest de l'espai ocupat posteriorment pel castell, als sectors 4, 5, 6, 9 i 13 (Llinàs 2015, 939-940; Llinàs 2016, 297-298 i 300). L'hem de datar a l'alta edat mitjana i degué pertànyer a una comunitat que molt probablement vivia a l'entorn del turó de Sant Iscle, dispersa en masos. La campanya de 2017 al sector 6 ha proporcionat vuit nous enterraments, que eleva a 43 els individus fins ara documentats. De 6 d'aquestes 8 noves inhumacions -totes orientades en direcció oest-est, és a dir, amb el cap a ponent i els peus a llevant- n'hem pogut documentar només la meitat est, amb les extremitats inferiors dels respectius esquelets, ja que a ponent s'hi superposa la muralla oest del recinte principal del castell (UE 2023) (fig. 4). A banda, la capçalera de l'E36 estava destruïda per mur UE 2450, l'extrem est dels E37 i E38 pel retall de la sitja 18, excavada l'any 2015 (fig. 5), i l'extrem est del E41 pel retall de la sitja 21.

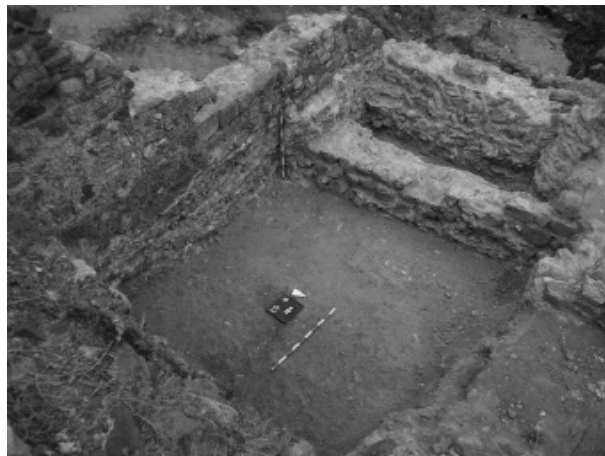
Figura 7. Vista del costat sud del sector 12 al final de l'excavació de 2016, des de l'est. Al fons es veuen els murs paral·lels UE 3005 i 3057.

Malgrat que no es va excavar per sota dels nivells de circulació d'aquestes estances, s'apreciava com se superposaven a una antiga estructura l'empremta de la qual en les pavimentacions deixava endevinar un mur de grans dimensions (UE 3057), d'uns 110 cm d'amplada, que discorria en direcció nord-sud, una mica esbiaixat respecte a tota la resta d'estructures d'aquesta banda del castell. Segons tots els indicis, aquest mur continuava cap al sud, més enllà de l'àrea excavada en aquella campanya.

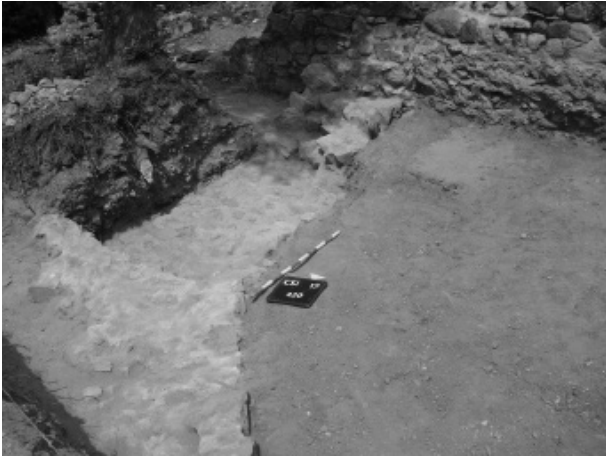
Figura 8. Excavació del costat oest del sector 13 (any 2017), amb la continuació del mur UE 3057 cap al sud i, en primer terme, el llenç que gira cap al SE.

Malgrat que no s'ha assolit encara el subsòl natural, l'excavació ha permès arribar fins a nivells anteriors a la construcció del castell (UE 3092 i 3096), així com documentar bé el tram de mur UE 3057 que travessa de nord a sud l'àrea excavada en aquesta campanya (fig. 7). Aquest mur, fet de pedres lligades amb morter de calç, ha aparegut considerablement malmès, especialment a la seva cara oest, seguint el pendent natural de la muntanya cap a aquella banda, i discorre molt a prop del mur perimetral oest de l'ampliació del castell (UE 3005). Un cop construïda aquesta darrera estructura, l'espai entre els dos murs fou terraplenat amb una aportació de terres (UE 3089, 3090, 3093 i 3094) que anivellà el terreny i colgà les restes del mur preexistent UE 3057. Aquests estrats han proporcionat material arqueològic, no massa abundant però situable a la segona meitat - finals del segle XIII, la qual cosa ha fet endarrerir una mica la cronologia de segle XIV que inicialment proposàvem per a la construcció de l'ampliació oest del castell.

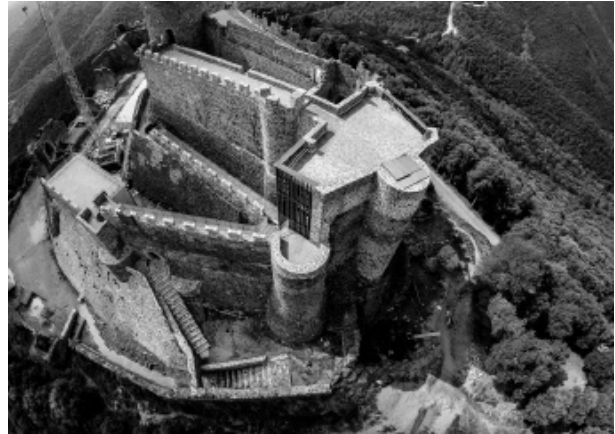
Figura 2. Accés fortificat, barbacana i adarb nord de Montsoriu. Excavació del fossat nord 2016.

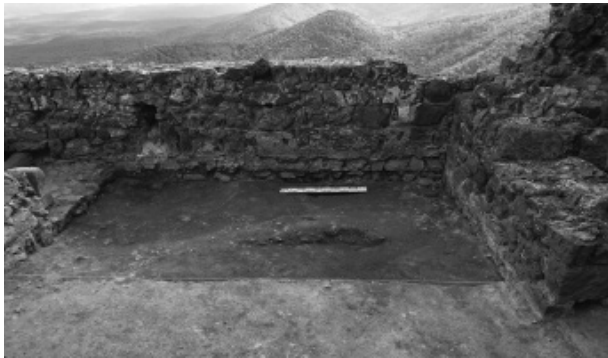
Figura 4. Pavimentació del segle XIV i UE 10281 i 10282.

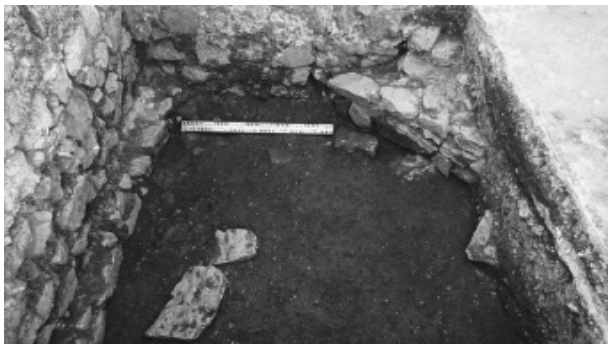
Figura 5. Nivell de circulació UE 10287, sabata de fonamentació de la muralla UE 10286 i mur UE 10284.

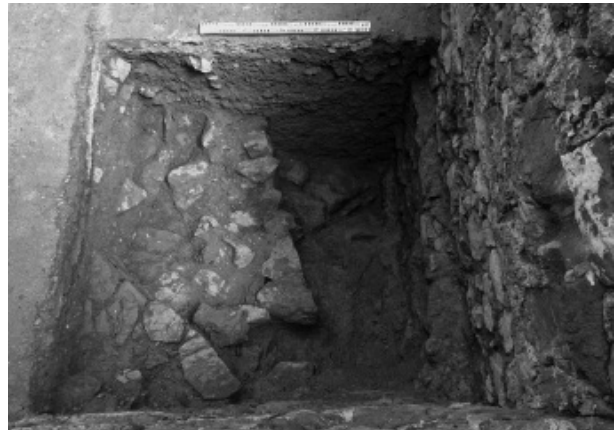
Figura 6. Estat final de l'excavació. Estructura 10288.

de segona meitat del segle XII. Entregant-se a aquesta estructura i cobert per UE 10283 aparegué una altre nivell de reompliment (UE 10285) cobrint la sabata de fonamentació de la muralla sud del pati d'armes.

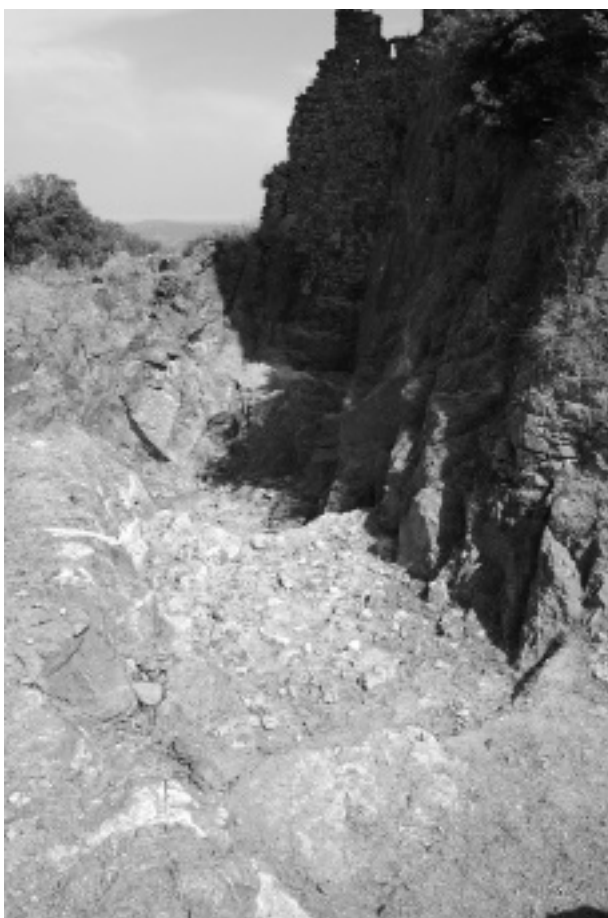
Figura 7. Fossat nord i tancament de la barbacana. En primer terme, estrat d'enderroc UE 40114.

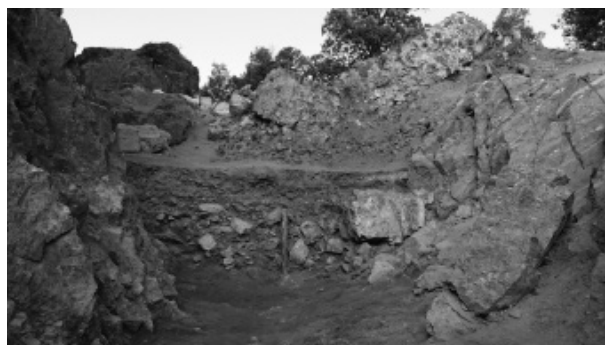
Figura 8. Seqüència arqueològica formada per l'estrat d'abandonament del s. XIV, l'enderroc del s. XV i estrat constructiu de la segona meitat del s. XV.

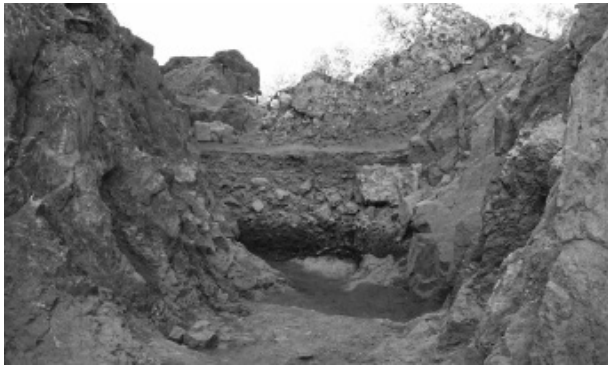
Figura 9. Estratigrafia del fossat nord.

En els anys anteriors es realitzà la retirada dels estrats superiors del fossat, l'excavació fins a nivells de roca mare del sector oest, així com la delimitació i ampliació de la cala del 1983. L'any 2016 es continuà amb l'excavació de la part central del fossat on aparegué un potent estrat constructiu amb considerable presència de morter de calç, en algunes zones molt ben conservat i compactat (UE 40106) relacionat amb la darrera fase d'ús del fossat i amb la

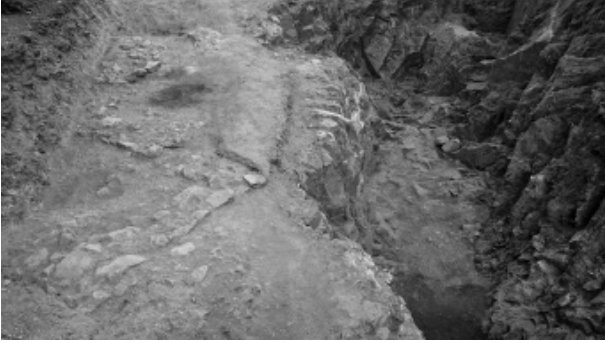
Figura 12. Estructures aparegudes en la zona de contacte entre fossat i clos nord l'any 2016.

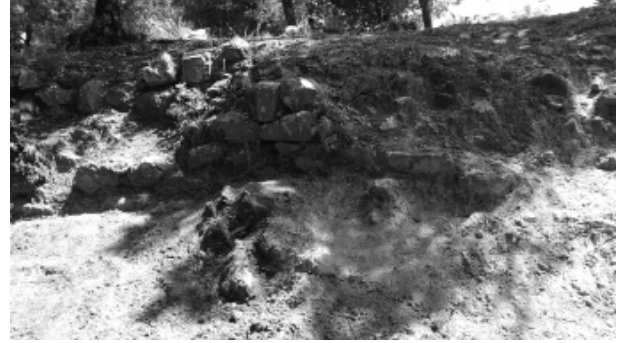
Figura 13. Restes de la muralla perimetral del clos nord.

A l'oest de la cala es retirà el nivell superficial (UE 50201) que cobrien les restes de la *muralla perimetral oest del clos nord*, deixant al descobert l'enderroc de la muralla. No es realitzà l'excavació d'aquest enderroc per la impossibilitat d'una intervenció de consolidació immediata necessària a causa de la inestabilitat de l'estructura. Tot i això, podem dir que es tracta d'una construcció en pedra seca, de mida mitjana treballada únicament en la cara vista i que s'assenta directament sobre la roca mare.

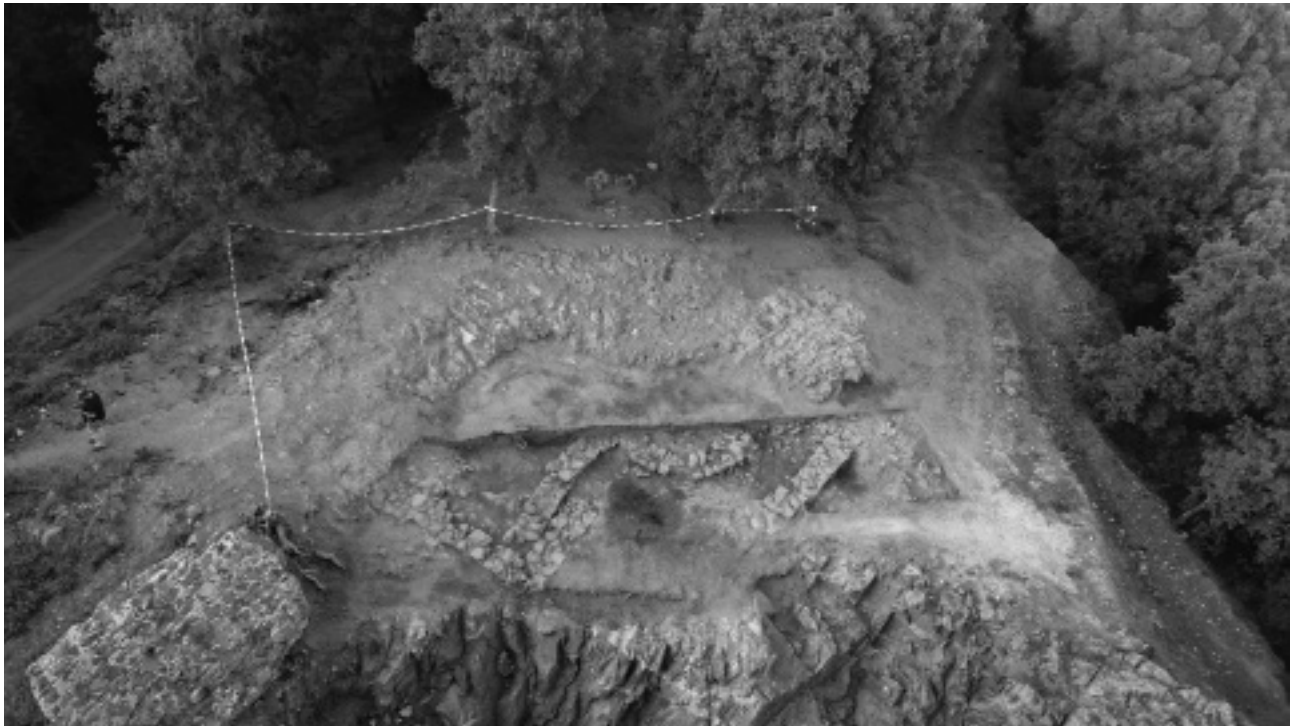
Figura 14. Ampliació de la cala 2017 i estructures d'hàbitat del clos nord.

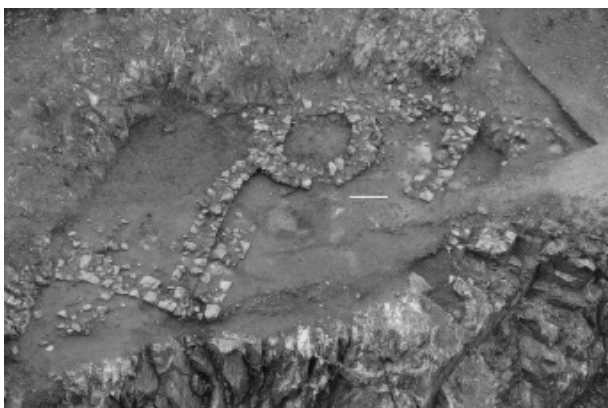
Figura 15. Estructures conservades de l'hàbitat excavat l'any 2017.

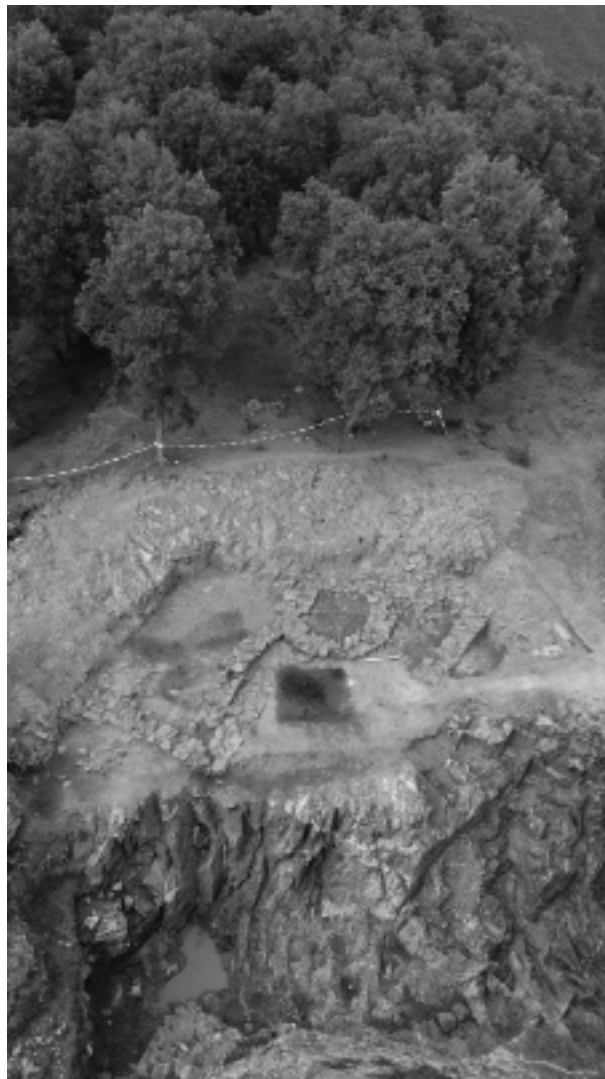
Figura 16. Fossat i hàbitat contigu excavat a la roca.
