Catorzenes Jornades d'Arqueologia de les Comarques de Girona

Caldes de Malavella

1 i 2 de juny de 2018

CATORZENES JORNADES D'ARQUEOLOGIA DE LES COMARQUES DE GIRONA

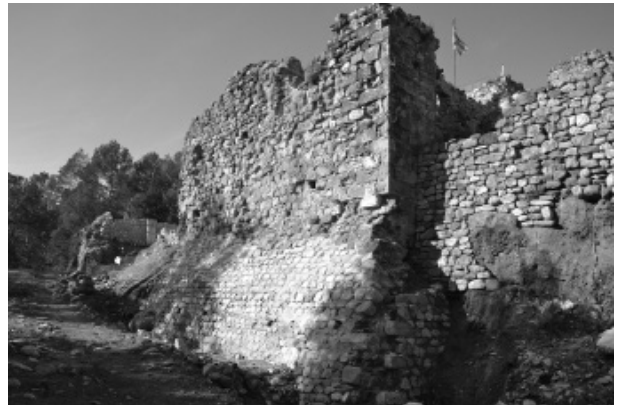
Figura 4. La muralla sud del castell, després dels treballs de consolidació.

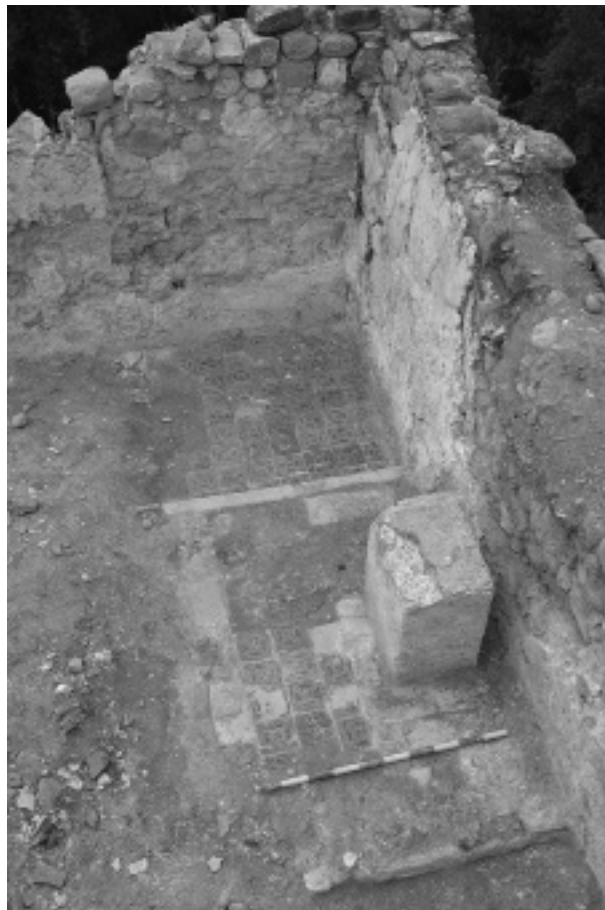
Figura 7. La possible capella, parcialment pavimentada amb rajoles esmaltades decorades.

Una de les troballes més interessants que hem efectuat en aquest nou sector és probablement la capella del castell. Només excavada de forma parcial³, les troballes han estat molt interessants. A l'angle sud-oest de l'espai s'ha localitzat un paviment de rajoles esmaltades amb decoració en blau corresponent al motiu de la "rosa gòtica" que ja s'havia documentat en campanyes anteriors. Al centre de l'espai a ponent, i recolzat en el mur que tanca l'espai, hi ha una superfície rectangular que mesura 198 cm de nord a sud, i 126 cm d'est a oest, amb una alçada mitjana d'entre 10 i 13 cm. damunt de la qual s'aixeca un bloc rectangular, amb una alçada aproximada de 60 cm. A la part superior, hi havia una llosa de travertí de 3

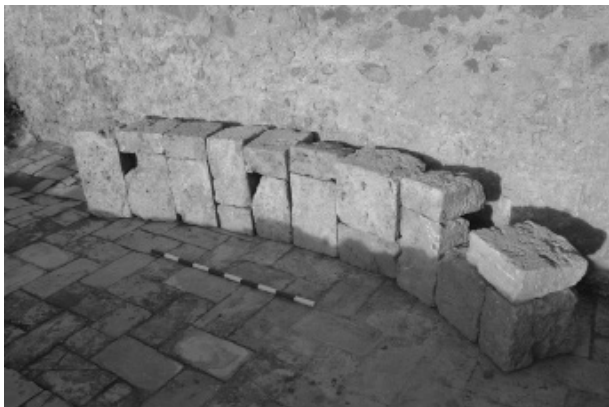
Figura 11. Detall d'un dels arcs de la sala que s'han recuperat de forma parcial.

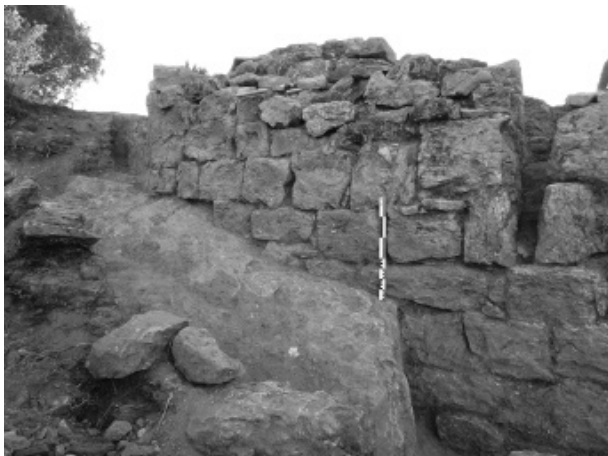
Figura 2. Extrem est del mur 4001 en punt rodó, vist des del nord. Al costat dret s'observa una espitllera.

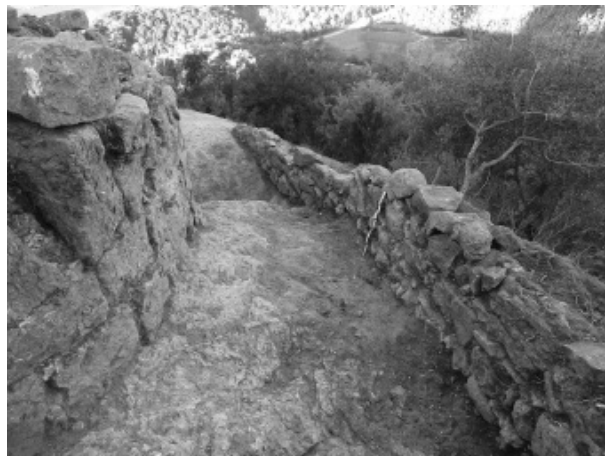
Figura 3. Espai d'accés a la zona 4 del conjunt, en fort pendent, delimitat pel mur.

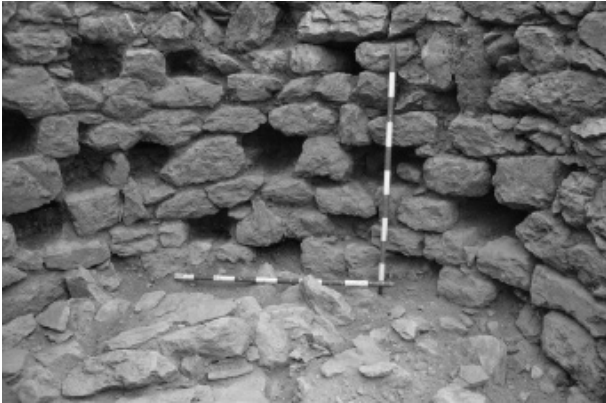
Figura 2. Imatge del parament interior de la torre circular de migdia amb restes de lloses de paviment i els nínxols del colomar.

La retirada de l'enderroc posà al descobert diversos nivells de lloses de pedra (fig. 2), disposades en diverses capes i en el pla horitzontal, les més petites sobre altres de mida més gran i, per sota d'elles, un nivell de preparació de paviment. La proposta d'interpretació és que existien almenys dos pisos, el superior caigut

El buidatge i neteja de la torre mostrà un pany interior amb nombrosos forats o nínxols en diferents nivells, que s'alternen amb les pedres del parament de manera regular. La disposició i conservació de restes de morter emmarcant aquests forats va fer pensar que es tractés de sostraccions intencionals amb la finalitat de donar un ús secundari a la torre. Prenem com a possibilitat que es tracti d'un colomar, funció que s'avé amb la situació de l'estructura a migdia i amb les seves reduïdes dimensions; també hi encaixa l'abeurador de pedra que es va recuperar a la base de la torre l'any 2015 (Agustí *et al.* 2016). Aquest recurs productiu és molt freqüent en contextos medievals i moderns pels avantatges que la cria de coloms suposa quant

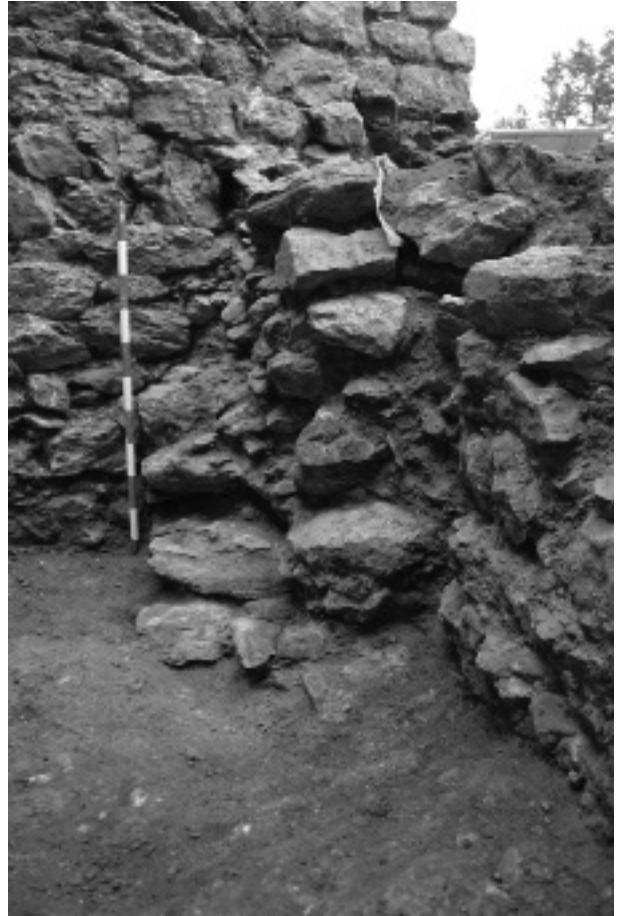
Figura 3. Bestorre quadrangular. Vista del mur del parament intern al nord construït sobre mur perimetral antic.

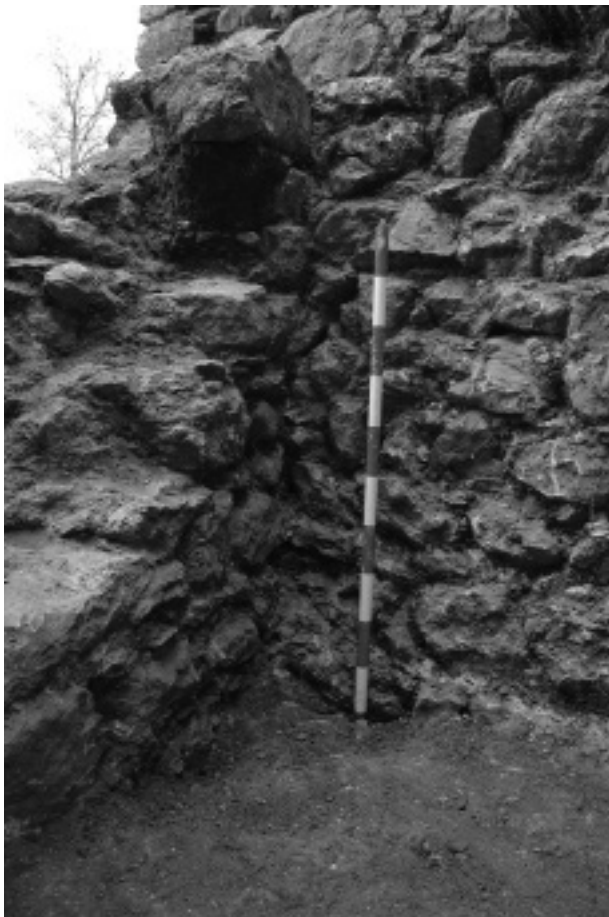
Figura 4. Bestorre quadrangular. Vista del mur del parament intern al sud construït sobre mur perimetral antic.

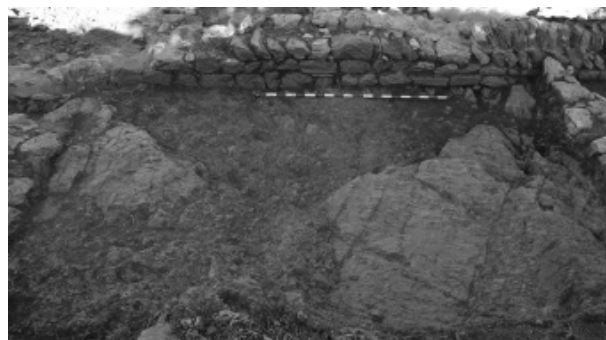
Figura 5. Àmbit 1 de la Zona 6, vist des de llevant. Al fons el mur de llevant de la Sala al que s'adossen aquestes estances. Als costats, els murets que delimiten l'àmbit.

A l'àrea de ponent es van identificar diferents estances, delimitades per murs de poc gruix, cobertes de teula i adossades al mur de llevant de la Sala (fig. 5). A la base presenten restes de paviments de morter o de petits enllosats adaptats als desnivells rocosos, així com alguns forats de pal que indiquen elements de sustentació de poca entitat.

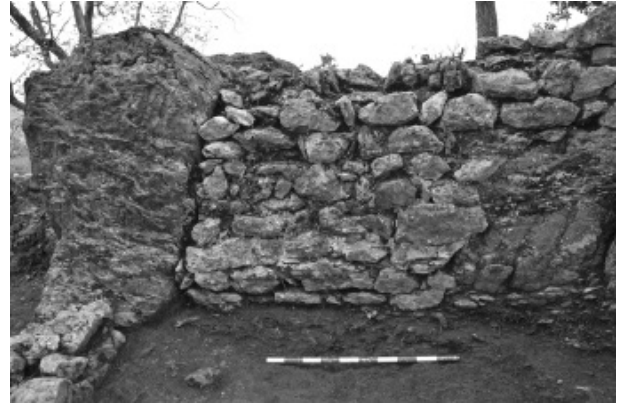
Figura 7. Tram de mur adaptat als afloraments rocosos. Funciona com el límit est de l'àmbit 5 de la zona 6.

La part de llevant correspon a l'espai directament al nord de la torre mestra del recinte sobirà, condicionada pels afloraments rocosos aprofitats com elements arquitectònics (fig. 7).

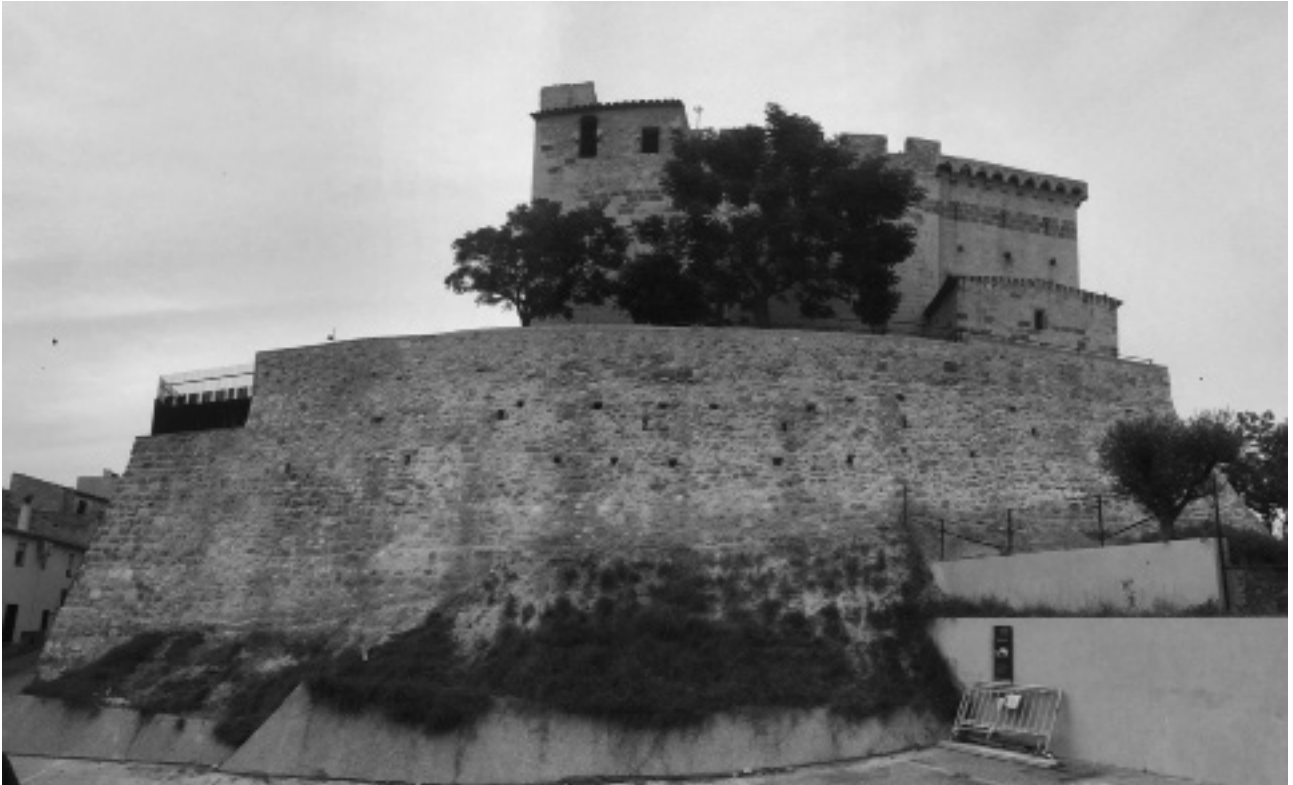
Figura 2. Tram sud de la muralla després de la intervenció.

Els objectius d'aquesta intervenció es varen centrar principalment en la consolidació i preservació d'aquests trams de muralla, els quals es varen completar amb la restauració de les seves parts perdudes, contribuint en la conservació del conjunt i alhora facilitant la seva comprensió i gaudiment visual per al públic visitant (Fig. 2 i 3).

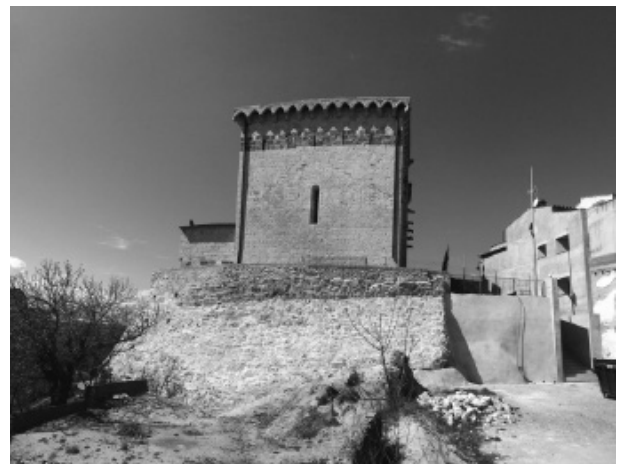
Figura 3. Tram est de la muralla després de la intervenció.

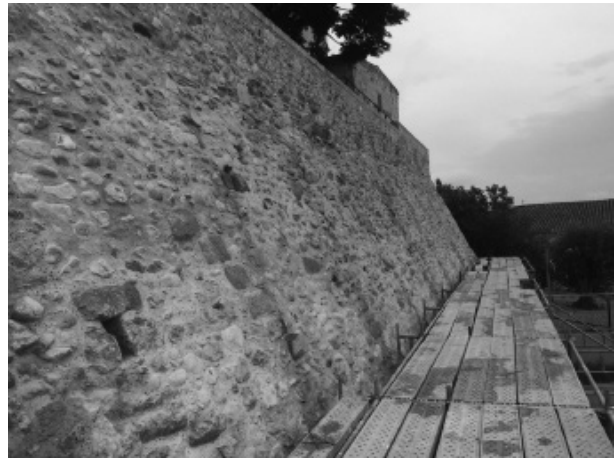
Figura 4. Parament del tram sud després de la intervenció.

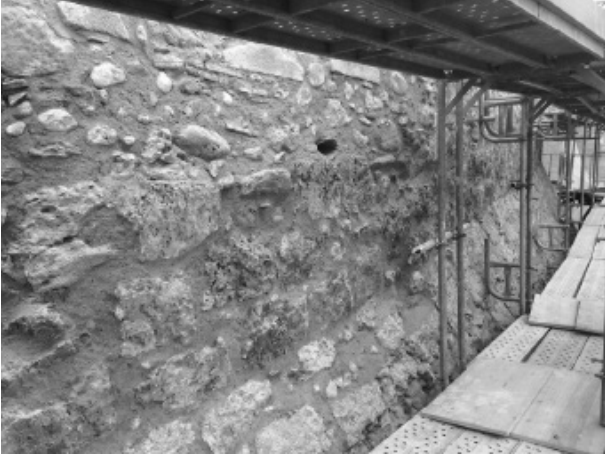
Figura 5. Detall del parament del tram est després de la intervenció.

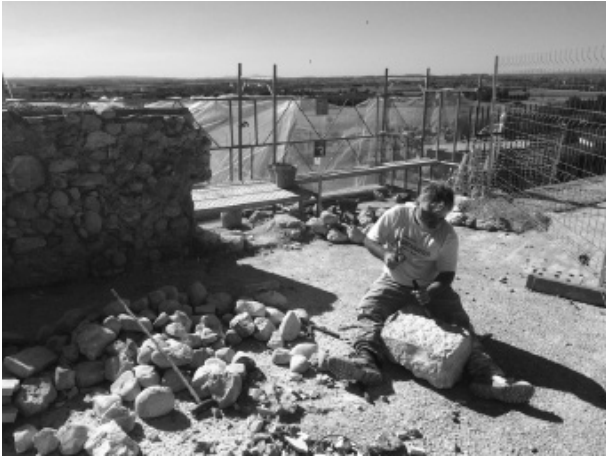
Figura 6. Treballs de reconstrucció del tram sud.

A causa de l'existència d'una esquerda vertical força profunda en l'extrem est del tram sud de la muralla es va procedir a realitzar un reforç de la fonamentació existent. Després de realitzar una excavació en la base de la muralla al llarg de la zona afectada, es va abocar un formigó de calç i pedra, per formar la base de la fonamentació. A continuació, damunt aquesta base, es va aixecar una banqueteta de 50 cm d'alçada amb pedra i morter de calç que realitzarà les funcions de fonamentació i

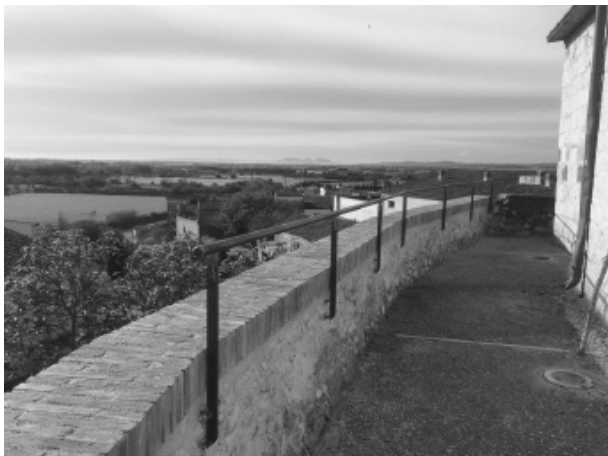
Figura 8. Coronament del tram est després de la intervenció.

Mentre que en els sectors del recinte emmurallat intervingut on mancava una solució es va optar per a reproduir el mateix tipus de coronament. Així doncs, es varen emprar maons massissos de confecció manual, col·locats en sardinell, lligats amb morter de calç hidràulica natural i àrids de la zona. El nou coronament es va realitzar seguint el mateix sistema constructiu que l'existent, adaptant-se als diferents gruixos de la construcció muraria original (Fig. 8 i 9).

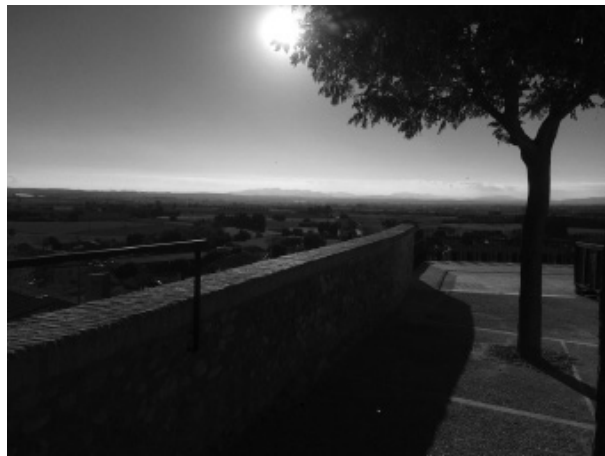
Figura 9. Coronament del tram sud després de la intervenció.

Així, es va aixecar un mur de totxana seguint la mateixa direcció i inclinació de la muralla original, reforçat amb mallat de ferro i construït damunt una llosa de fonamentació de nova confecció. La integració d'aquest nou mur amb la muralla original es va realitzar a través del seu acabat, al qual se li va estendre un arrebossat amb morter de calç hidràulica i àrids de la zona. L'aplicació es va realitzar amb llana i se li va donar un acabat amb esponja per donar-li un aspecte més rústec i adaptar-se millor a l'obra de maçoneria de la muralla adjacent.

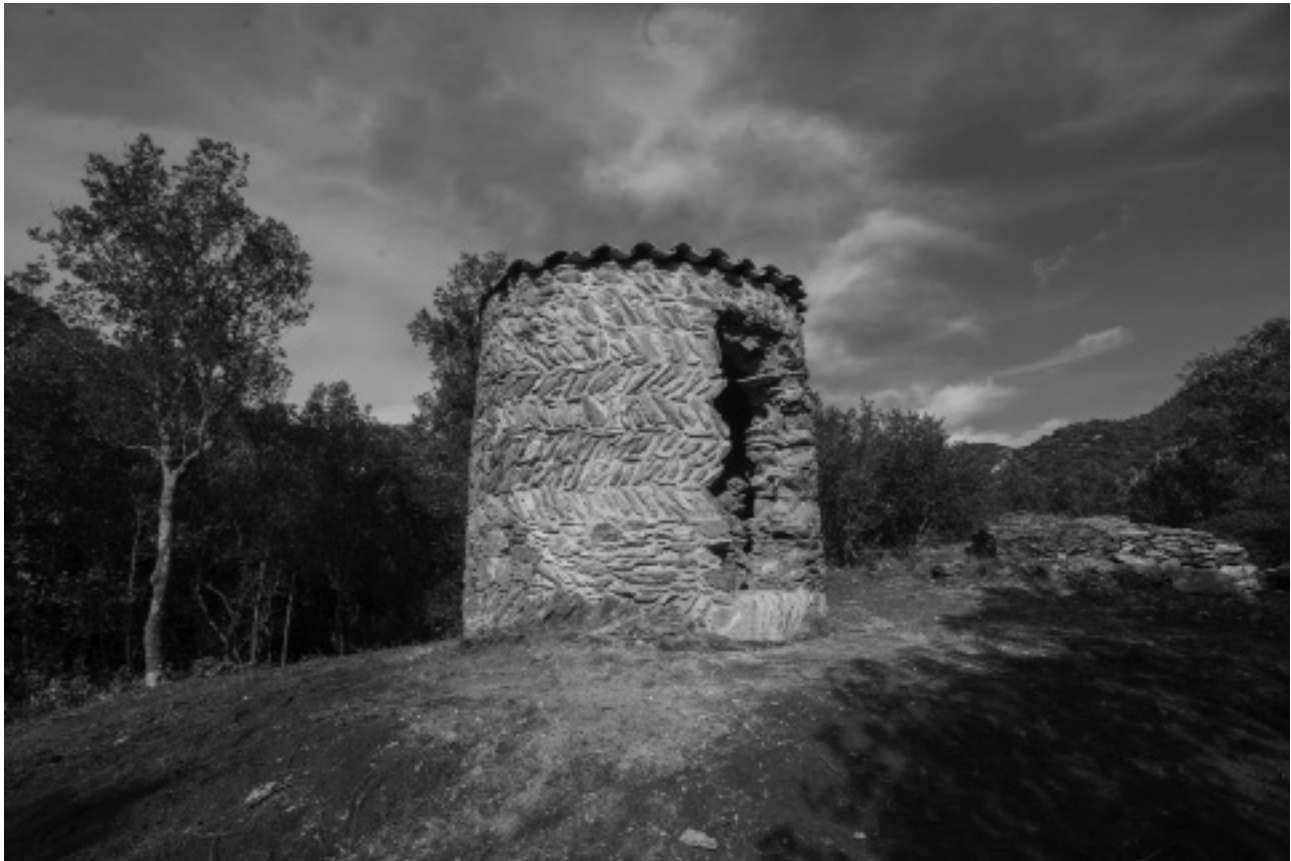
Figura 2. Vista general del colomar des del sud (foto Manel Casanovas).

cepcional, particularitat que li confereixen tant el seu parament exterior, en el que s'alternen filades d'*opus spicatum* amb filades planes, com el parament interior, en el que es conserven, en bon estat, les petites cel·les on niaven els coloms (Fig. 2 i 3). La intervenció de l'any 2016 es va centrar en recuperar el fragment de paret malmesa, reparar les esquerdes i netejar la volta -tot substituint la coberta de teula existent per una de nova-, a més d'excavar el seu interior per tal de localitzar el fonament de l'estructura i reconèixer el sòl original.

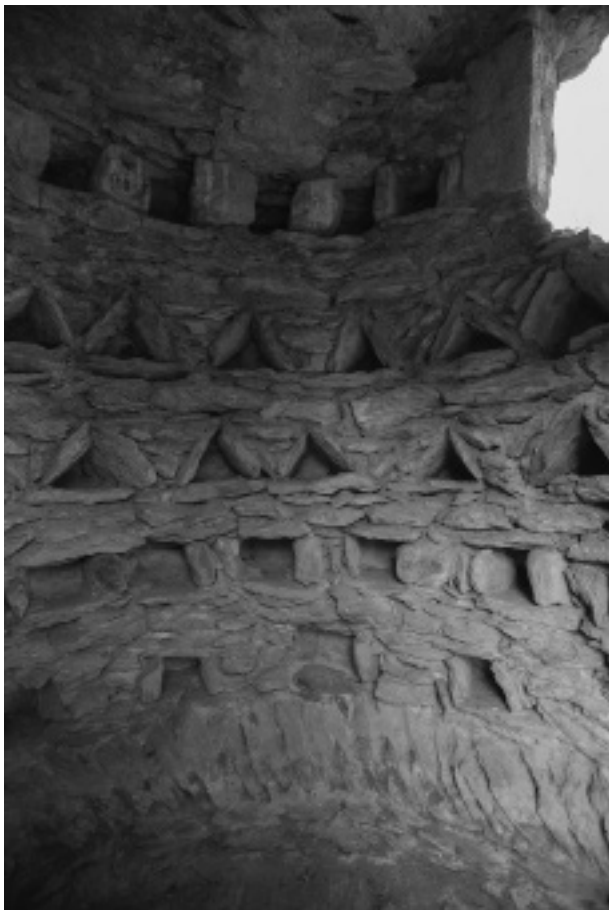
Figura 3. Detall del parament interior del colomar en el que es veuen les filades de nius.

La primera filada de nius es troba a uns 70 cm del terra en un extrem i 50 cm en l'altre, atès el desnivell de baixada del subsòl cap al sud. En el costat més alt trobem 5 filades, mentre que a partir de la cara oest, aproximadament, desapareix la cinquena. Quant a la forma dels nius, els de les 2 filades inferiors són quadrats i amiden uns 18/20 cm d'altura per uns 25/30 cm de fondària, emmarcats en els laterals per dues pedres més grans, posades verticals, i una lloseta plana per dalt i baix. Les 3 filades

de nius triangulars tenen una alçada similar i estan emmarcats amb llosetes.

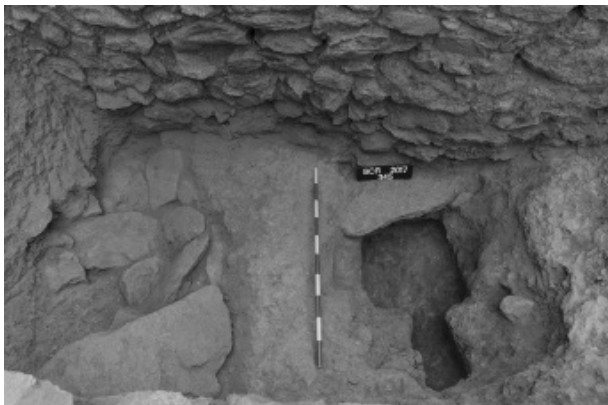
Figura 3. Detall de les tombes antropomorfes localitzades en el subsòl del sector 10B, pres de l'oest.

haurà de permetre corroborar o desmentir la seva contemporaneïtat i aportar noves dades sobre el ventall cronològic de la necròpolis. (Fig. 3).

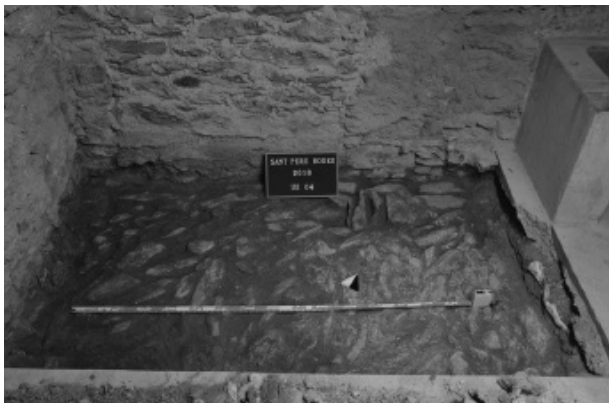
Figura 3. Vista general, des del sud, del paviment de pedres.

magatzems per l'interior. La manca de material no va permetre aportar cap dada cronològica al respecte. Per sota, i entre 22 i 28 cm respecte de la superfície del ciment, es va descobrir un altre paviment fet a base de pedres de format mig, clavades al terra, barrejades amb altres més petites, tot ben lligat amb morter de calç i sorra/grava de gra gruixut. El seu estat de conservació era bo, i presentava un lleu pendent cap al sud (Fig. 3).

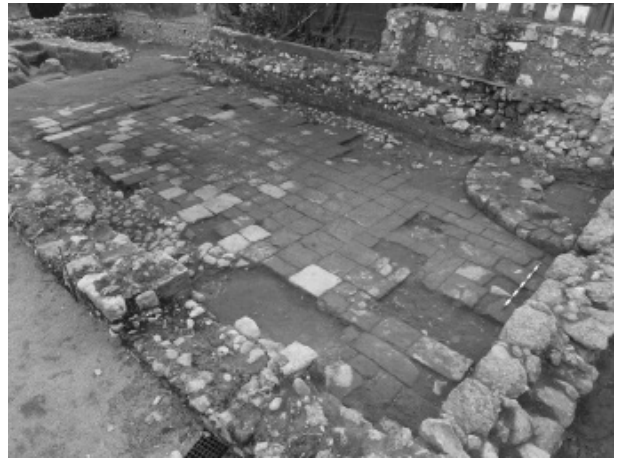
Figura 3. Estança identificada com a possible refector, a la zona meridional del claustre.

Pel que fa a l'ala meridional, allà s'hi va documentar un gran àmbit delimitat pels murs UE 1140, 1424 i 1426, que versemblantment podria tractar-se del refectori monacal. L'accés al menjador es realitzava a través d'una obertura que donava directament a la galeria sud (UE 1269), amb una porta de doble batent. L'interior estava pavimentat també amb lloses extretes de la pedrera de Vilacolum (UE 1453) i als laterals hi havia banquetes per a seure (UE 1458 i 1459) que van ser eliminades en una reforma posterior per tal de guanyar amplitud. Les mesures de la sala, que no ha arribat sencera als nostres dies per motius que tractarem

més endavant, eren de 4 metres d'amplada –sense comptar les banquetes– i una llargada mínima de 12. A l'extrem est hi havia un petit graó al terra, que bé podria tractar-se d'una diferenciació jeràrquica entre l'espai que ocupava durant els àpats l'abat, i la resta de la comunitat, que estaria situada uns centímetres més avall. Aquesta distinció simbòlica encara té lloc actualment en alguns monestirs benedictins.

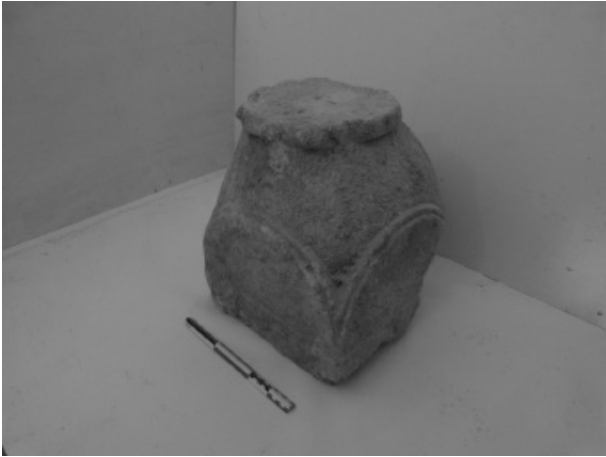
Figura 5. Capitel·l romànic amb collarí fet amb pedra volcànica de Vilacolum, trobat durant l'enderroc del graner del segle XIX.

L'ús de les estances meridionals, com ja s'ha assenyalat, no va allargar-se massa i el seu aterrament definitiu es va produir al llarg de la segona meitat del segle XV. Entre els materials recuperats dels enderrocs hi havia, a més de nombroses pedres i teules, alguns elements arquitectònics procedents del claustre –com un fragment de fust–, que aleshores ja estava parcialment enrunat. L'aspecte ennegrit del sediment, especialment de la UE 1411, confirma que al lloc es produí un incendi, segurament el culpable en última instància de la destrucció. Si bé la majoria de peces recuperades eren de pedra de Vilacolum i s'han de relacionar amb la fase constructiva del segle XII, una minoria semblaven ser més tardanes, especialment un fragment de columna de secció octogonal,

cosa que ens indicaria l'existència d'alguna fase de reforma gòtica del claustre desconeguda a nivell arquitectònic fins a dia d'avui. Quant al context ceràmic, podem destacar les importacions de vaixel·la fina valenciana, amb els motius característics de la segona meitat del quatre-cents (au estilitzada, rosa gòtica, fulles i palmetes enfrontades, Ave Maria, margallons...). L'associació d'aquest context de destrucció amb la guerra civil catalana no només es basa en la compatibilitat cronològica, sinó també en la troballa de nombrosos elements metàl·lics, entre els quals destacaven algunes peces d'armament, inclosa una daga sencera. Convé no passar per alt, a més, la troballa d'un projectil de pedra esfèric localitzat al fossat en campanyes passades (Ferrer 2016, 429) dins un context cronològic idèntic.

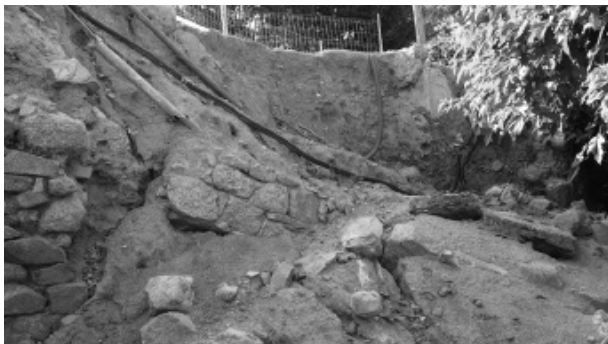
Figura 3. Detall de l'esfondrament del mur de contenció entre la plaça de l'església i el restaurant de sota.

Davant el col·lapse del mur que delimita la plaça annexa a l'església de Sant Martí pel costat de ponent i que fixa el desnivell entre aquesta i la plaça que hi ha immediatament per sota, es va proposar una intervenció preventiva, del

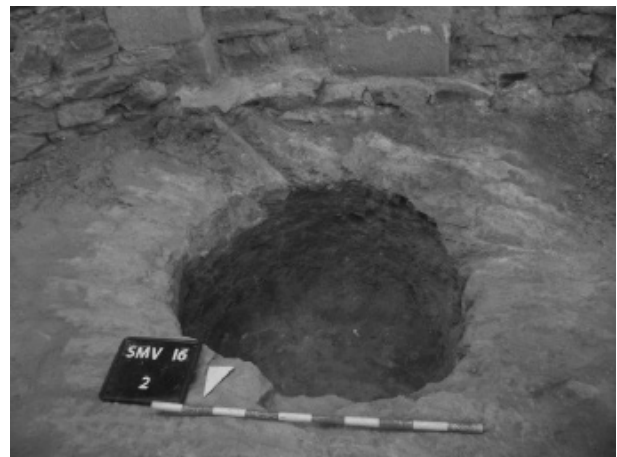
Figura 2. La sitja trobada el 2016.

El control arqueològic realitzat el 2016 ha constatat que la intervenció precedent havia esgotat ja l'estratigrafia arqueològica, i arreu de la superfície de l'interior de l'església hi apareixia únicament el subsòl natural. Tan sols cal remarcar la troballa d'un fons de sitja (UE 1), ubicat

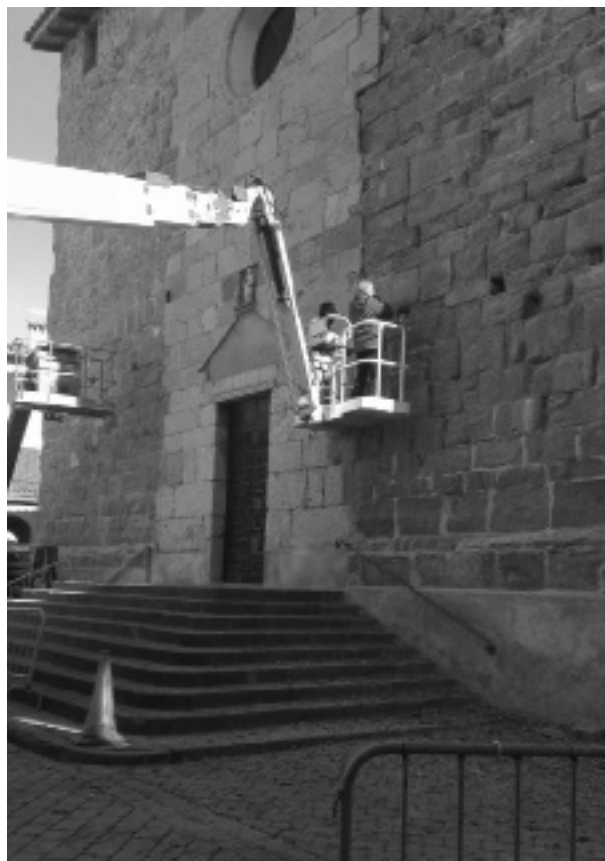
Figura 1. Moment d'extracció dels cranis dels forats de bastida a la façana principal de l'església de Sant Pere de Montagut.

L'any 2016 es realitzaren a l'església de Sant Pere de Montagut unes obres de reforma i conservació a la superfície de les façanes, molt afectades per una degradació en forma d'estries, exfoliacions, despreniments i pèrdues de suport. El repicat de la façana principal posà de nou al descobert un seguit de forats de bastida

xims a la portalada (fig. 1). El primer mesurava 19 cm d'alçada x 19 cm d'amplada i 55 cm de profunditat. A uns 148 cm a l'est s'obria el segon forat, de 19 cm d'alçada x 14 cm de base x 96 cm de fondària. Tots dos forats estaven ben anivellats, el primer a uns 2,75 m de la llinda de la porta i a una alçada d'uns 3,60 m del fonament de l'església i del paviment interior.

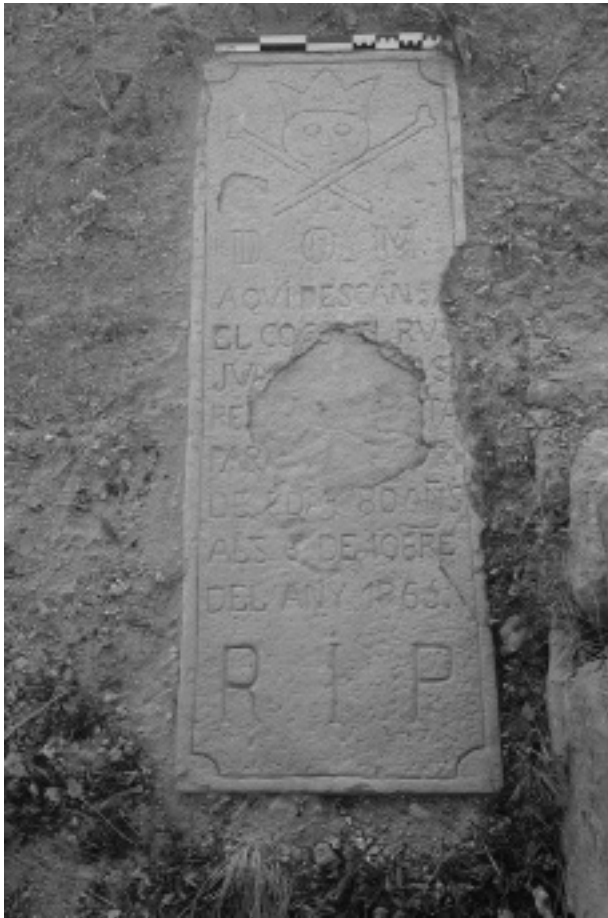
Figura 2. Làpida sepulcral en l'espai del cementiri.

1. S'observa una finestra original, de tipus romànic, tapiada, en el parament sud de la nau de l'església.
2. Davant la sagristia es conserva *in situ* una làpida funerària (fig. 2) de pedra sedimentària sorrenca, orientada en l'eix est-oest i amb la capçalera a ponent. La inscripció la situa al segle XIX i correspon a un rector de la parròquia. La part central de la inscripció està malmesa

i no pot acabar de llegir-se el nom del difunt. Les inicials D.O.M signifiquen “*Deo Optimo Maximo*” i les R.I.P. signifiquen “*Requiescat In Pace*”. Hem proposat una petita intervenció de consolidació de la superfície de pedra d'aquesta làpida per tal d'evitar que es segueixi degradant.

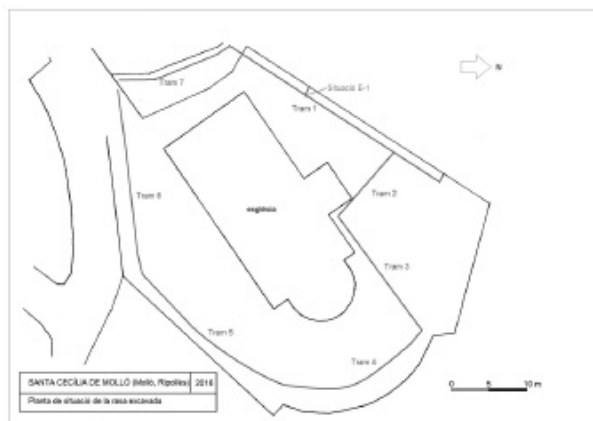
Figura 1. Plànol de la rasa efectuada a l'entorn de l'església.

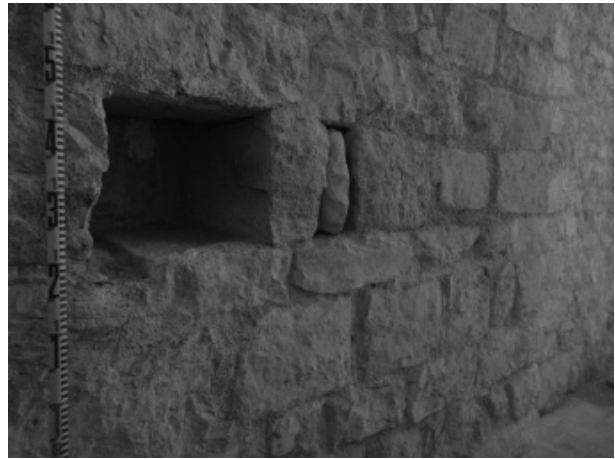
Figura 2. Dipòsit sepulcral secundari en el pilar de migdia de l'absis.

Durant la neteja dels paraments interiors van aparèixer dos espais aprofitats, l'un a l'absis, dins el pilar de migdia, utilitzat com a dipòsit sepulcral (UE1016 i UE1017) (fig. 2); l'altre, al mur nord, no es va obrir. El que correspon a UE1017 es va obrir i documentar durant la intervenció perquè la pedra que segellava l'obertura no estava fixada. Es tracta d'un nínxol preparat probablement després de la construcció del pilar de migdia de l'absis, excavat en el farcit intern i que contenia les restes de dos individus adults, disposats en pla sobre la base del dipòsit, desarticulats i inconnexos (fig. 3). La selecció esquelètica de les restes (crani i ossos llargs), el seu aspecte, el sediment que tenen adherit i la pigmentació postdeposicional fan pensar que procedeixen d'un espai sepulcral d'inhumació primària del que haurien estat extrets i traslladats.

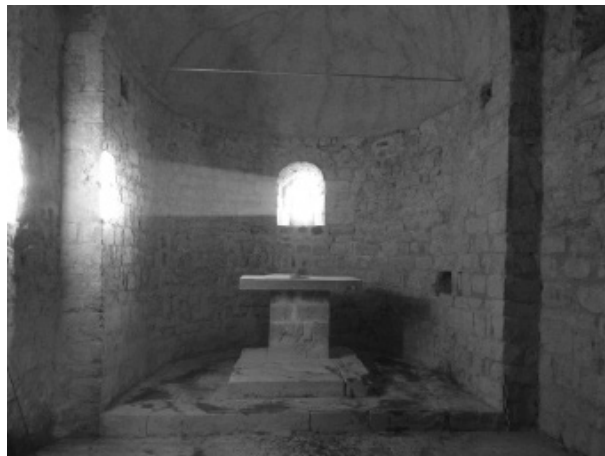
Figura 4. Aspecte de l'interior de l'absis amb l'enllosat de pedra.

El paviment de l'absis (UE 1019) (fig. 4) estava compost per un conjunt de peces de pedra retallades, la majoria de forma rectangular o quadrangular i algunes aprofitades d'estructures anteriors, disposades en filades en sentit est-oest i unides amb morter, estant la filada més a ponent formada per peces rectangulars més regulars que la resta i formant un esgló aixecat respecte de la nau. El paviment de la nau consisteix en peces ceràmiques de 15 x 15 cm (UE 1020) col·locades en carreuat d'un sol cop; aquest paviment es lliura al de l'absis i als murs perimetrals de la nau. Per sota d'aquests paviments, un nivell terrós (UE 1021) amb restes de pedres aprofitades, morter, runa i frag-

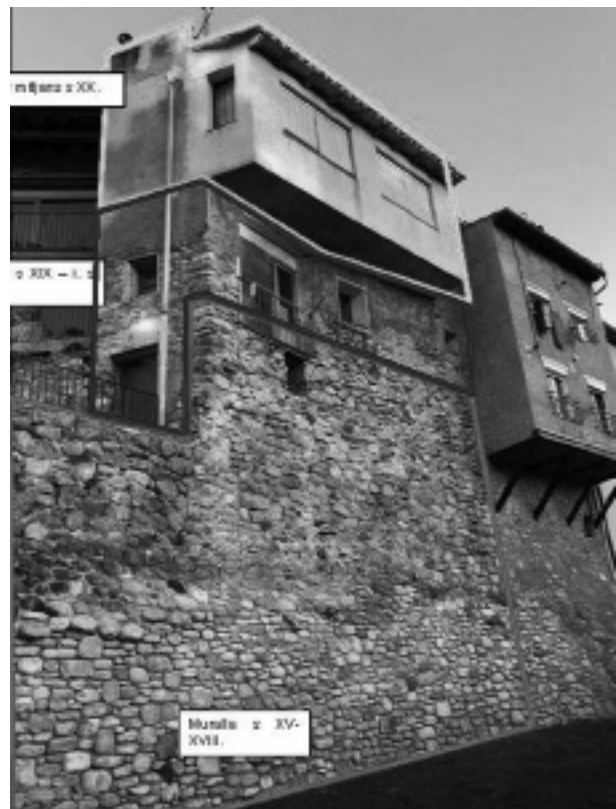
Figura 3. Vista general del parament posterior de la casa, amb la delimitació de les diverses fases constructives.

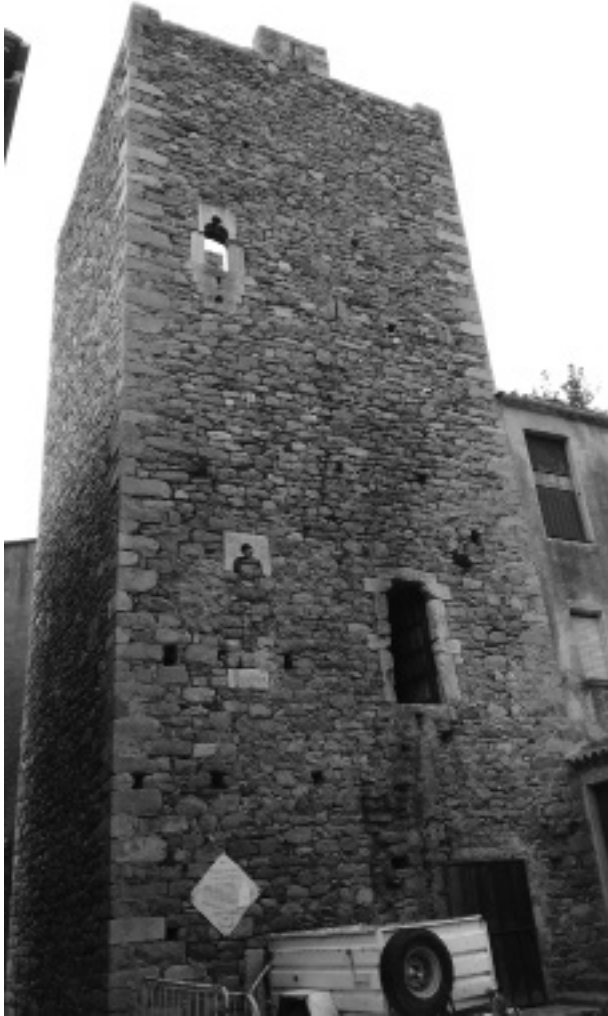
Figura 2. Vista de la cara nord de la torre de Recs.

La porta original s'obre al mur nord del primer pis, i n'hi ha una de més recent a la planta baixa, a la mateixa façana nord. Les quatre cares de la torre presenten tres nivells d'espitlleres (un per pis) i diverses finestres, algunes trebo-

lades i d'altres d'arc de mig punt. A la segona planta, en el mur oest, hi ha un matabà, i el nivell de circulació del tercer pis (de fet, el terrat de la part superior de la torre) ha desaparegut, segurament perquè era originalment de material perible (fusta).

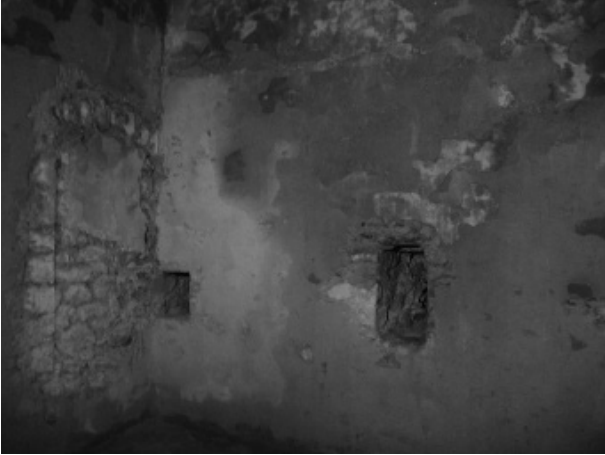
Figura 4. Primer pis: detall d'una finestra paredada i dues espitlleres recuperades.

Els dos terços est i central de l'espai interior del primer pis de la torre estava ocupat per un dipòsit d'aigua que s'hi va habilitar l'any 1932. El delimitava a ponent un envà de rajol massís lligat amb ciment, mentre que la resta de les seves parets eren les mateixes perimetrals de la torre (parets est, nord i oest), llicades amb morter hidràulic i amb les obertures (finestres i espitlleres) paredades.

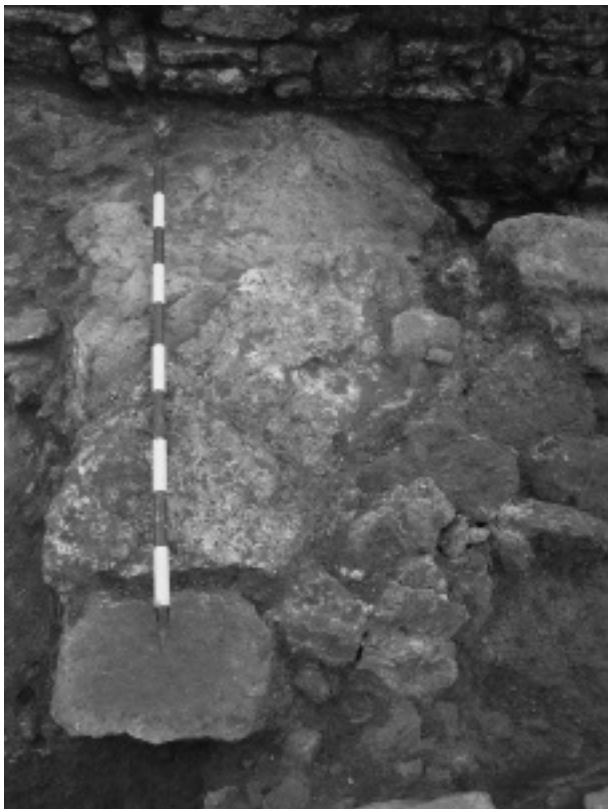
Figura 3. Restes de la fonamentació de la muralla.

Les estructures més destacables van aparèixer per sota de les estructures contemporànies. El mateix nom del carrer, carrer dels Valls, ja feia pensar que l'antic traçat de la muralla baix-medieval de la vila discorria per aquest carrer i, de fet, es va demostrar així. Es va poder constatar l'existència de restes de la fonamentació de l'antiga muralla que discorria de nord a sud -això sí, molt minses i en un estat de conservació molt dolent-, així com la presència del fossat just davant seu. Cal dir que aquest últim no va poder ser excavat manualment fins al fons per qüestions de seguretat, per tant es va optar per realitzar un sondeig amb màquina excavadora per a poder determinar aproximadament la seva secció i fondària.

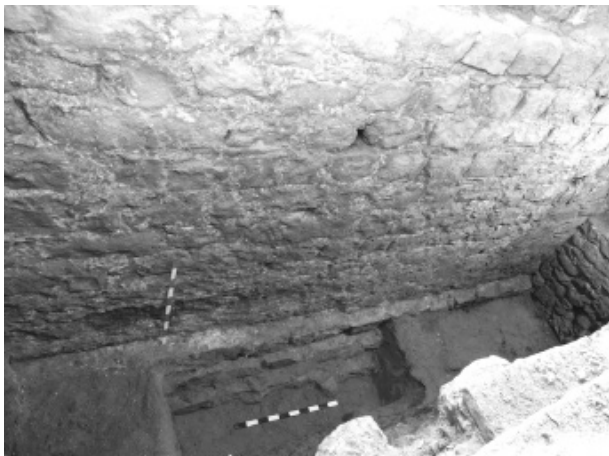
Figura 3. Detall de la banqueta de fonamentació de l'estructura.

actual. Ja en el segle XVIII, es realitzaren també diverses modificacions que comportaren un nou anivellament de la zona, amb un nivell de circulació ubicat a 1,40 metres de profunditat. Ara bé, la gran modificació de l'espai actual es realitzarà al segle XIX. La reforma comportà, entre altres transformacions, les galeries volades al riu, que requereixen d'obertures significatives a la muralla, la construcció de les balconades, i un remuntatge dels pisos superiors. A partir d'aquell moment, la muralla va restar ja completament emmaskada a l'interior de l'habitatge i desaparegué d'una manera gairebé integral del paisatge visual de la ciutat. La pavimentació del habitatge en aquella època es trobava a 1,10 metres de la cota actual. En l'espai del sondeig es van identificar les restes d'una cuina, que seria amortitzada dins el primer quart del segle XX, mitjançant un anivellament que ja comportaria una assimilació a la cota actual de pas (Fig. 2 i 3).

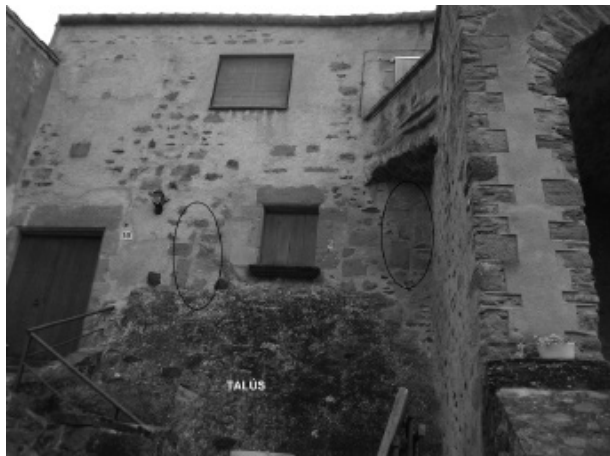
Figura 4. Vista del costat nord de la façana oest. Els cercles indiquen dues espitlleres.

Així, la meitat nord del mur de façana, al llarg de 7 metres, **és** muralla en la seva pràctica totalitat, amb talús i dues espitlleres, fins **pràcticament** a nivell de coberta. En alçada tenim, per tant, 4 metres de paret vista de muralla als qual cal sumar el prop de 3'5 metres del talús. Com a actuacions posteriors, hem de remarcar-hi tan sols l'obertura de la porta fo-

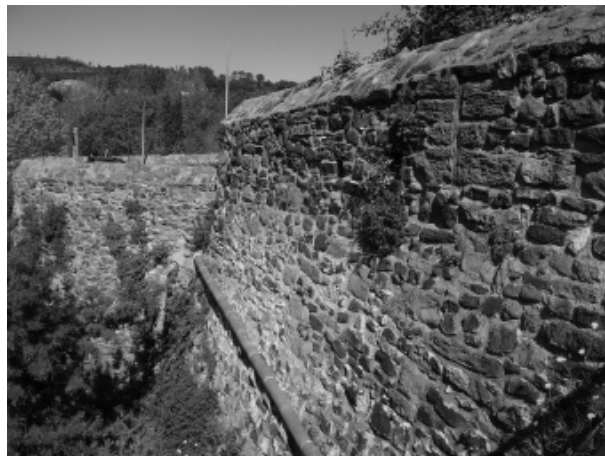
Figura 5. Tram de muralla al sud-est de la casa. S'hi aprecien clarament una espitllera i el talús.

En aquesta part meridional de la façana oest la muralla es preserva tan sols rere la volta nord del porxo, on s'aprecien una tercera espitllera i el talús. Pel costat interior (estança 3) podem veure com l'obra de la muralla, també repicada, es troba malmesa per les finestres posteriors. El gruix original de la muralla, evidenciat

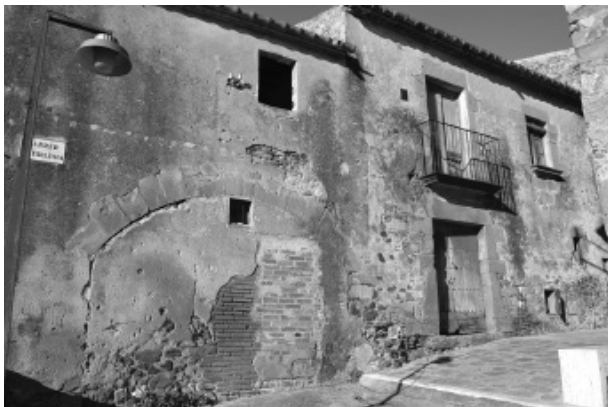
Figura 3. Façana principal de l'edifici. A la part inferior entre els dos cossos es pot veure la muralla medieval.

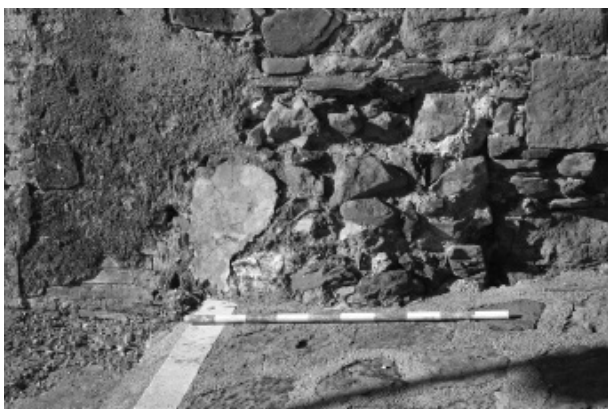
Figura 4. Detall del tram de muralla del carrer Església.

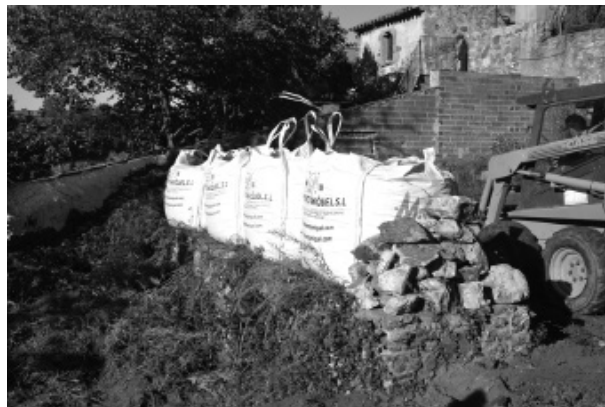
Figura 5. Mur construït en el segle XX, seguint la traça de l'antiga muralla.

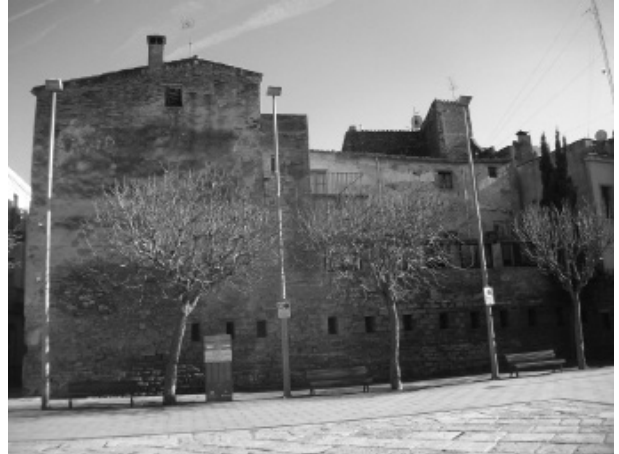
Figura 2. La part interna de la muralla, encara amb l'edifici superposat, abans de la intervenció.

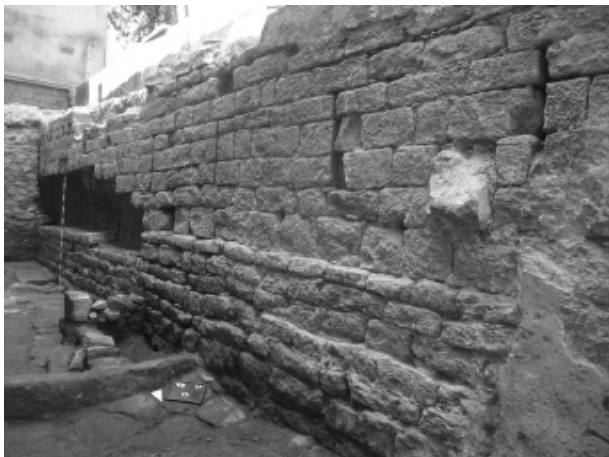
Figura 3. La part antigament exterior de la muralla, deixada al descobert en la nostra intervenció.

La construcció més antiga a l'espai intervingut és sens dubte la muralla (UE 1), que pertany al recinte exterior del castell-palau de la Bisbal, concretament la meitat sud de la fortificació que tancava per llevant el pati del castell. Aquesta muralla, conservada al llarg de 23 m i en una alçada d'entre 4 i 5 m, es data provisionalment, a manca de dades documentals i arqueològiques feaents, entre els segles XII i XIII. El seu estat de conservació és en general bo. Presenta una doble paret d'un carreuat regular i molt ben disposat en filades, amb un farcit intern de

pedra i morter de calç, i s'hi obren un total d'11 espitlleres disposades en una única línia. La seva amplada és d'entre 130 i 135 cm.

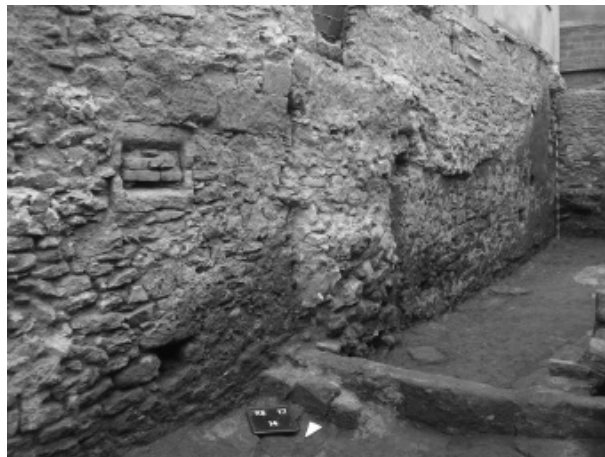
Figura 4. Façana antiga de la Rectoria, deixada al descobert en la nostra intervenció.

sepultava la meitat sud de l'espai alliberat ha deixat al descobert també la planta baixa de la façana oest de la Rectoria. L'estat de conservació d'aquesta façana era en general força dolent, a causa sobretot de diverses reformes i refeccions continuades en el temps, sobretot a partir de mitjan segle XVI, quan deixà de ser façana i es va convertir en un mur interior.

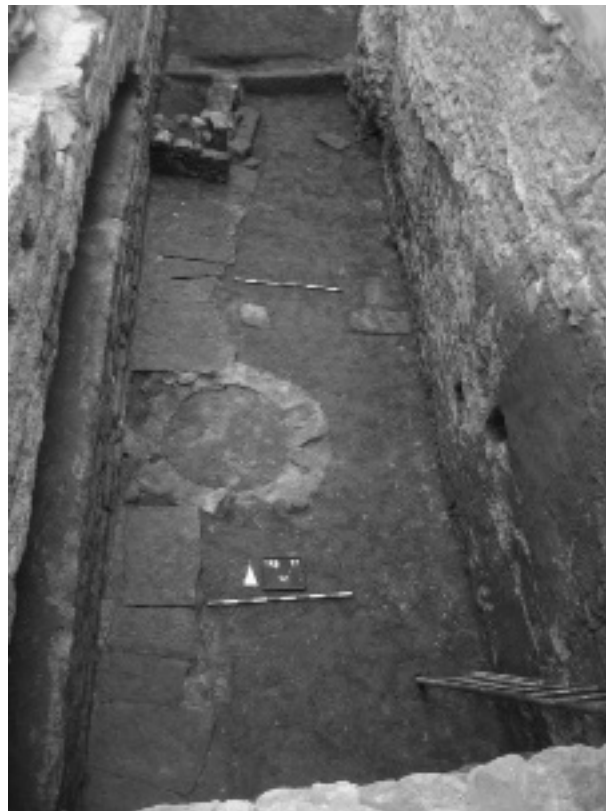
Figura 6. Vista general de l'espai excavat des del sud al final de la campanya (estructures UE 24, 18/25 i 20).

El sòl d'aquesta ocupació era de terra trepitjada, sobre un anivellament que no s'ha excavat (UE 22, 26 i 27) per trobar-se per sota de la cota d'afectació, i el travessava longitudinalment una androna o claveguera (UE 24), amb pendent cap al nord. Uns envans de poca entitat (UE 20 i 28) compartimentaven l'espai, i hi havia una petita estructura en un racó (UE 18 i 25), de funcionalitat desconeguda. Possiblement pertanyin també a aquest moment els forats d'un embigat que trobem a la part superior de la muralla, en el seu extrem sud.

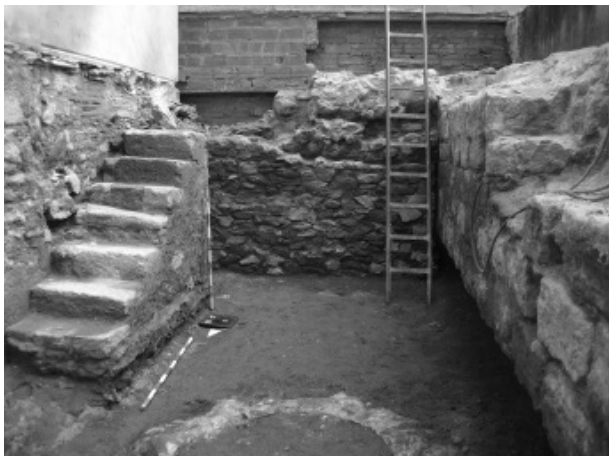
Figura 7. El costat sud del farcit de la segona meitat del segle XVI des del nord, amb l'escala UE 8 a l'esquerra, la muralla mig colgada a la dreta i el mur UE 11 al fons.

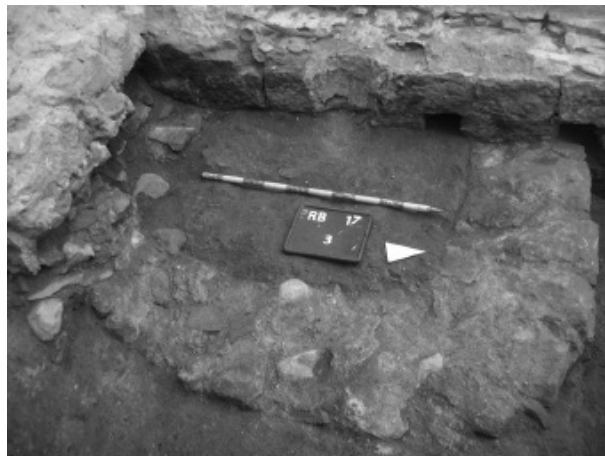
Figura 8. L'estructura del s. XVII (UE 5 i 6).

A inicis del segle XVII es puja encara una mica més el nivell de la banda sud de l'espai, amb una nova aportació de terres (UE 7), tot inutilitzant bona part dels graons de l'escala. Sobre aquest nou anivellament es basteix una petita i precària construcció de vida efímera, ubicada a la raconada entre la muralla i el mur UE 11 (UE 5 i 6).
