Catorzenes Jornades d'Arqueologia de les Comarques de Girona

Caldes de Malavella

1 i 2 de juny de 2018

CATORZENES JORNADES D'ARQUEOLOGIA DE LES COMARQUES DE GIRONA

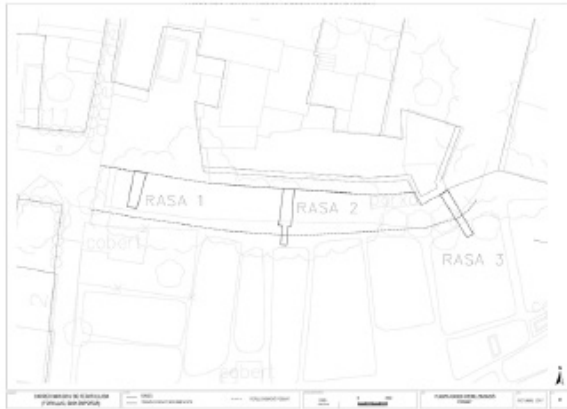
Figura 2. Planta de les rases efectuades i prolongació del fossat a partir de les restes.

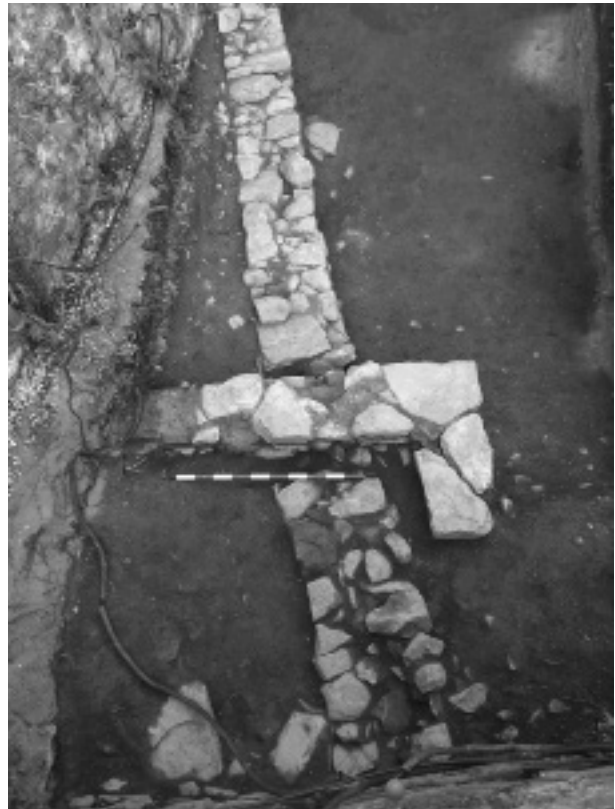
Figura 2. Vista del mur amb U.E. 13002. El mur amb UE 13003 se li col·loca al damunt.

Tal com s'ha dit, es va realitzar la totalitat del rebaix seguint el mètode arqueològic (Harris) per tal d'extreure'n el màxim d'informació històrica possible, però lamentablement no van aparèixer rases de fonamentació ni rases de circulació associats al mur amb UE 13002, per tant la seva datació va quedar condicionada al material ceràmic que va aparèixer en els estrats en què fonamentava i en els estrats que el cobrien.

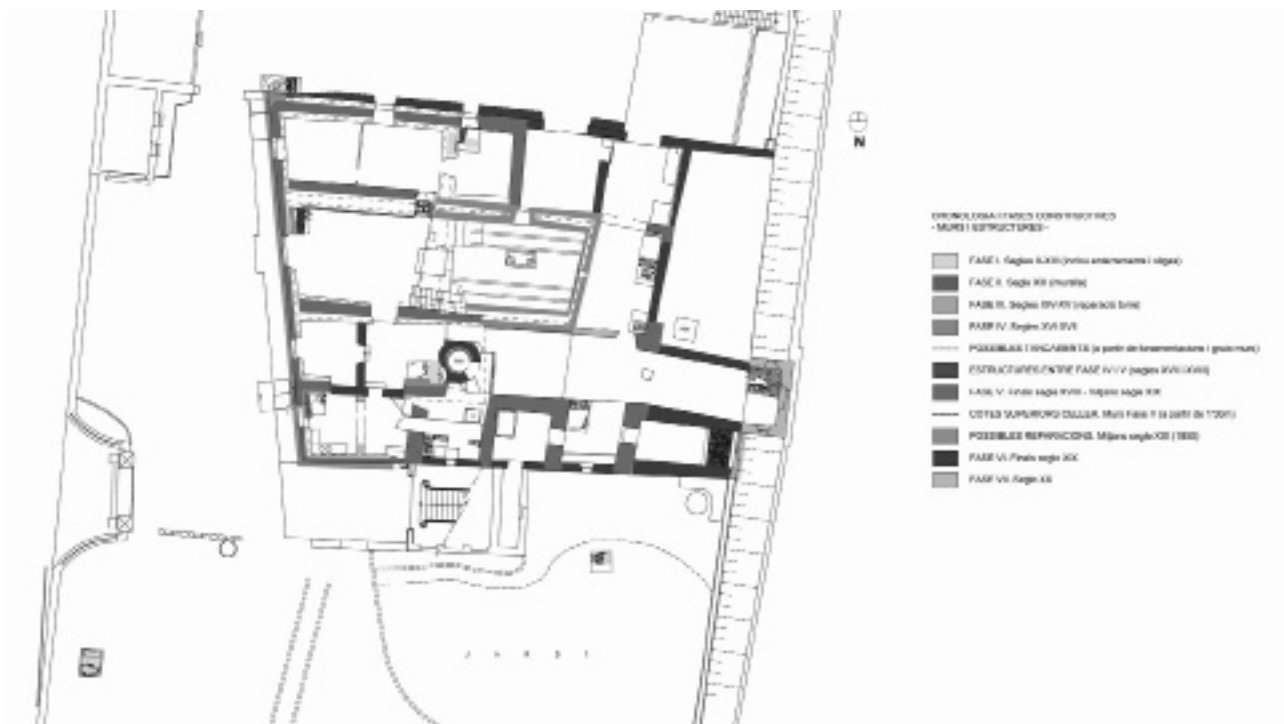
Figura 3. Fases constructives de la planta baixa.

La tercera fase constructiva està relacionada amb la torre de la muralla, que se situa al sud-est de l'edifici. A la cala 12 s'han documentat les restes dels murs de tancament d'aquesta torre, que s'ubicarien en aquest moment. A nivell constructiu la torre mostrava una clara diferència respecte el tram de muralla localitzat a la cala 13; en aquest sentit, el lligam del mur que configurava la muralla estava format majoritàriament per argila, mentre que el dels murs de la torre el definia un morter de calç de tonalitats ataronjades. Possiblement les restes de la torre localitzada a la cala 12 estarien reparant la torre edificada al segle XIII. En un moment posterior (als segles XV-XVI) es va

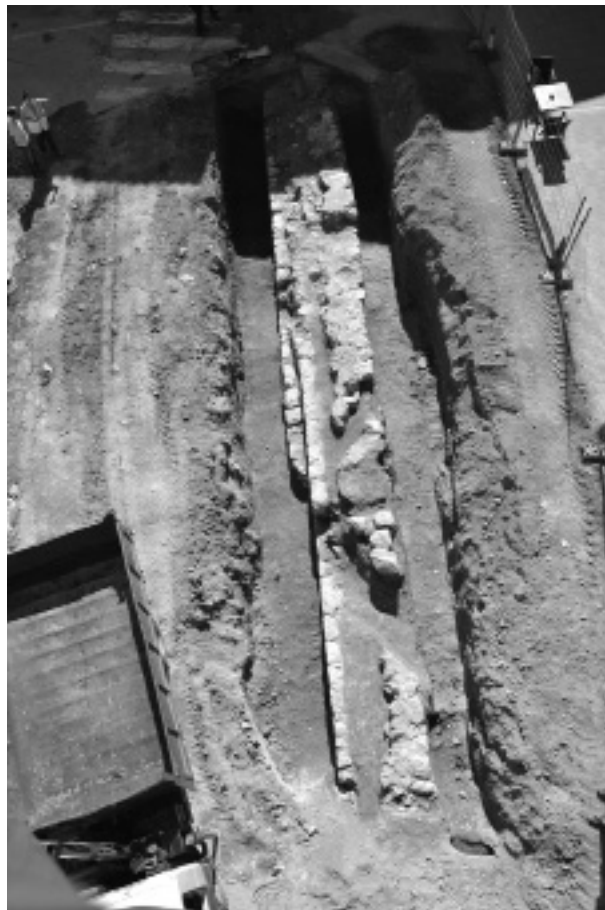
Figura 5. Vista general del tram de muralla descobert, des del nord.

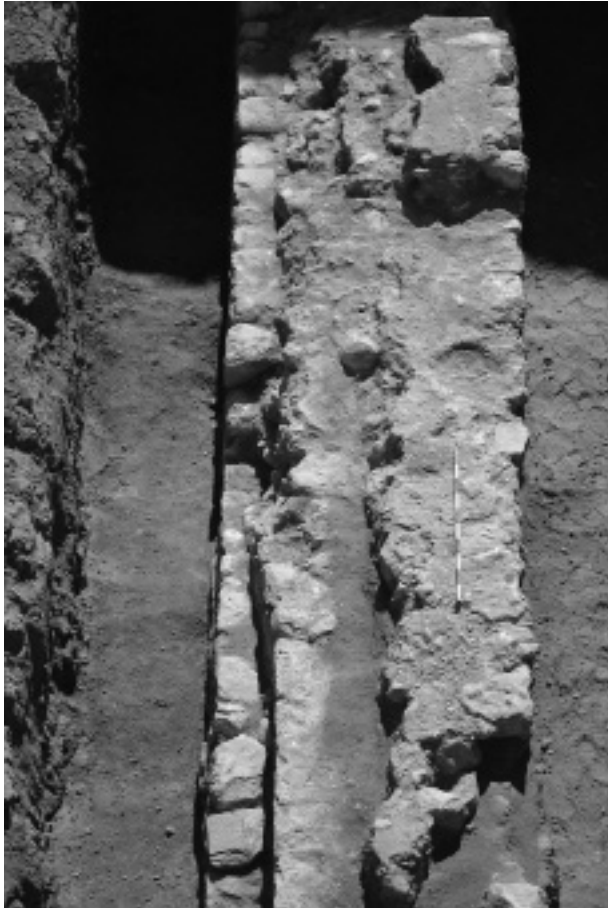
Figura 6. Detall de la part superior d'una part del tram de muralla descobert.

1,50 i 1,70 m. El parament exterior està molt ben construït, amb blocs quadrangulars de pedra, desbastats només per la cara vista. El parament interior és diferent. La part situada més al nord està farcida amb argiles d'aportació antròpica procedents del mateix subsòl natural de l'indret, mentre que cap el sud canvia, com comentem a continuació.

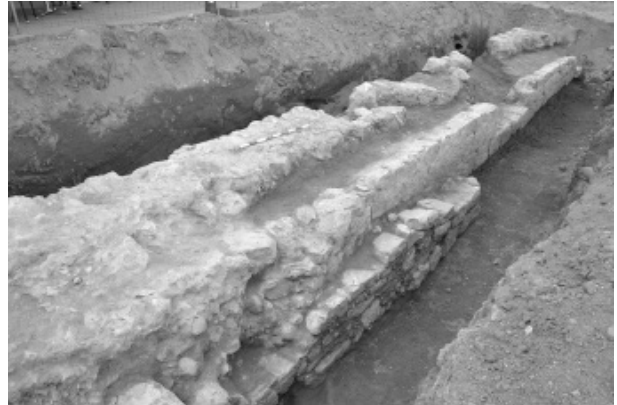
Figura 7. Alçat exterior del tram de muralla exterior.

S'ha pogut veure com la fondària de la muralla augmenta a mesura que ens desplaçem cap el sud, probablement buscant un subsòl natural més fort. Coincidint amb aquesta tova fondària, també canvia el sistema constructiu, i la totalitat de la muralla està construïda amb pedres barrejades amb morter de calç. Tot i així, es manté la mateixa estructura: la cara exterior, feta per anar vista, té blocs ben tallats, quadrangulars i desbastats per la cara vista lligats amb morter de calç, mentre que la cara interna, tot i estar construït bàsicament amb la mateixa tècnica, l'acabat no és gens acurat, atès que la cara interior està feta per anar tapada, amb un nivell de circulació de l'interior de la vila pràcticament idèntic a l'actual.

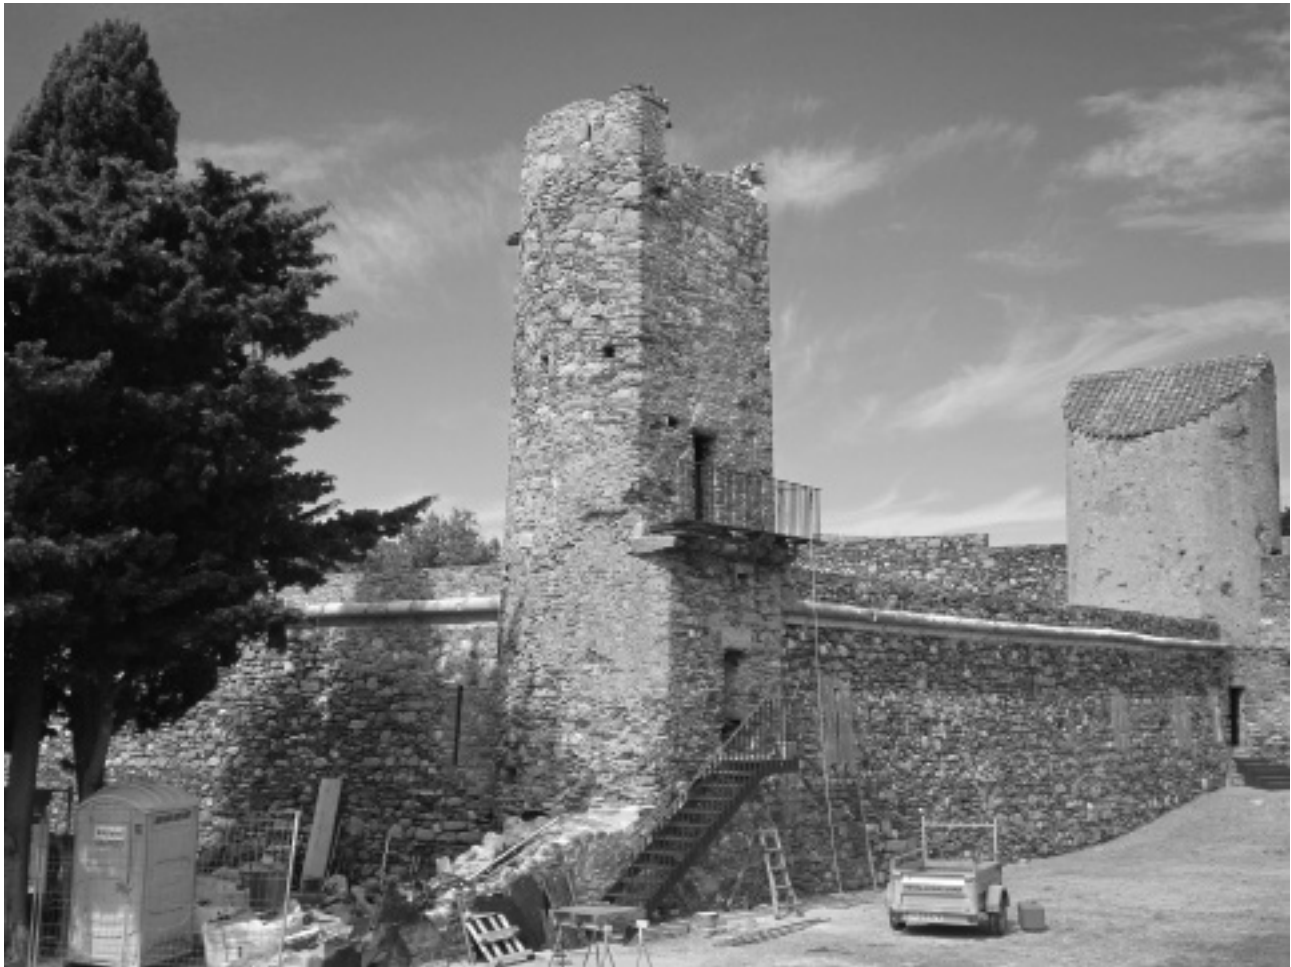
Figura 2. Vista de la torre medieval un cop finalitzats els treballs de consolidació.

La seva construcció fa uns 13 m d'alçada i mostra una planta semicircular de 4,70 m de diàmetre exterior i 2,85 m d'interior. Per l'exterior s'observa que el pany de connexió amb la muralla és recte, mentre que per l'interior presenta una planta circular. A la cara nord de la torre, la que dóna a la vila medieval, hi han dues portes: una situada a l'alçada del primer pis –que es trobava tapiada- i la segona al segon pis, a l'alçada del pas de ronda de la muralla. Segurament totes dues formen part dels accessos originals a la torre.

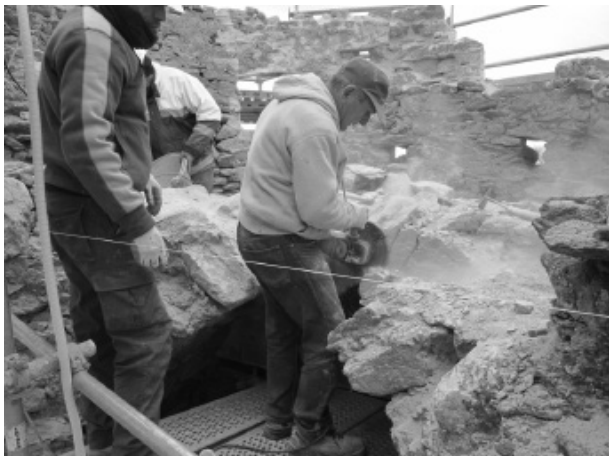
Figura 3. Moment en què es retalla la volta que aguanta la coberta de la torre. Aquesta modificació va ser feta per facilitar l'accés al públic.

L'adequació d'aquesta torre per fer-la accessible al públic va comportar algunes modificacions en elements originaris, com la variació de l'alçada de la porta del primer pis, que només feia 1,30 m i es va eixamplar fins a 1,90 m. Així mateix es va retallar una part de la volta de pedra del pis superior i modificar els darrers esglaons d'accés a la coberta, per fer una sortida més còmoda al visitant (Fig. 3).

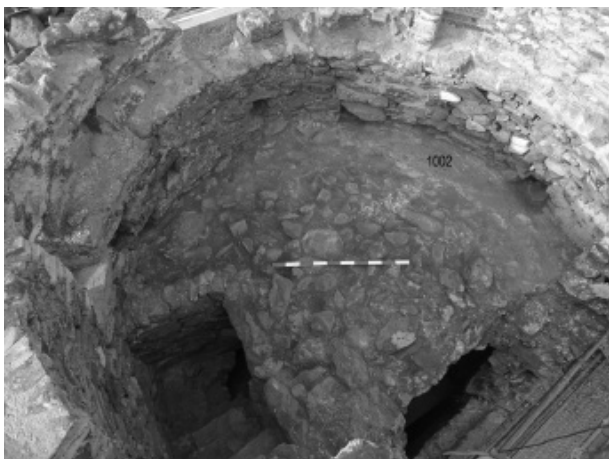
Figura 4. Vista de la part superior de la coberta un cop excavada, des del nord-est, on es visualitza la volta feta d'obra i les restes del nivell de calç UE 1002.

la part superior de la volta, bastida amb pedres de mida mitjana i petita, lligades amb morter de calç; i de l'altra va permetre la localització a la banda oest, de les restes d'una capa de calç, molt feble, d'uns 3 cm de gruix que podria correspondre a un nivell de circulació (UE 1002). Aquest nivell de calç estava relacionat amb dues de les tres canaleres que es troben a la part superior d'aquest edifici i que haurien servit per evacuar l'aigua de la coberta.

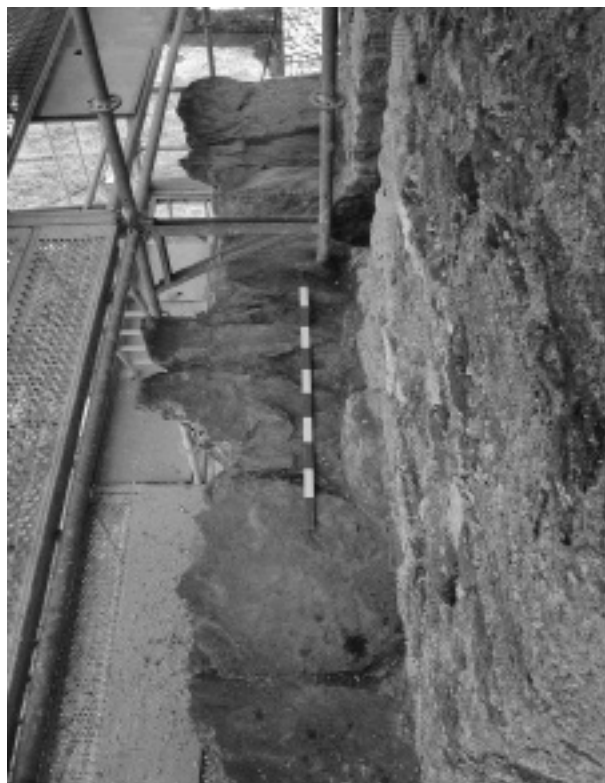
Figura 5. Vista del pas de ronda un cop excavat, des de l'oest. Aquest s'ha conservat a l'alçada del segon pis de la torre.

uns 6 m de distància respecte el nivell de circulació inferior. En aquest indret es va dur a terme una neteja de tota la superfície i l'excavació de l'estrat d'amortització (UE 1003), cosa que va posar al descobert la pavimentació (UE 1004) construïda amb lloses de pedra de mida gran i lligades amb morter de calç (Fig. 5). Les mides conservades del pas eren de 3,50 m de llargada i 0,87 m d'amplada. Per la banda nord estava parcialment malmès, per tant l'amplada original hauria estat una mica superior. Aquestes lloses estaven col·locades de forma plana i formaven part de la mateixa estructura del camí de ronda que hauria permès el recorregut per la part superior de la muralla. És l'únic lloc on s'ha conservat aquest pas de ronda de la muralla medieval i gràcies a això, es pot intuir l'alçada que hauria tingut la muralla.

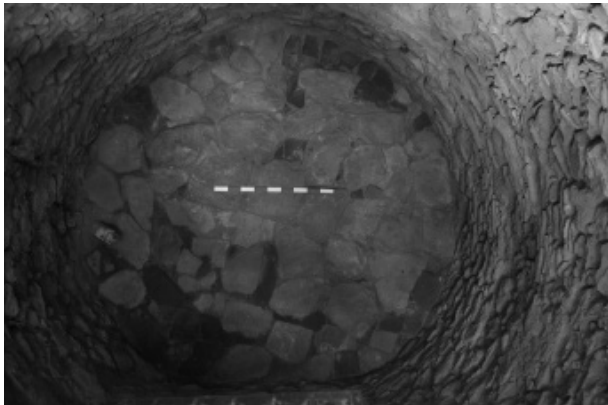
Figura 6. Vista del paviment de lloses de pissarra (UE 1012) des del nord. Aquest va aparèixer al pis inferior de la torre.

Amb la intenció de guanyar certa alçada respecte el primer pis, on es situa l'accés a l'edifici, es va rebaixar la superfície del pis inferior de la torre, en uns 0,50 m de potència. La unitat excavada es tractava d'un estrat d'abandonament (UE 1011) compost per pedres, lloses de pissarra i restes de material constructiu, que segurament provenien de les fractures de la mateixa torre. Per sota d'aquest enderroc es va localitzar un paviment de lloses de pissarra (UE 1012) que ben segur que correspon al nivell de circulació originari de la torre i que hauria estat en ús fins al segle XVI (Fig. 6).

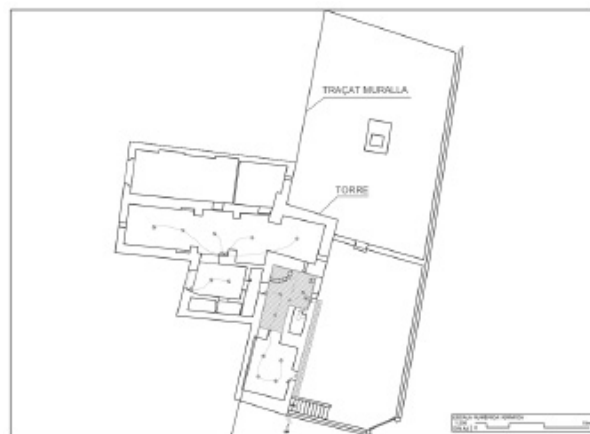
Figura 2. Planta de l'edifici de la Rectoria i del pati annex en relació a les restes que es conserven de la muralla i la torre, on s'indica, en ombrejat, l'espai on s'ha intervingut.

La torre de la muralla, de planta quadrada, d'uns 4,70 m per 5,20 m de costat, té el parament exterior molt deteriorat, sobretot la cara est, la més afectada per unes obertures que es varen fer arran de l'aprofitament de l'espai com a habitatge. Els treballs varen permetre observar la façana sud, visible des de l'interior de l'edifici. Malgrat les alteracions sofertes, encara es va poder reconèixer la seva construcció original a base de grans rierencs, tallats per la cara vista, sòlidament lligats amb morter de calç i sorra, disposats en filades més o menys regulars. Les cantonades de la torre estan fetes amb carreus de granit col·locats a trencajunt. El mateix tipus de construcció es va documentar en el fragment del llenç de muralla que queda dins l'edifici. Amb el pas del temps, la resta de l'estructura es va modificar i completar amb blocs més grans de granit simplement desbastats. Malgrat el mal estat de conservació, es va proposar que el seu traçat seria en sentit SW/NW (Fig. 2). En un altre punt de la població encara es pot veure el portal dit d'Amunt, que presenta un doble arc de mig punt separat per

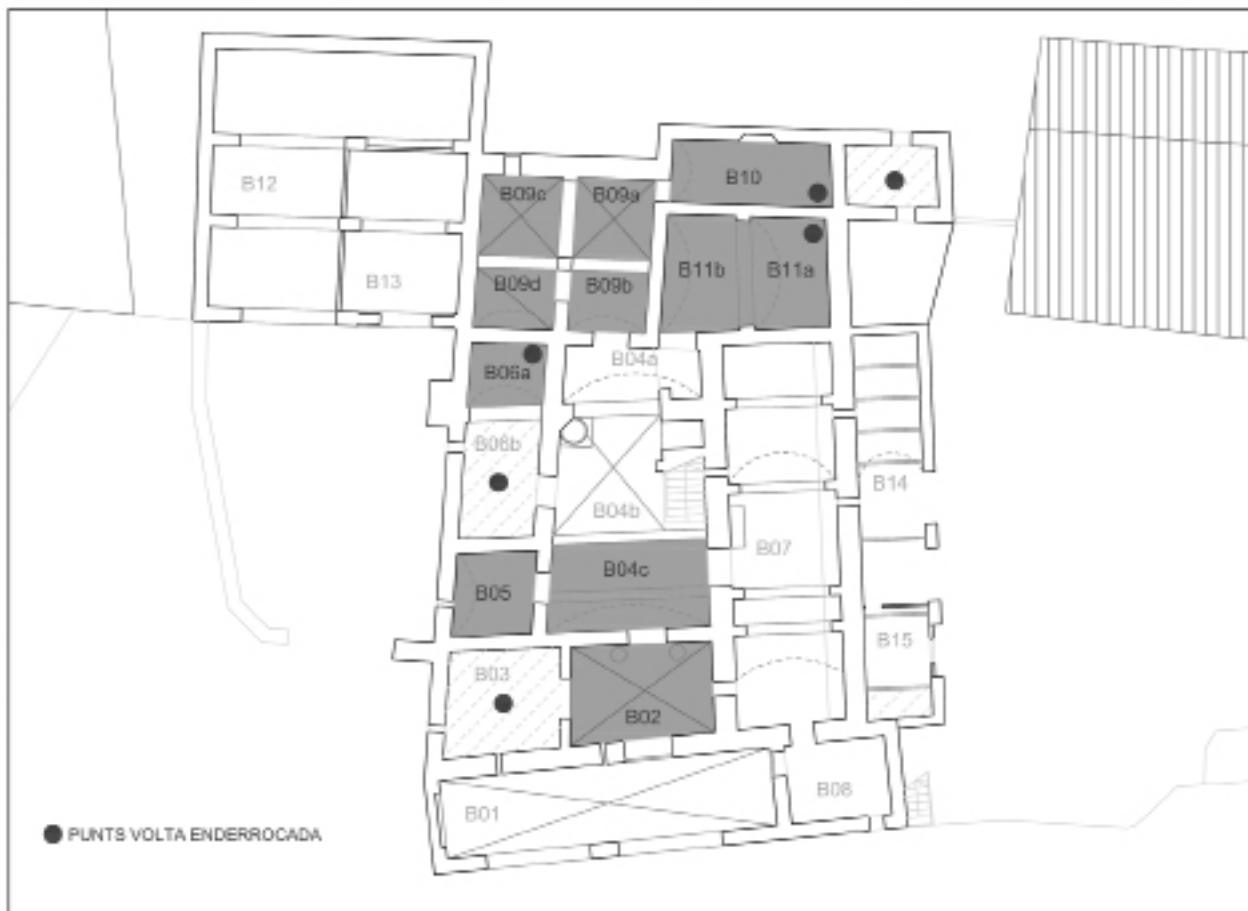
Figura 4. Àmbits de la planta baixa en els quals es va intervenir a nivell de la volta de coberta.

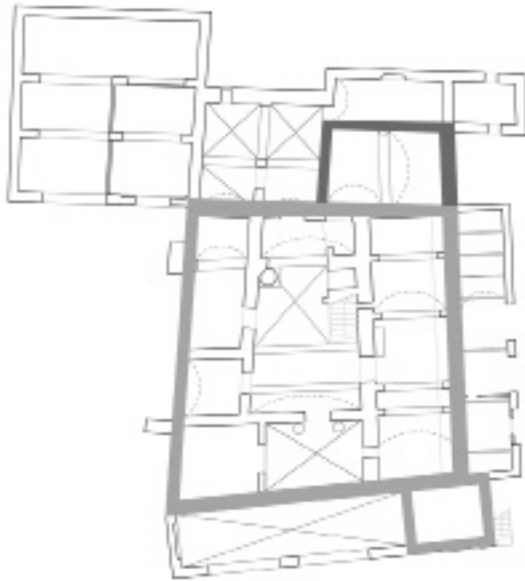
Figura 5. Superfície del mas en la fase gòtica, desenvolupada sobre un primigeni cos quadrangular medieval, amb l'estança annexa a l'extrem NE.

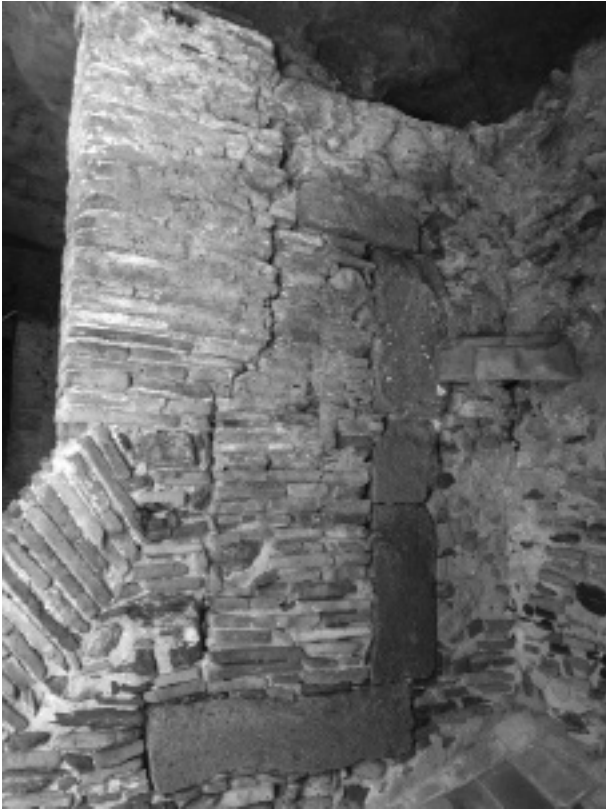
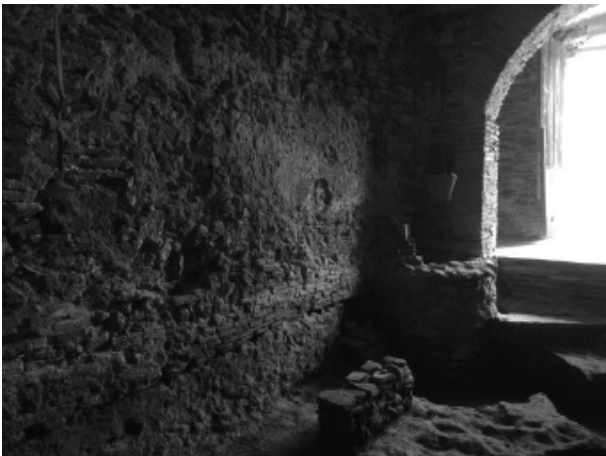
Figura 3. Detall dels paraments interiors, després de la intervenció.

Figura 4. Vista dels paraments interiors, després de la intervenció.

Reintegració puntual dels paraments. A continuació es varen reintegrar amb morter de calç àrees puntuals dels paraments, les que es presentaven més descohesionades i amb perill de desprendiments. Per a la resta, però, es va convenir no realitzar cap rejuntat generalitzat, ja que a nivell conservatiu no era necessari i, a canvi, es salvaguardava l'aspecte més original del conjunt arquitectònic (Fig. 3 i 4).

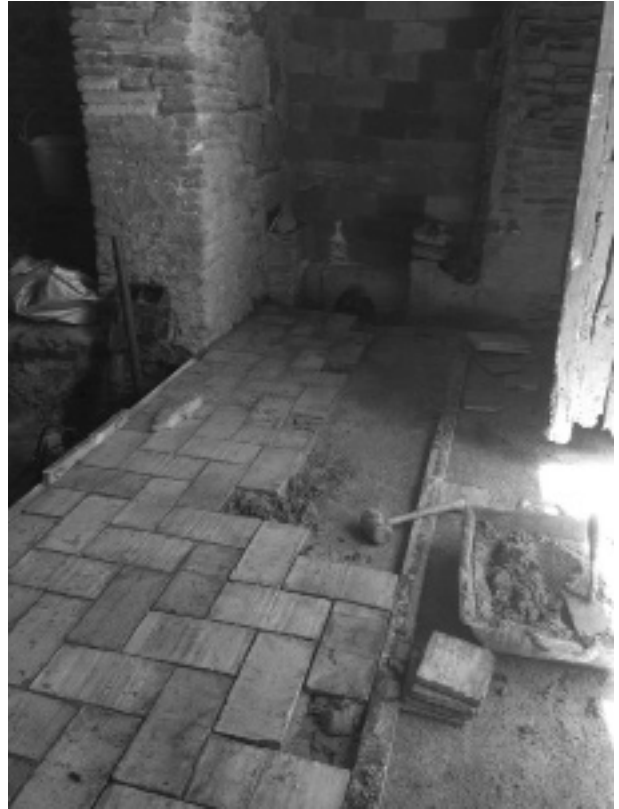
Figura 5. Procés de treball en la zona d'entrada a l'edifici.

Neteja i sanejament dels paraments muraris. Amb mitjans manuals i mecànics es va procedir a eliminar els materials (revestiments de ciment) i elements aliens (claus i encoratges metàl·lics) existents a l'obra original. A causa de la manca de cohesió dels materials constitutius (maó i morter de calç), es va realitzar una neteja superficial exhaustiva dels paraments de la zona d'entrada a l'edifici. Aquesta actuació va incloure la retirada de materials moderns (mor-

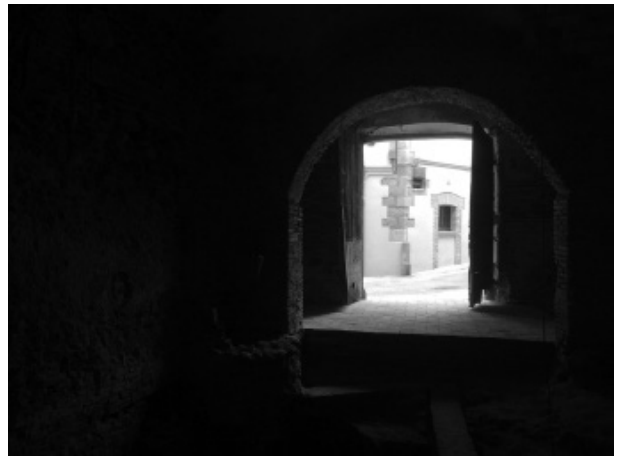
Figura 6. Vista general de l'espai interior de l'edifici, després de la intervenció.

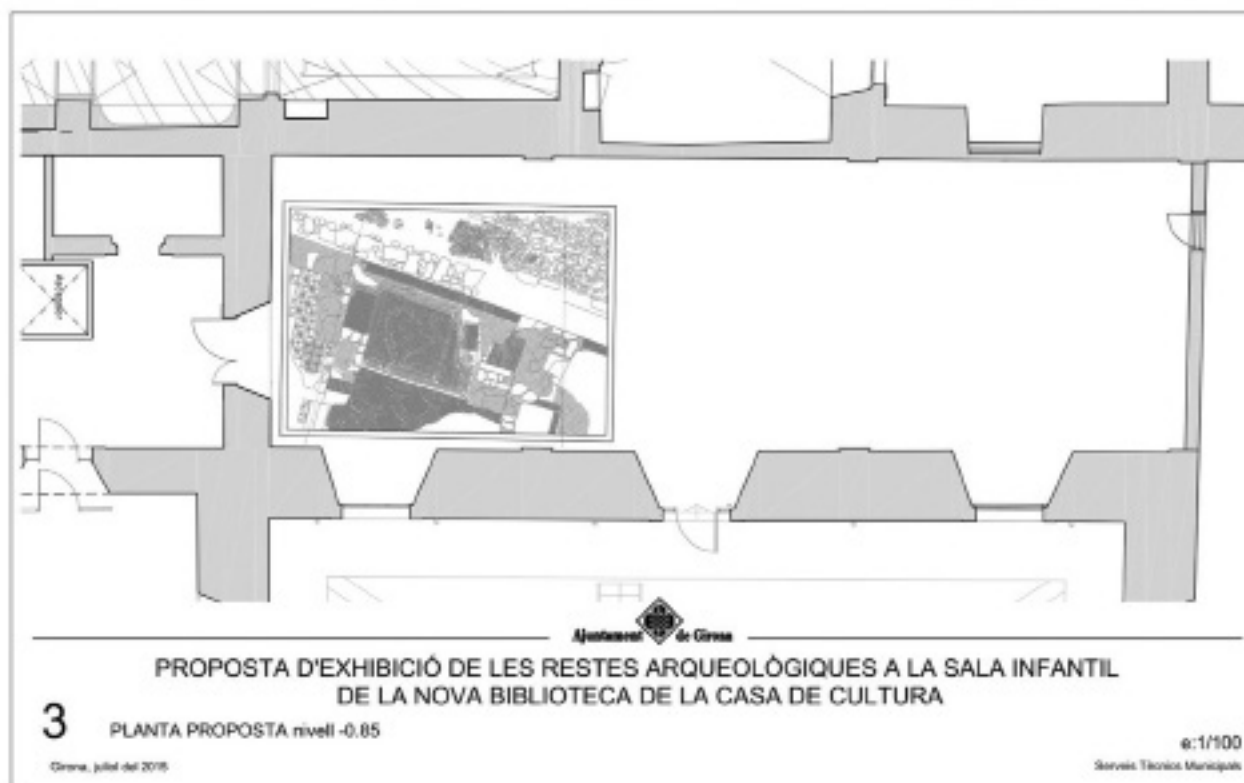
Figura 1. Planta de la sala.

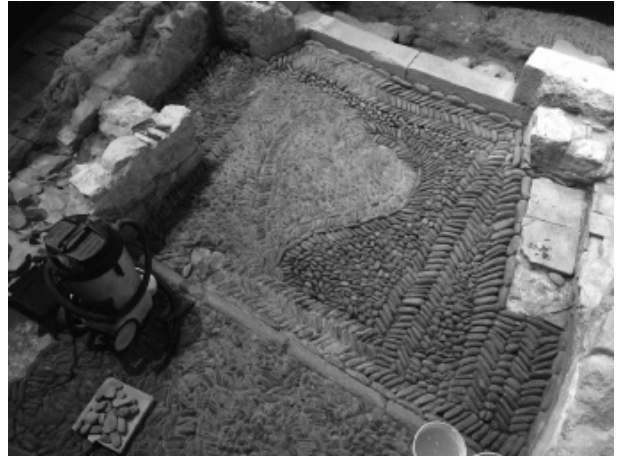
Figura 2. Procés de neteja.

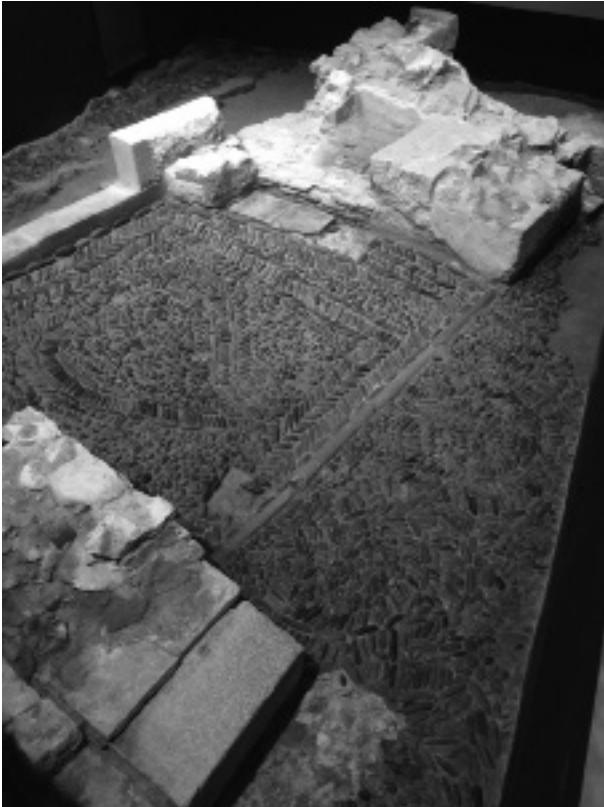
Figura 3. El paviment de còdols després de la intervenció.

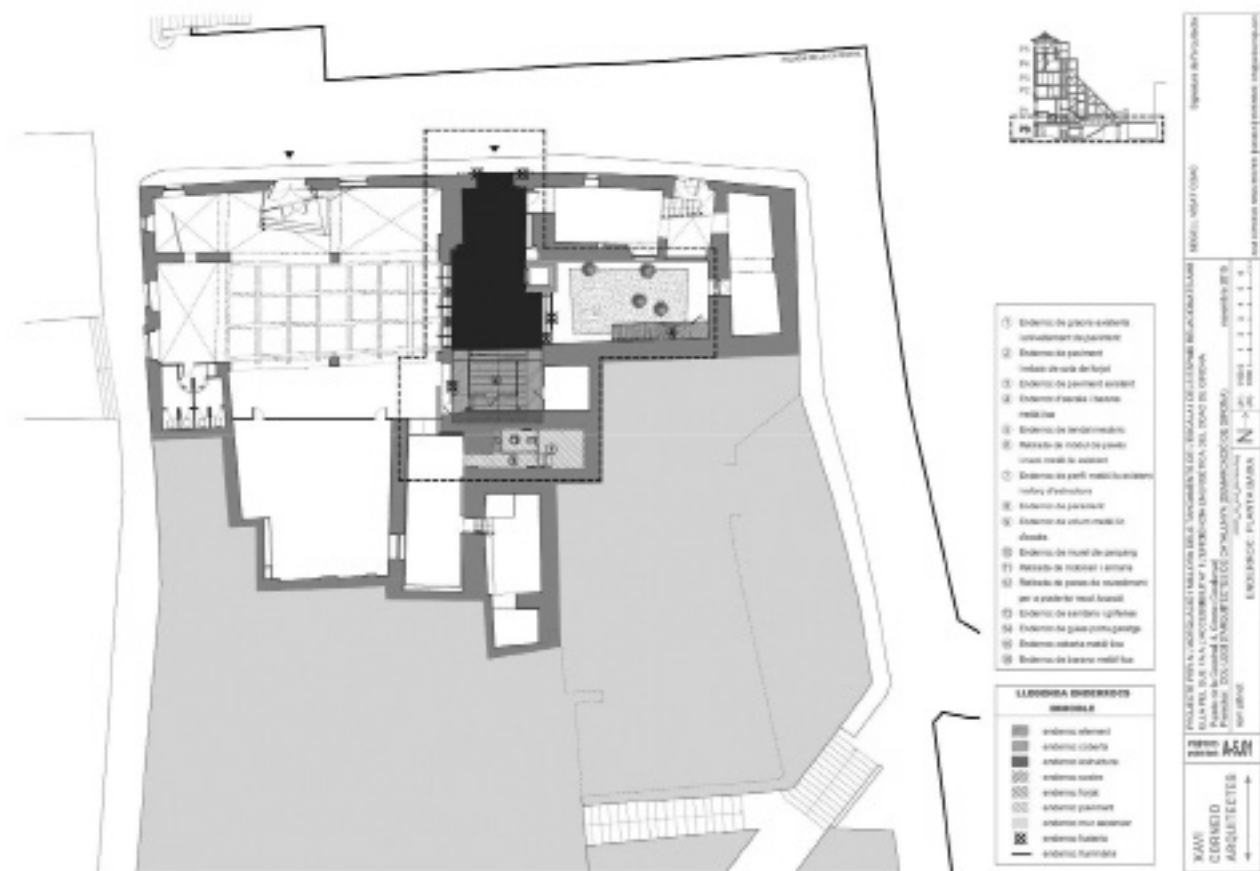
Figura 1. Situació de la zona excavada dins la Pia Almoina.

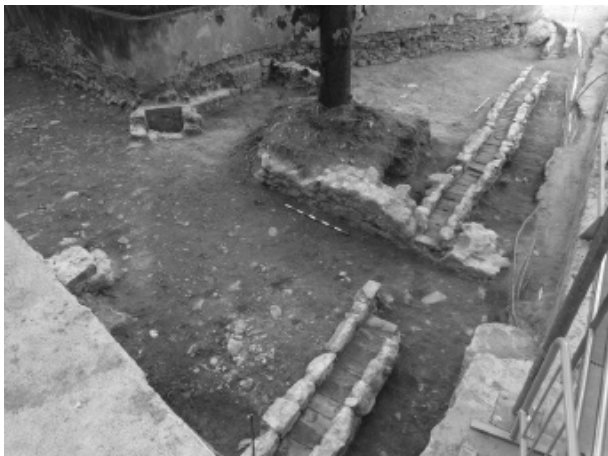
Figura 3. Aspecte de la canal UE 149, des del N, un cop extretes les lloses que la cobrien.

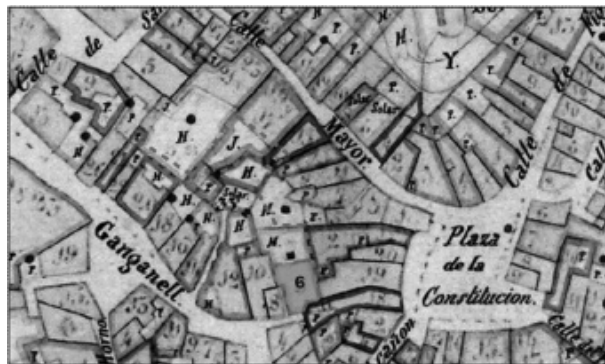
Figura 4. Plànol de Sebastià Papell (1862), on es pot veure l'edifici documentat al sector 1 (n. 6). Al nord s'aprecien diverses parcel·les ocupades per horts.

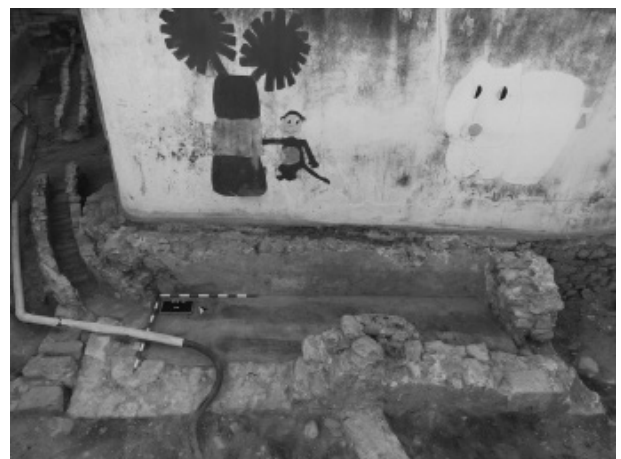
Figura 6. Vista general del dipòsit bastit l'any 1723, des del SO.

la destrucció d'un dipòsit de planta rectangular de 4 m² situat a l'extrem nord del sector 2, orientat NO-SE, format pels murs UE 141, 142, 143, 161, 162, així com per la base de morter enlluït UE 152 (Fig. 5 i 6). A la seva banda oest conservava un carreu amb la data 1723 gravada on hi havia inserit un brollador de plom. A aquest dipòsit se li va afegir, ja al segle XIX, una escala adossada a la cara sud (UE 151) que permetia accedir al seu coronament. L'aigua, per la seva banda, procedia d'un pou situat just al nord de l'estructura (UE 167), probablement bastit durant segle XVII, amb un diàmetre interior de 1,25 m i una amplada exterior de 1,90 m. Durant l'excavació d'una rasa es va poder copsar com, a mesura que s'aprofundia, l'estructura del pou s'ampliava fins assolir un diàmetre extern considerable, superior als 2,50 m. La seva boca, originalment feta amb pedres de travertí, presentava fins a dues reformes diferents fetes amb cairons. El més interessant del pou, tanmateix, era la seva disposició, situat just a la intersecció entre diferents parcel·les d'època moderna, fet indicatiu d'un ús veïnal i comunitari de l'aigua. Així s'entén perquè, mentre pel sud-oest s'hi va adossar el dipòsit mencionat, pel sud-est –i corresponent a una altra finca– s'hi va construir una pica de pedra sorrenca de color gris (UE 184), que segurament s'emprava per a rentar la roba. Durant la seva col·locació es va desfigurar parcialment el brocal del pou i també es va tallar una canalització prèvia de ceràmica, que probablement feia la funció de sobreeixidor.

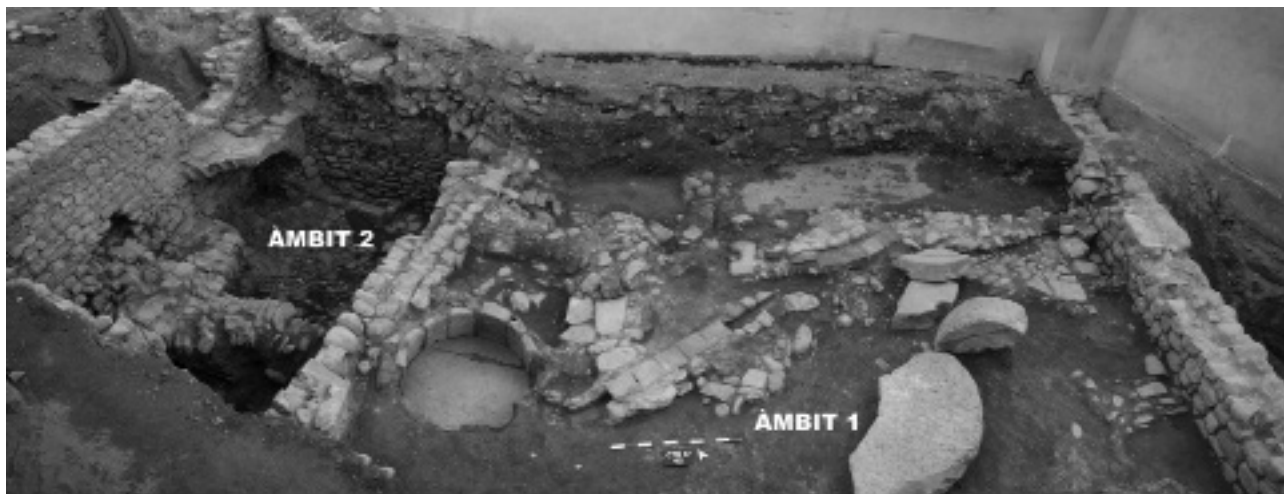
Figura 7. Vista general del trull situat en el sector 2 i dels dos àmbits que el conformen, des del SO.

Pel que fa al període de funcionament del trull, el material ceràmic recuperat en una de les cales realitzades per sota del paviment (UE 238) de l'àrea del celler (àmbit 2), malgrat ser escàs –un fragment de ceràmica decorada amb reflex metàl·lic–, podria assenyalar el segle XVI com el període inicial del trull. Per altra banda, el moment d'abandó estaria marcat pel gran volum de ceràmica del segle XIX (ceràmica de dol, vidrades policromades...) que varen aparèixer dipositades fins a la cota del paviment. No obstant això, les cales que es varen realitzar a l'àrea de treball (àmbit 1) van evidenciar altres fases intermèdies en aquest llarg període de funcionament.

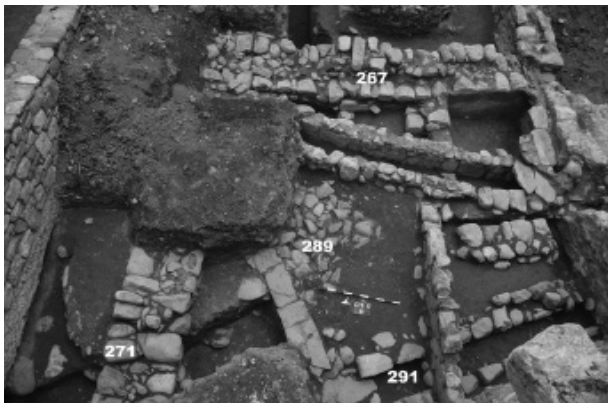
Figura 10. Vista general del nord-oest del sector 1, des de l'O, amb l'edifici format pels murs UE 267 i 271. Aquest edifici medieval l'entravessen canalitzacions i murs de fases posteriors.

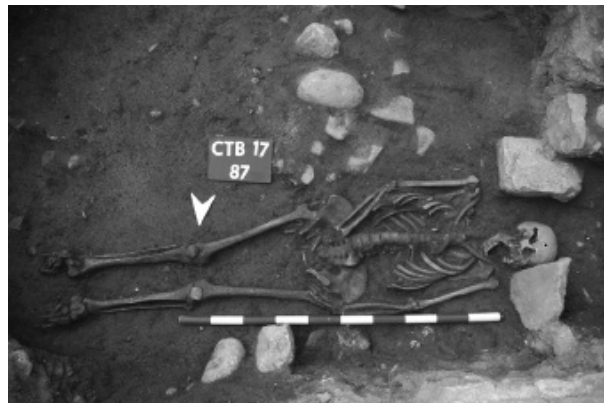
Figura 11. Vista de l'estructura funerària 2, des del N, amb la capçalera delimitada per dues pedres.

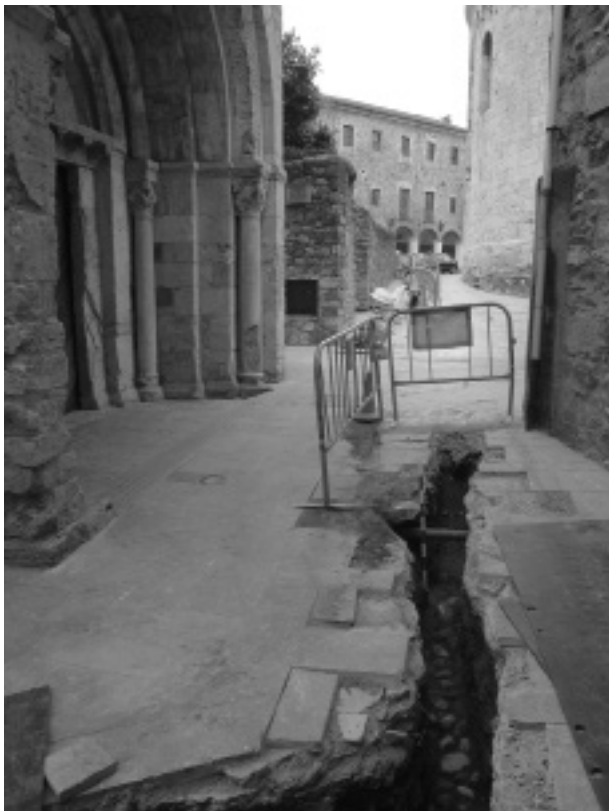
Figura 3. Vista des de l'est del paviment de còdols UE 1008 d'època moderna que va ser trobat a una cota molt inferior respecte a les fonamentacions dels dos edificis de construcció medieval: l'antic hospital de Sant Julià (a l'esquerra de la imatge) i l'absis de l'església de Sant Pere (al fons a la dreta).

D'aquest segle pertanyen les restes del paviment de còdols UE 1008, que es va localitzar en el tram nord-est de la rasa, a uns 2,50 m de distància del porxo d'entrada a l'antic hospital de Sant Julià. Aquest va aparèixer a uns 0,80 m de fondària respecte la cota de circulació actual del carrer i estava format per còdols de mida petita i mitjana, col·locats de forma plana i sense lligar. El tram que es va visualitzar al fons de la rasa era d'uns 4 m de llarg per 0,30 m d'ample i s'estenia més enllà dels límits de l'excavació de l'obra. Aquest paviment mostrava una lleugera pendent vers al nord-est i per

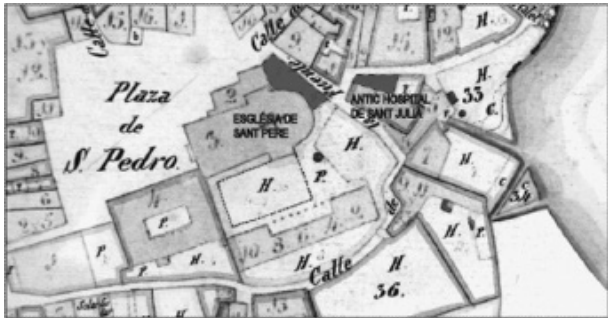
Figura 4. Plànol de Sebastià Papell (1862) i situació de dos edificis dels quals podríem pertànyer les estructures que van ser localitzades en aquesta intervenció. A la dreta de la imatge l'hospital de Sant Julià amb l'edifici que s'annexava per tramuntana i a l'esquerra l'església de Sant Pere i els edificis que s'annexaven a l'absis.

Aquests dos murs, UE 1016 i 1018, haurien format part de les edificacions que s'adossaven a l'absis de l'església de Sant Pere. Aquests habitatges van ser construïts entre els segles XVIII-XIX i posteriorment, a mitjans del segle XX, van ser enderrocats.

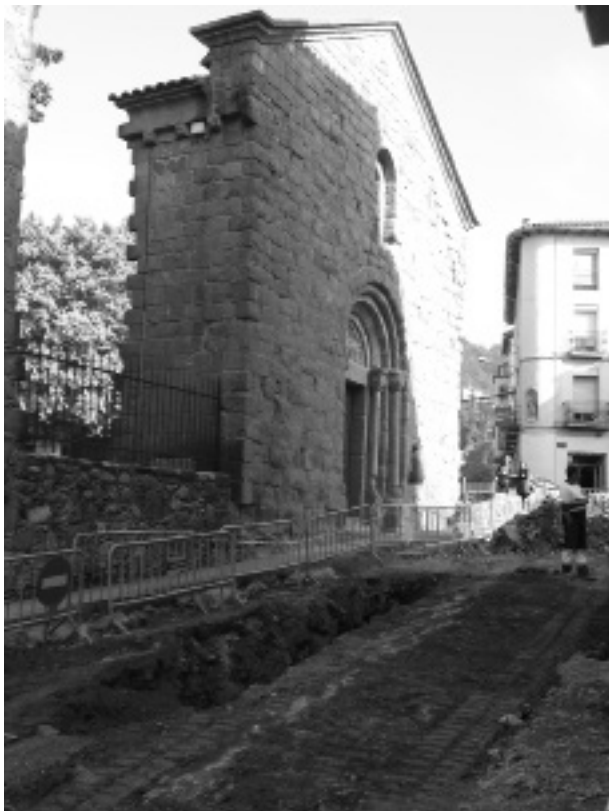
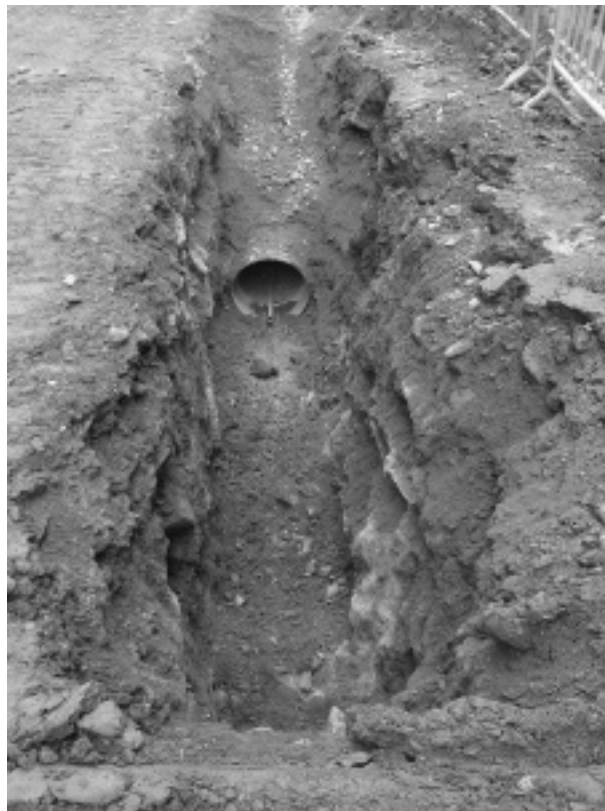
Figura 6 a-b. Segona fase. Carrer de Sant Pol. Obertura de la rasa 300 amb el col·lector central (UE 106) i la façana de l'església de Sant Pol.

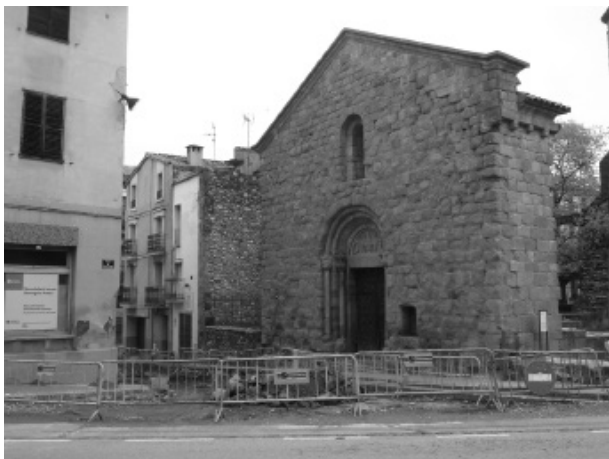
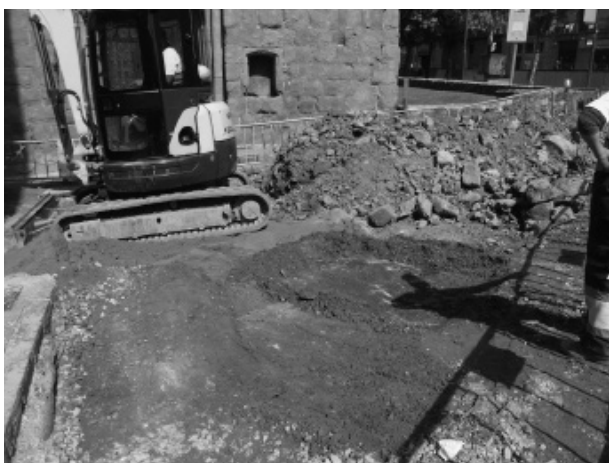
Figura 8 a-b. Segona fase. Façana església de Sant Pol. Cala en la cruïlla dels carrers Sant Pol i carrer Comella.

davant de la façana de la església de Sant Pol. A tal efecte, es va obrir una cala de 1,80 x 1,80 x 0,30 metres (Fig 8). Els sediments trobats van ser uns nivells de grava de 0,30 m de potència fins arribar a un nivell de formigó (cobriment de serveis), per la qual cosa es va decidir no continuar, ja que els resultats arqueològics van ser negatius.

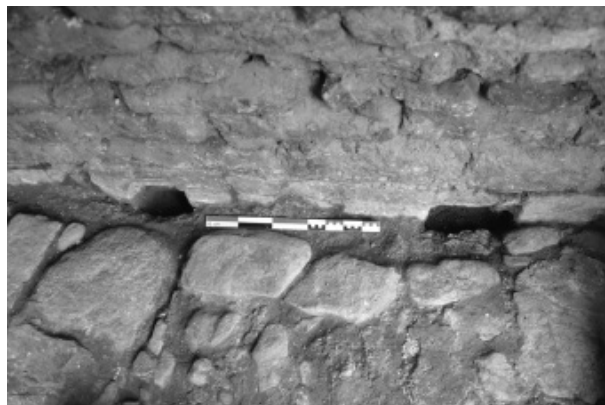
Figura 3. Detall dels desguassos a la base de l'arcada est del pont

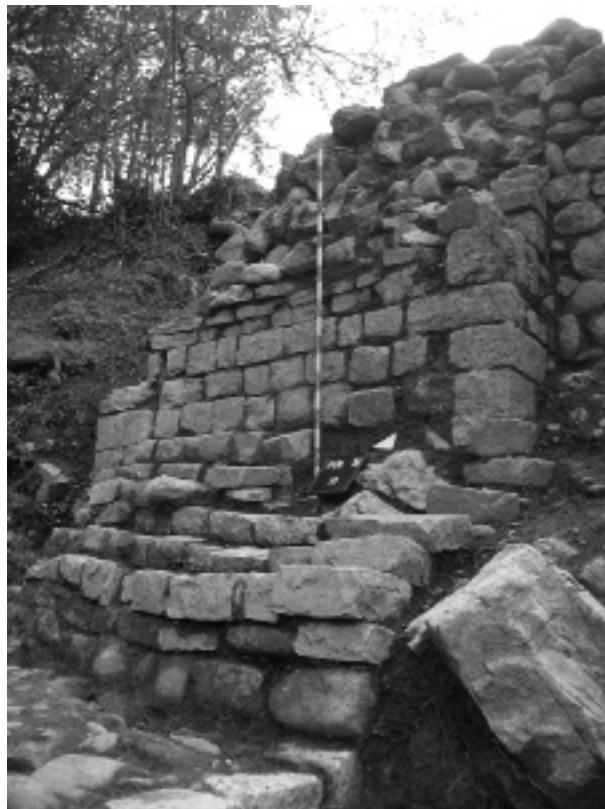
Figura 3. Estrep est. Pila UE 13.

En aquesta riba esquerra, on el desnivell és molt important i s'apropa considerablement a la verticalitat, s'ha constatat com el pont s'assentava en el terreny mitjançant un gran estrep (UE 13 i 17), en el qual s'obria un únic ull menor, ubicat a mitja alçada. En aquest costat del pont, a banda i banda de la base de la pila, s'han documentat sengles estructures (UE 18 al sud i UE 19 al nord), molt malmeses, que tenien la funció de contrafort i, en el cas de la del costat nord, segurament també de tallamar (fig. 3 i 4).

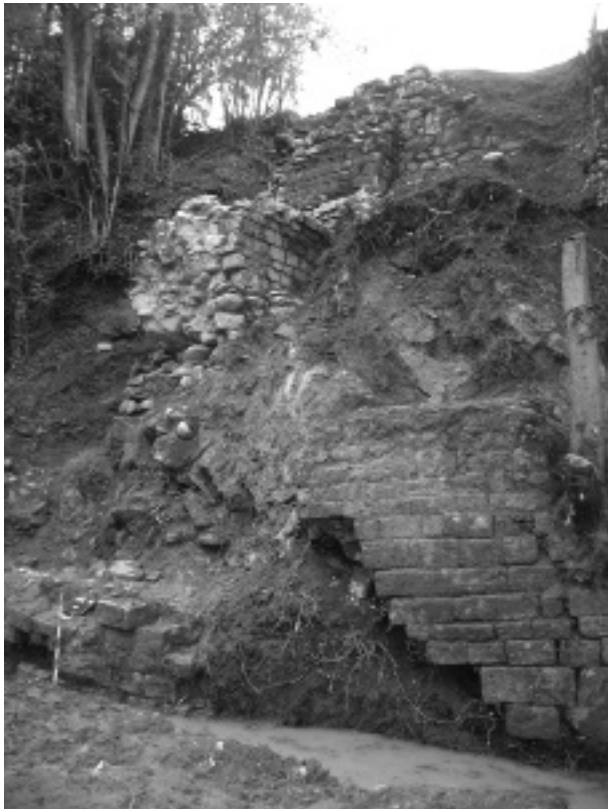
Figura 4. Estrep est. Pila UE 17 i estructura UE 18.

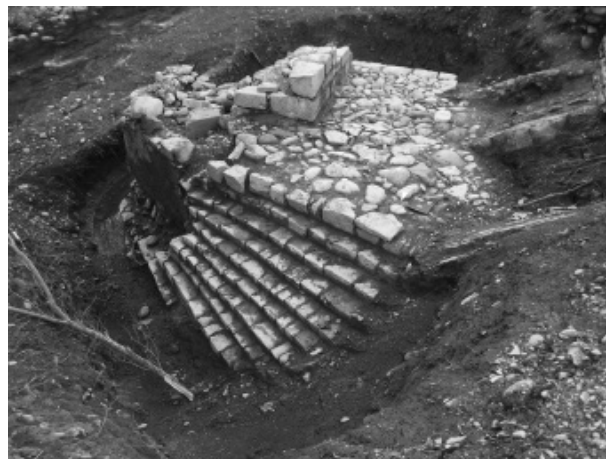
Figura 6. Estrep oest. Restes de la pila UE 8 sobre la sabata de fonamentació UE 21, des del nord.

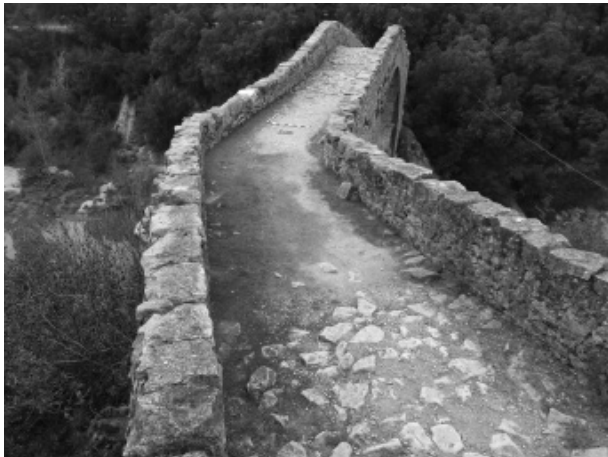
Figura 3. El nivell de circulació UE 1001 es va aportar per suavitzar el pendent existent a la meitat oriental del pont i facilitar el pas dels carruatges. Tant en primer terme com al fons de la imatge es pot apreciar l'empedrat original UE 1003.

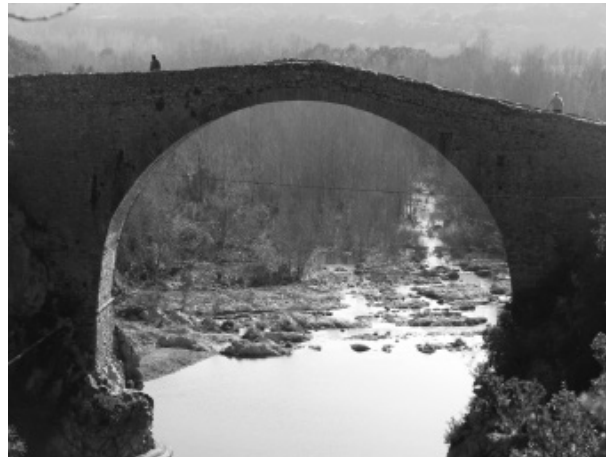
Figura 4. L'estudi del parament del pont permet veure que les baranes actuals no formaven part de la construcció original gòtica, sinó que són una reforma posterior.

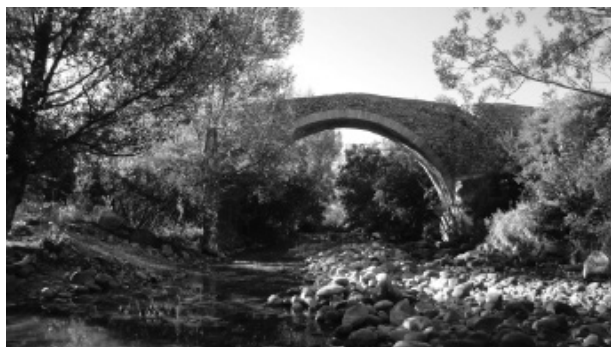
Figura 1. Vista general de la façana nord del pont, en la qual s'aprecia l'arc principal i com l'arc petit queda amagat i anul·lat per la vegetació.

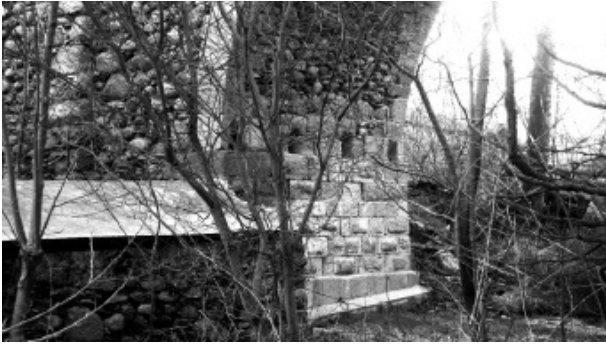
Figura 3. Basament esquerre de l'arc petit (costat de Puigcerdà), on s'observen els carreus encoixinats, també presents en els altres dos basaments del pont. Així mateix, es veu el cobert del safareig que es va construir als anys trenta aproximadament del segle XX, la presència del qual ha provocat la sedimentació sota l'arc petit i la seva anul·lació pel pas del riu.

tat el 982 com la *villa Araionedo*, que podria haver sorgit a redós d'un primer pont. Segons alguns investigadors (Padró 1984), es tractaria d'un pont de factura medieval però amb un origen més antic pel que semblen indicar les filades inferiors dels seus basaments, les quals presenten uns blocs molt ben escairats i amb encoixinats que podrien ser de factura romana (Fig. 3).
