Catorzenes Jornades d'Arqueologia de les Comarques de Girona

Caldes de Malavella

1 i 2 de juny de 2018

CATORZENES JORNADES D'ARQUEOLOGIA DE LES COMARQUES DE GIRONA

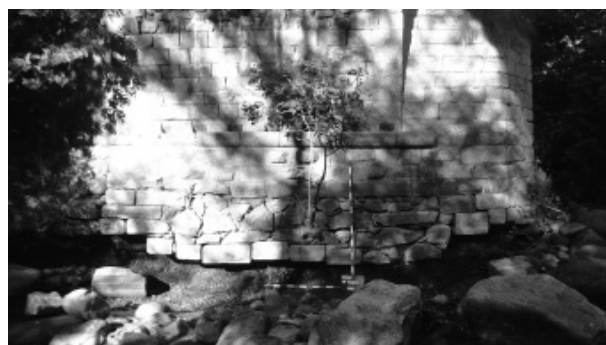
El basament dret presentava una forta erosió (Fig. 6) amb la desaparició dels blocs que devien conformar la banqueteta de fonamentació similar a la del basament de la vorera esquerra del riu, molts d’aquests havien desaparegut

Figura 6. Aspecte del basament afectat per l’erosió.

restant només dos caiguts a la llera del riu. L'erosió va deixar penjant la part central, soscavada per sota amb un important risc d'esfondrament, però el risc no era exclusivament aquest, segons l'enginyer de camins, Sr. Santiago Clement Barriendo, la falla en el basament estava afectant l'estructura de la volta de l'arc principal en la qual havia aparegut una esquerda.

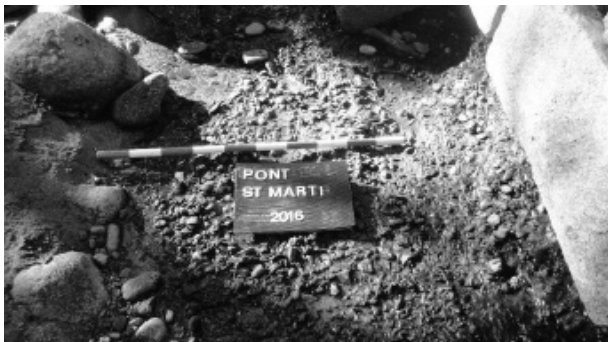
Figura 7. Característiques de l'argamassa utilitzada en la restauració del 1902.

Les característiques de l'argamassa va permetre recolzar-hi a sobre l'encofrat metàl·lic i el formigó en massa tipus HM-20/P/40/I. L'encofrat és va col·locar de manera que sortís 15 cm per davant del parament de l'arc del pont, garantint així el reompliment de la soscavació, tot

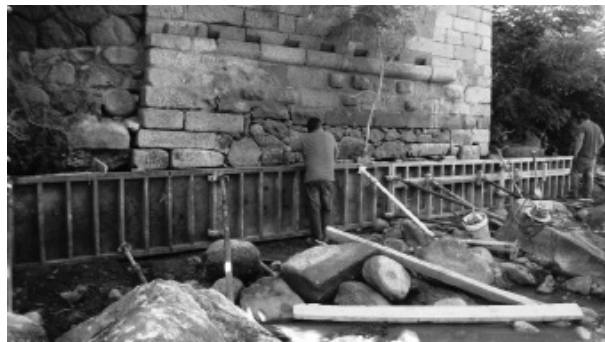
Figura 8. Construcció del nou encofrat de fonamentació.

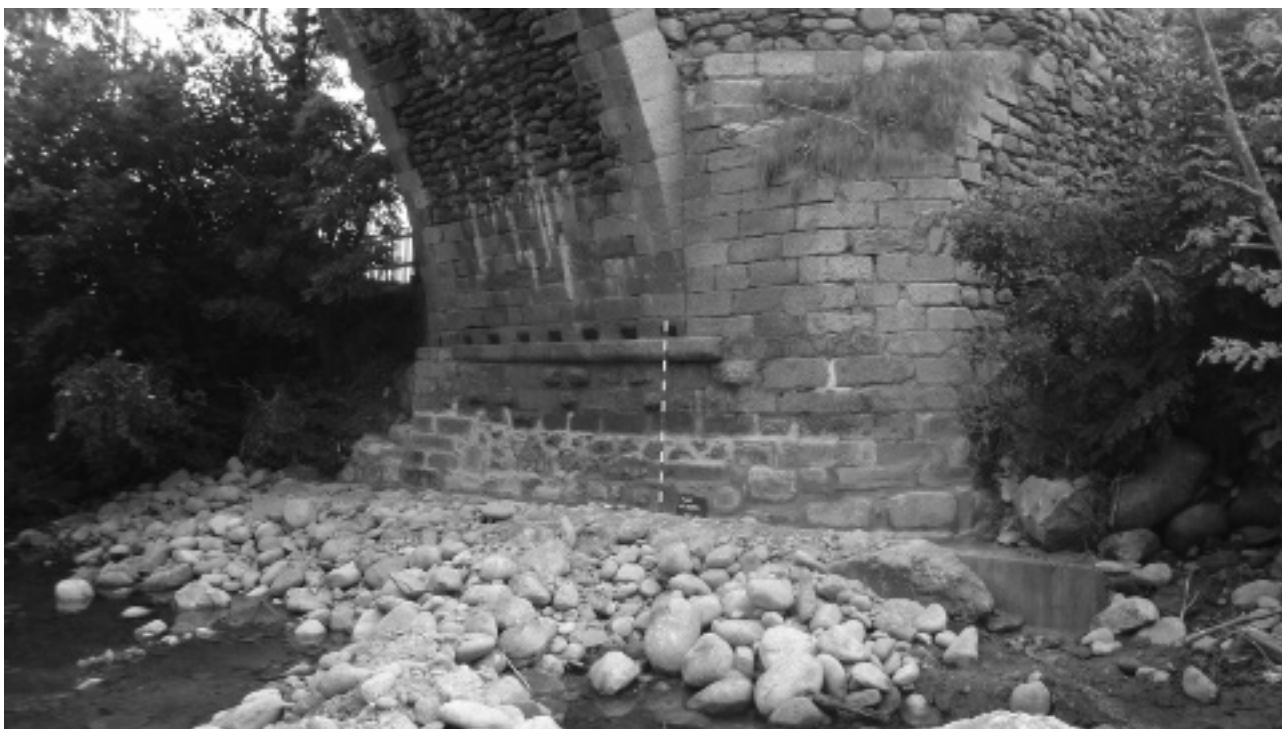
Figura 9. Aspecte del basament després de la reparació de la fonamentació.

creant una banquetta de fonamentació. També, es recuperaren els blocs caiguts, es tornaren a posar en el seu lloc i es relligaren tots els carreus del basament. Posteriorment, i per protegir la banquetta, s'hi va muntar una escullera de pedra granítica i rocs de la mateixa llera del riu (Fig. 8).

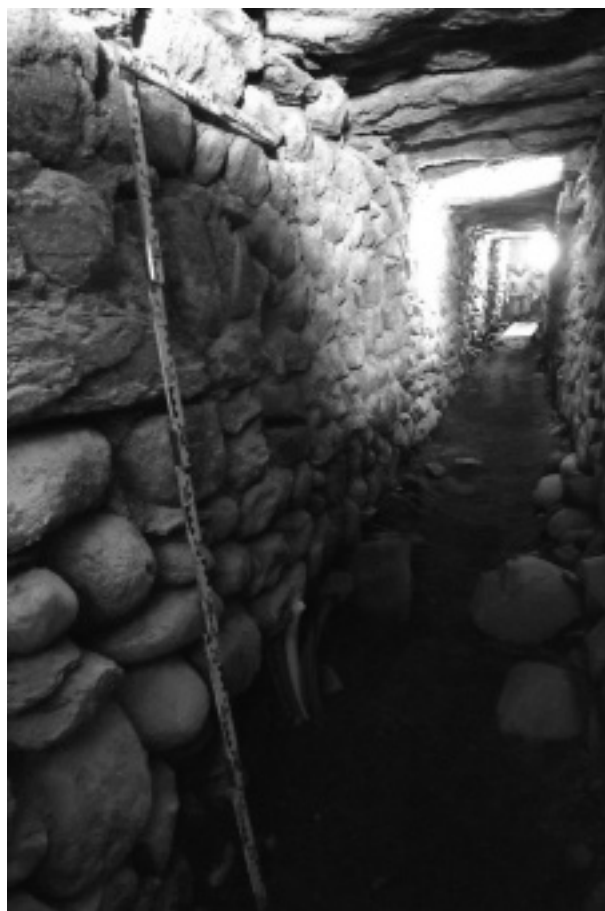
Figura 1. Vista del segon tram del túnel (Júlia Miquel).

Donat que el sostre del túnel oscil·lava entre 1,30 i 1,10 m d'alçada, feia incompatible la conservació del paviment i es va procedir, prèvia autorització del Servei d'Arqueologia, a desmuntar-lo. Els còdols que s'anaven extraient de forma manual es van separar i traslladar a un espai habilitat propietat de l'Ajuntament per si en el futur són objecte de reintegració en el seu àmbit original. Així es va constatar que els còdols eren col·locats en vertical i coberts amb una capa de terra per assentar-los. També es va poder observar una alineació de pedres que

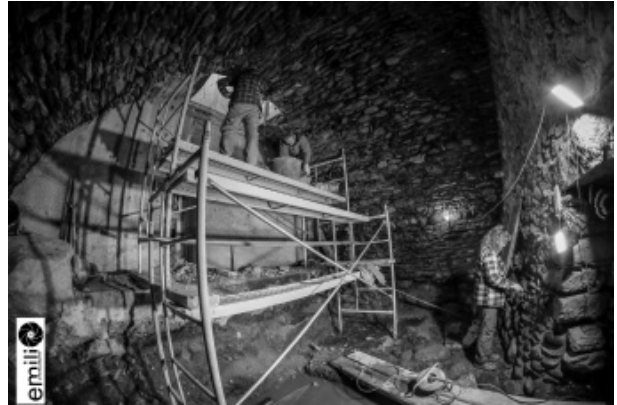
Figura 3. Vista de l'interior de la sala-cisterna durant les tasques d'excavació i adequació (Emili Giménez).

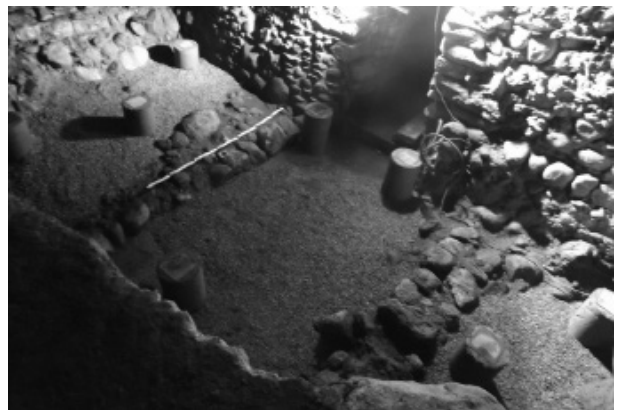
Figura 4. Vista de l'interior de la sala-cisterna un cop excavada, amb els murs de recolzament de les bastides de fusta (Júlia Miquel).

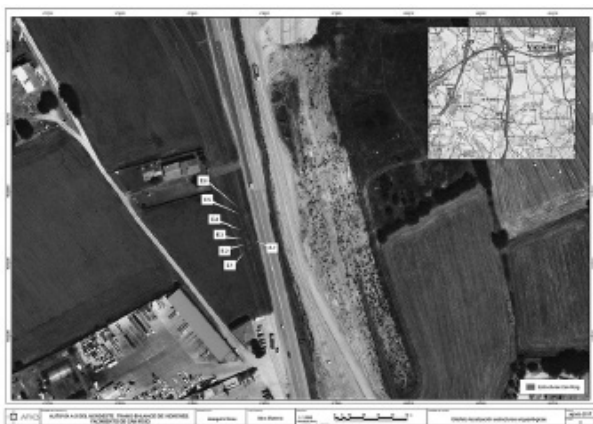
Figura 1. Situació i planta general de les sitges de Can Roig.

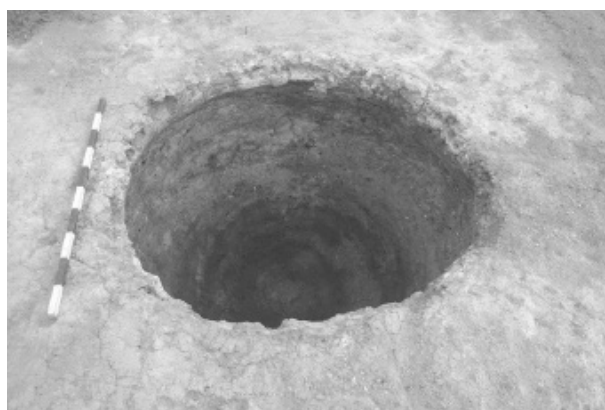
Figura 3. Detall d'una de les estructures excavades, concretament l'Estructura 2.

Estructura 2: Retall de planta circular al terreny natural, amb un diàmetre al a boca d'1,35 metres i una fondària d'1,23 metres. Amb una secció globular, tenia un diàmetre màxim d'1,46 metres.

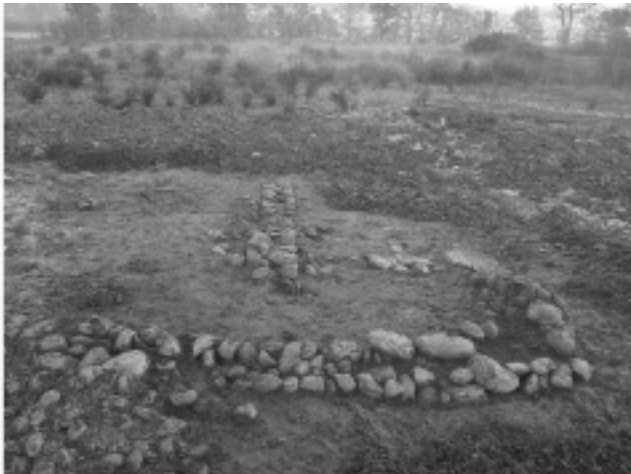
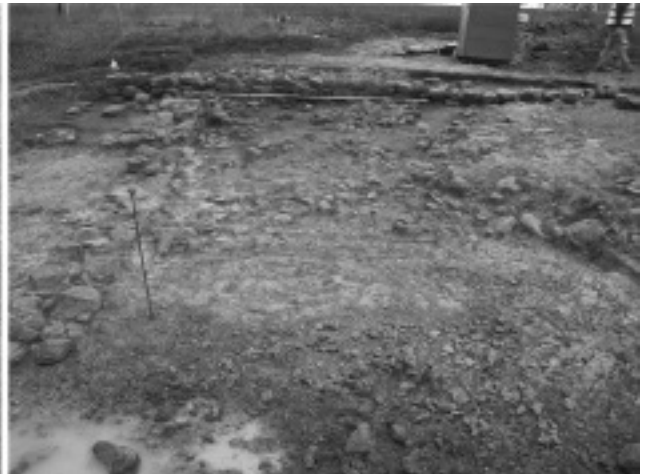
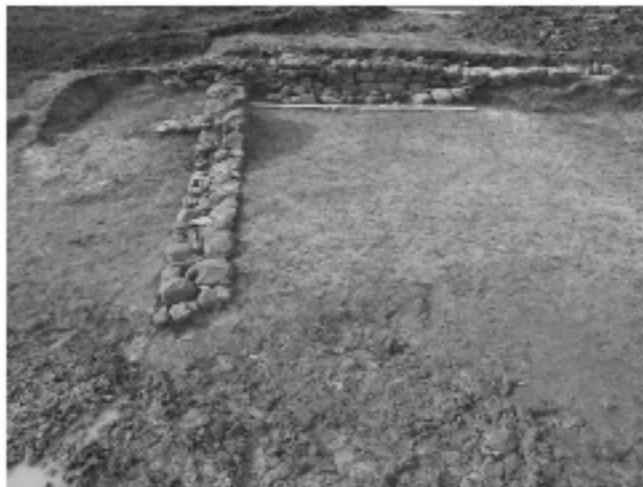
Estructura del sector 5 previ a l'inici dels treballs

Estructura del sector 5 previ durant els treballs

Estructura del sector 5 un cop finalitzats els treballs

Figura 2. Procés d'excavació de l'edifici localitzat al sector 5.

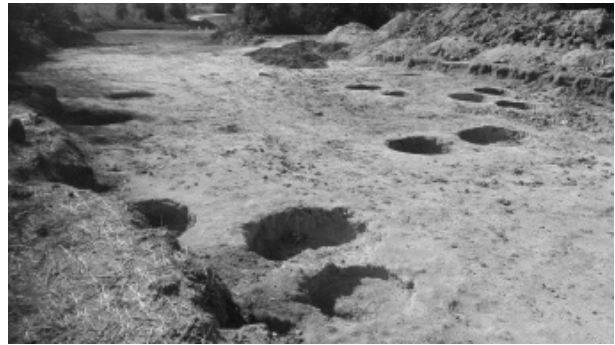
Figura 2. Conjunt de sitges de diferents períodes

sitja. Aquestes presenten diferents graus d'arrasament. Segons la seva tipologia, es troben representades per diferents formes en la seva elaboració, i la més reproduïda és l'estructura de planta circular, de parets rectes i fons pla. No obstant això, en determinats casos també s'han localitzat amb parets i fons còncaus, fusiformes o amb un lleuger grau d'inclinació.

Tenint en compte aquesta restricció, podem considerar el jaciment de Can Tió com la part d'un tot escollit per comunitats humanes predecessores per assentar-s'hi, de forma continuada, durant llargs períodes. L'activitat agrícola a la que fan referència totes les restes estructurals localitzades així ho expressen. La màxima intensitat en la utilització d'aquest espai, però, és durant l'època medieval (Fig. 2).

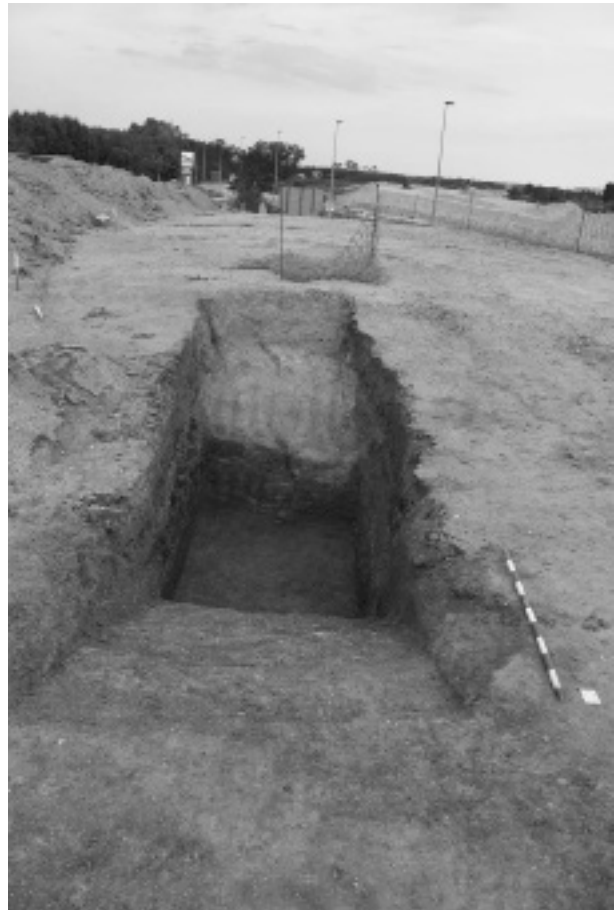
Figura 5. Tram del xaragall d'època contemporània excavat.

Les estructures localitzades que contenen restes d'època contemporània són tres; un xaragall i dues fosses rectangulars. En ambdues estructures s'ha recuperat material exclusivament constructiu. En el cas del xaragall, aquest material es trobava barrejat amb ceràmica vidriada de color marró i és molt probable que servís per colmar-lo en un moment en què ja no era d'utilitat. En canvi el material trobat a les altres estructures, també és material de construcció, però en aquest cas, defectuós o de rebuig, la qual cosa porta a pensar que la funció d'aquelles era la d'abocador de runa (Fig. 5).

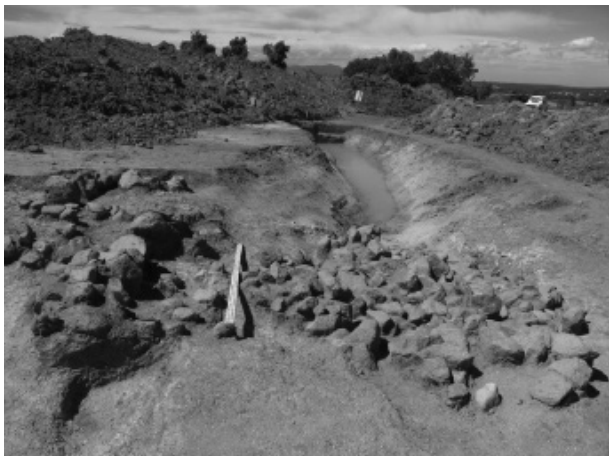
Figura 5. Paleocanal amb enderroc

El paleocanal (Figures 5 i 6) mesurava 30 m de longitud i una amplada mitjana de 4,20 m a les cotes superiors, encara que s'estreny a major profunditat, assolint 1,10 m d'ample. El seu perfil és de secció cònica invertida, amb la

base cònca i les parets exvasades. Presenta 0,98 m de potència màxima. L'orientació és NS, amb pendent cap al N. En la major part del seu recorregut, l'estructura es va colmar amb un estrat de color marró vermellós, argilosorrenc i escàs material ceràmic atribuïble als segles XIII-XIV (vidrada blanca i produccions amb decoració en verd i morat).

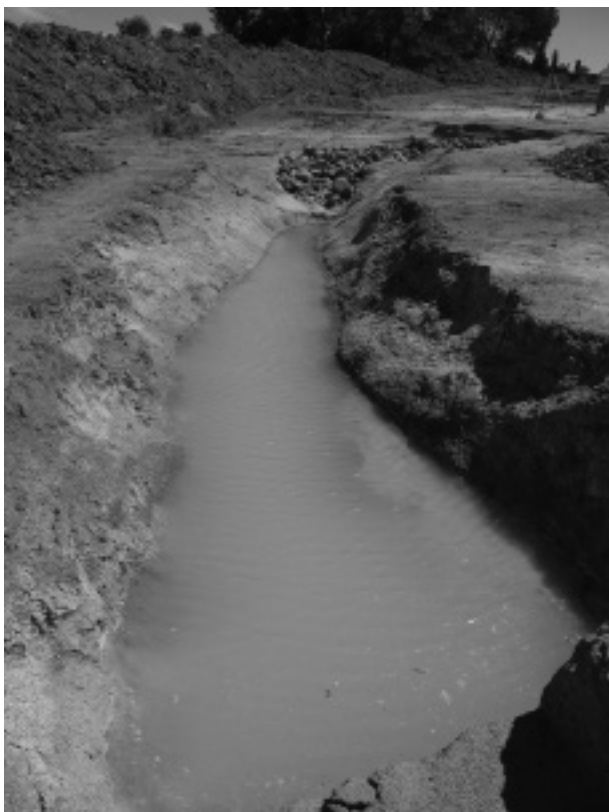
Figura 6. Paleocanal.

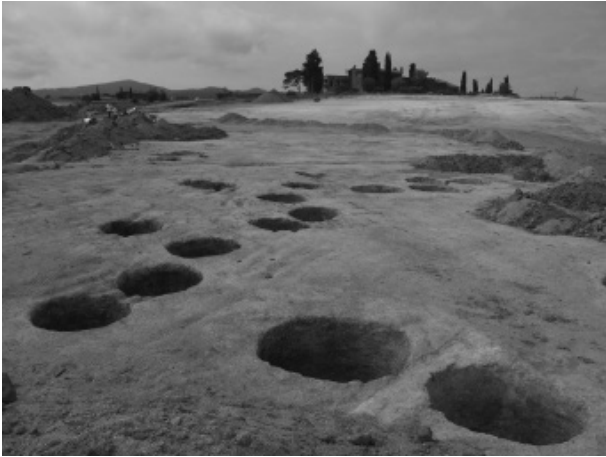
Pel que fa a la seva morfologia, la majoria eren de planta circular (tan sols se'n documenten 3 de planta ovalada, a part de les fosses també de planta ovalada i els retalls indeterminats de planta irregular) (Figura 2).

Figura 2. Conjunt de sitges baixmedievalls del sector N.

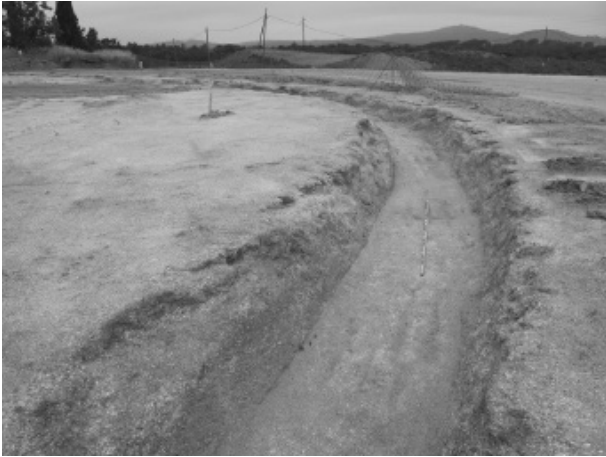
Figura 4. Tram de paleocanal excavat mecànicament.

altre paleocanal ubicat a la meitat est d'aquest vessant, de recorregut sinuós, amb 71,20 m de longitud, 1,40 m d'ample superior i 0,60 m inferior, i 0,60 m de profunditat mitjana. Una mica més al N d'aquest vessant es documenta un altre paleocanal amb orientació N- S. S'han observat 152,5 m de longitud, 1,40 m d'ample superior i 0,60 m d'amplada inferior, amb 1 m de profunditat màxima. Tots ells presenten una secció de parets lleugerament divergents i el fons és pla.

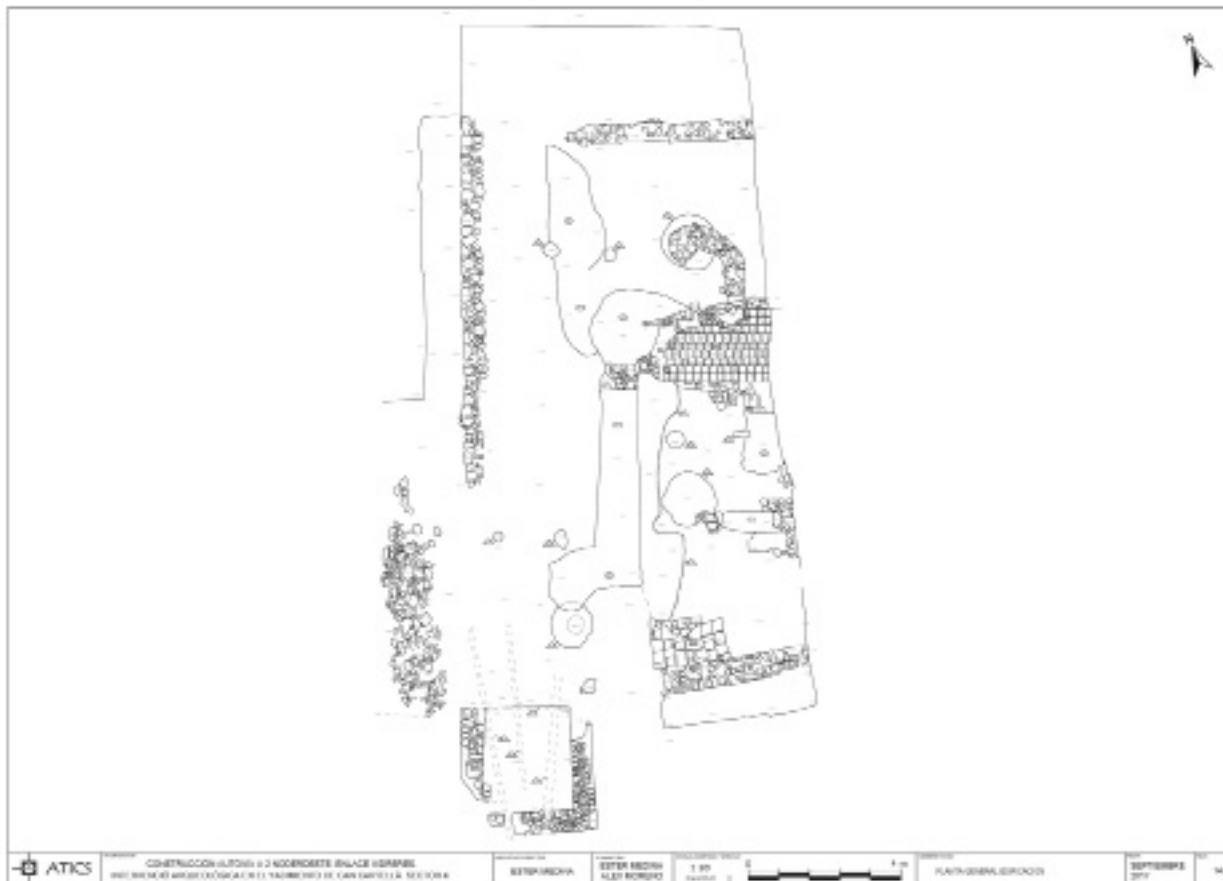
Es tracta d'un espai de planta amb tendència rectangular construït a dos nivells (Figura 5). La meitat oriental es troba més elevada, aproximadament 1m per sobre, tot i que resulta difícil concretar quant, atès que aquesta part es conserva a nivell de fonamentació. Aquesta porció mesura 9 metres de longitud i 4,60 metres d'amplada. Únicament fou possible documentar les restes molt arrasades d'un estrat amb evidències de termoalteració, de composició cendrosa, amb carbons i argila rubefactada.

Figura 5. Planta de l'edificació d'època moderna.

L'edifici fou bastit amb murs d'entre 40 i 60 cm d'amplada, amb pedra local (sobretot basalts) i eventualment maons i fragments de teula àrab. S'utilitzà la tècnica de la pedra seca i ocasionalment escàs morter de calç.

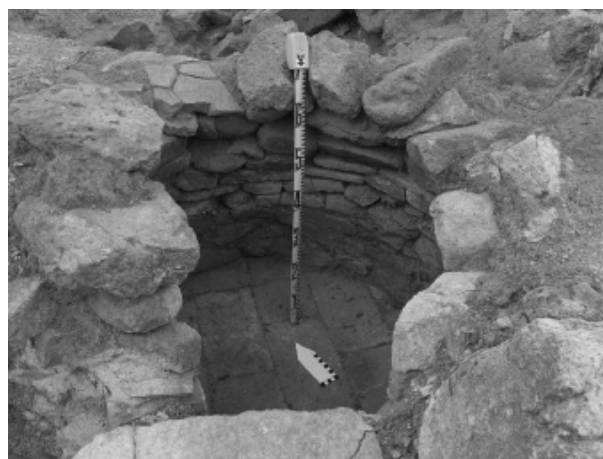
Figura 6. Fresquera.

circular i secció troncocònica que podria haver funcionat com a fresquera. Fou construïda a base de maons i pedres lligades amb morter de calç i sorra de color blanquinós. Té 0,50 m de diàmetre i 0,60 m d'alçat (Figura 6).

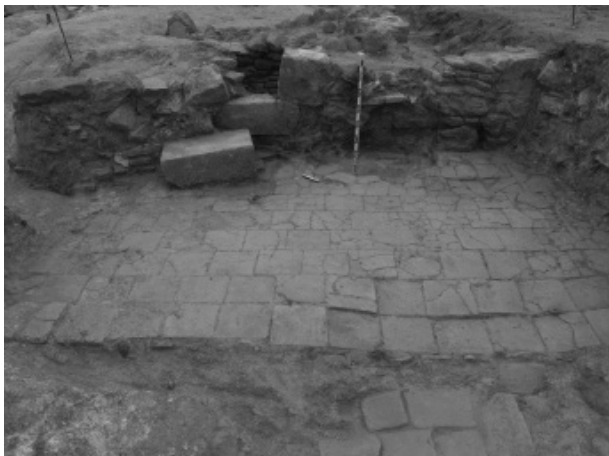
Figura 7. Paviment edificació moderna.

pavimentada (Figura 7). El paviment està constituït per rajoles quadrades de 20 x 20 cm disposades a junt seguit i a la mescla. Ocupa una superfície de 2,80 m de longitud i 2 m d'ample.

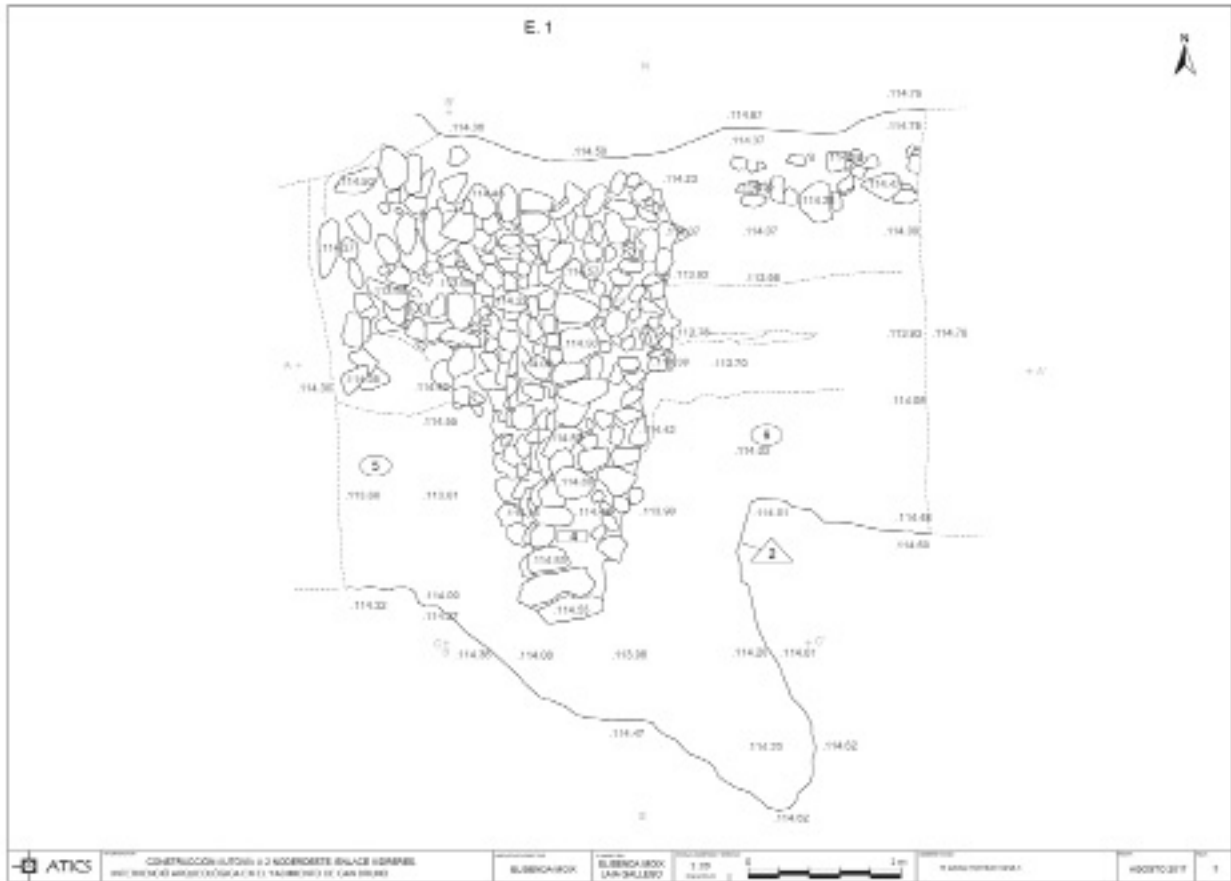
Figura 2. Planta general.

Pel que fa al paleocanal (Figures 2 a 6), es varen documentar 52 m de longitud, amb una amplada mitjana de 3 m en les cotes superiors, tot i que presentava un estretament a més profunditat, tot assolint 0,80 m. En la seva base es localitzà un canal irregular d'uns 30 cm d'ample. El seu perfil és de parets

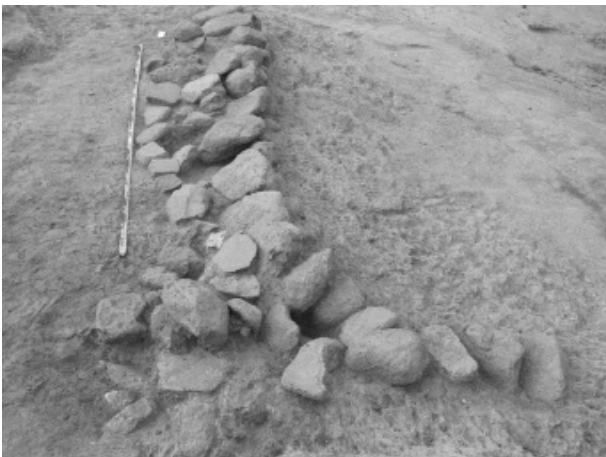
Figura 3. Elements construïts a l'interior del paleocanal.

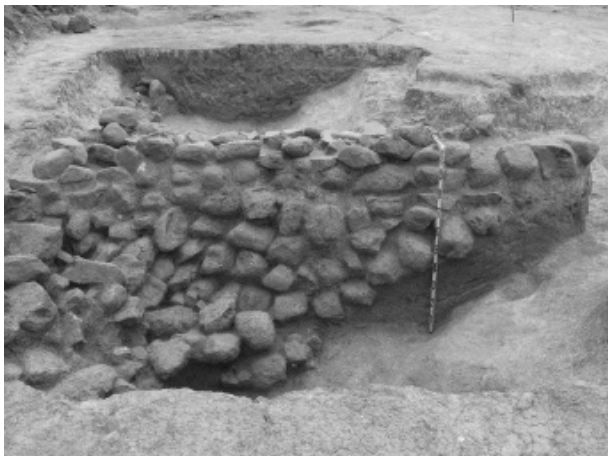
Figura 5. Costat oest.

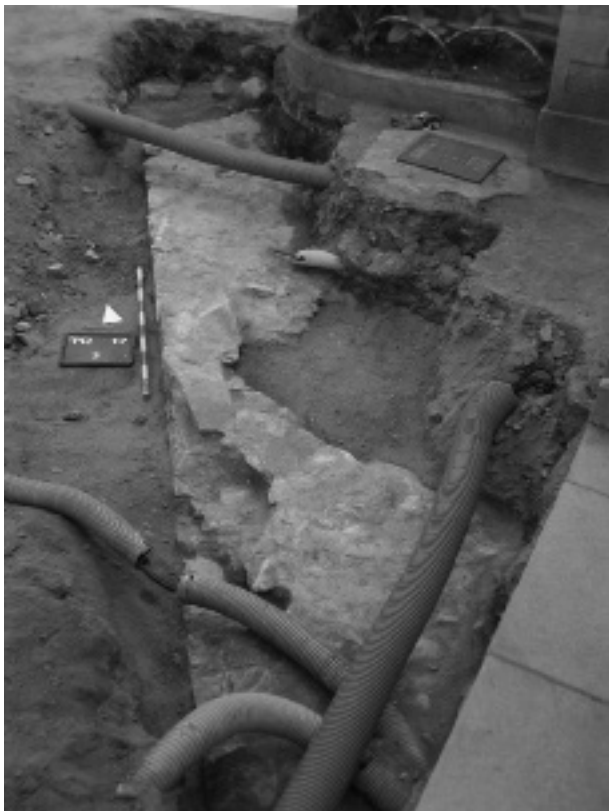
Figura 5. Mur nord (UE 1001).

Del mur nord (UE 1001), localitzat just a la raconada NE del passeig, n'hem documentat només la cara interna, en una longitud de 616 cm, i bona part del seu gruix (entorn d'un màxim de 200 cm), encara que no tot. Orientat en direcció nord-sud, en la seva part superior es troba afectat molt a prop del límit amb el carrer Ample pel pas de diversos serveis i al centre de la part descoberta per un retall d'origen desconegut. La part oest d'aquest mur és la que ja va ser documentada l'any 2002 en l'àmbit del carrer Ample.

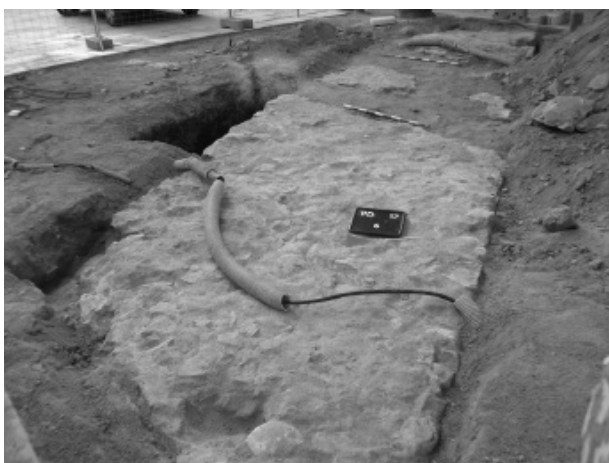
Figura 6. Mur sud (UE 1002).

Pel que fa al mur sud (UE 1002), té una amplada de 230 cm a la part superior conservada, s'ha descobert en una llargada de 965 cm, i es troba afectat pel pas de diversos serveis (llum, aigua, clavegueram) en diversos sectors, sobretot a la meitat oest. El sondeig practicat a la seva cara externa ha permès documentar que la aquesta cara és inclinada en forma de talús i que es conserva en una potència de quasi 200 cm, essent el gruix de la seva part inferior 38 cm més ample que a la part superior degut al talús. No se n'ha descobert la potència total

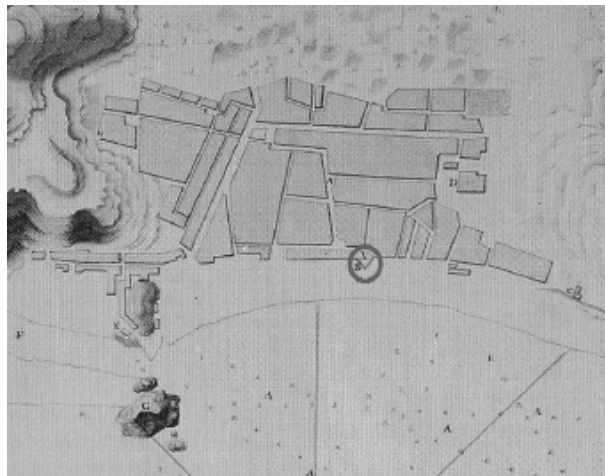
Figura 7. Detall d'un plànol de Blanes de l'any 1783 on s'aprecia el baluard (Castells/Catllar/Riera 1994, 43).

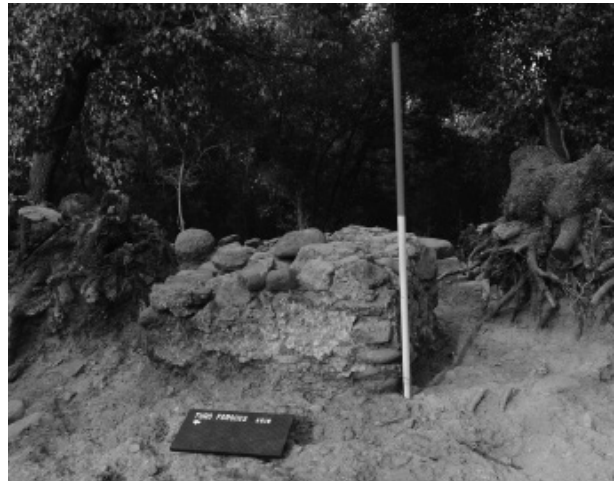
Figura 3. Estructura rectangular interna UE 1007.

En el transcurs de la campanya d'excavació de l'any 2015 van aparèixer a l'interior de l'edifici tres blocs massissos, sense seguir un patró clar respecte la seva disposició. Aquests tres elements estan construïts amb pedra i morter, presenten una morfologia rectangular i estan construïts damunt estrat geològic (UE 1006, 1007 i 1008) (Fig. 3). També durant la campanya de l'any 2015 es feia evident que, aproximadament en el centre de l'edifici, apareixia un gran forat, d'unes dimensions aproximades d'1'5 metres de diàmetre i irregular, però que ja constituïa un element a tenir en compte. En aquest cas tenia una potència de fondària màxima de uns 0'70 centímetres de la cota més alta de UE 1001 fins a la part més profunda.

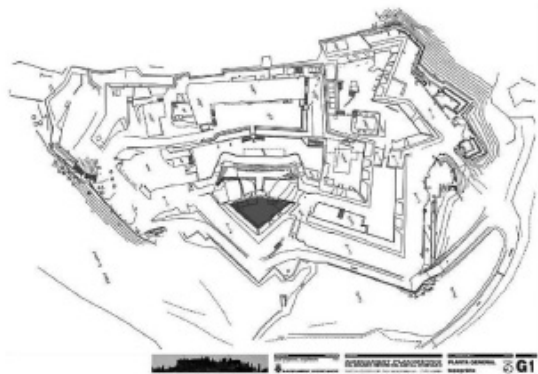
Figura 1. Planta general del castell d'Hostalric. El revellí està ressaltat de color vermell.

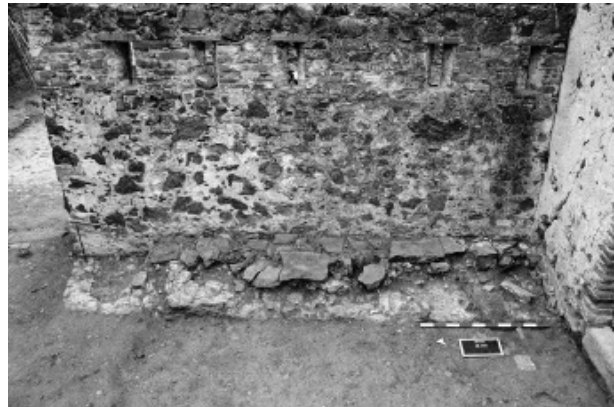
Figura 2. Banqueta del pas cobert a la zona d'accés al revellí.

A la part meridional de l'accés al revellí es va posar al descobert la banqueta del pas cobert (UE 1030, Fig. 2) d'aquest sector, cobert per UE 1002. Es van excavar diversos espais de la part frontal de l'edifici sud del revellí, UE 1002 i UE 1021, amb abundant presència de material ceràmic i fragments de vidre situats cronològicament entre els segles XIX i XX.

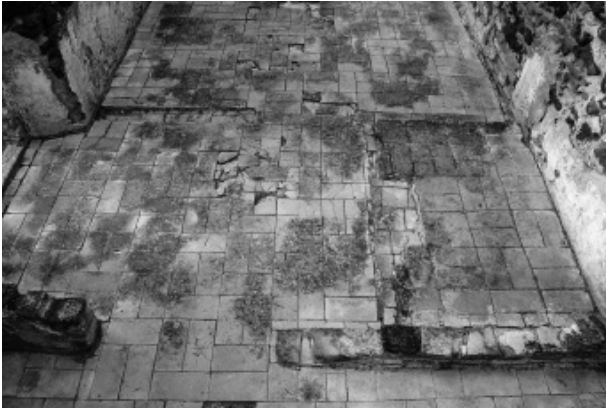
Figura 4. Tram del paviment intern de l'edifici Nord.

L'interior de l'edifici conserva el paviment de rajola original (UE 1008) (Fig. 4), bàsicament un tipus de rajola rectangular amb unes dimensions de 0,28x0,14 metres disposades combinant dues verticals i una horitzontal. Originalment, l'edifici estava compartimentat, presentant un total de 5 espais dividits bé amb envans de rajol col·locat en vertical, o bé amb envans amb rajol disposat en horitzontal.

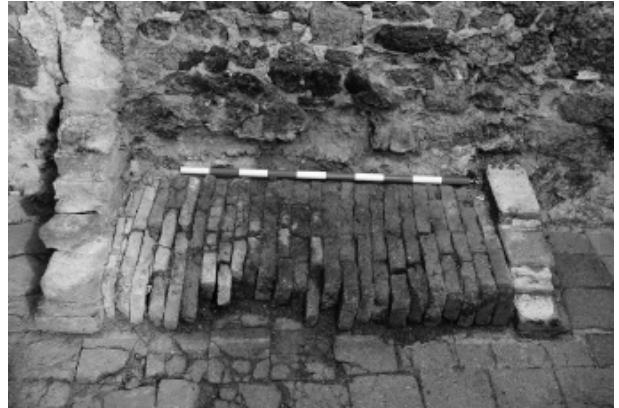
Figura 5. Llar de foc de l'edifici sud.

Pel que fa l'edifici sud (UE 1022) es troba situat a la banda esquerra de l'accés del revellí. Les seves dimensions són de 4'30 metres de llargària i 2'70 metres d'amplada i originalment estava cobert per una teulada a un vessant cap a l'interior del revellí. La porta d'accés es troba al mur nord i presenta una finestra oberta en direcció al pati del revellí. L'espai intern es troba enrajolat amb rajoles quadrades de 0'2 x 0'2. L'edifici no presentava divisions internes i estava completament equipat amb tots els elements necessaris per ser completament autònom: llar de foc (Fig. 5), un petit obrador annex a una pica i una zona de prestatgeries per disposar el material.

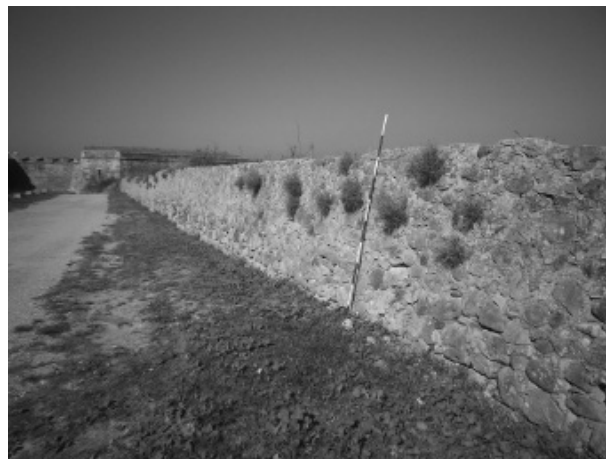
Figura 5. Parapet del camí cobert que flanqueja l'accés a la rampa de vehicles.

pel glacis i a l'oest per la contraescarpa. L'actuació s'ha centrat especialment sobre el parapet. Aquest té una alçada que oscil·la entre 1,60 i 1,70 metres i es divideix tipològicament en dos nivells: un d'inferior, entre 0,60 i 0,70 metres, de mur de pedra amb una presència molt reduïda de morter de calç que les lliga amb prou feines, i un de superior més sòlid (Fig. 5). No obstant, aquest darrer presenta un morter de calç aplicat tan sols a les juntes, encara que de manera prolífica. L'estabilitat del mur es deu al suport que li ofereix el coronament del glacis sobre el qual es recolza. El nivell inferior és vertical, i era recalçat per la banquetta desapareguda, alhora que el superior presenta una lleugera inclinació vers el glacis. Aquest mur era rematat amb un sardinell de maó que ha desaparegut.

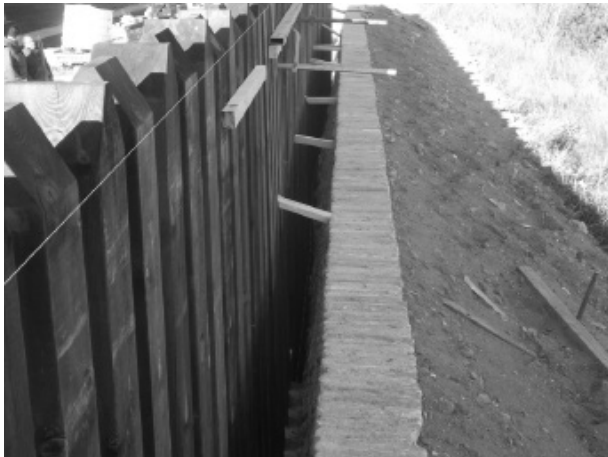
Figura 6. Parapet amb el sardinell restituït i part de l'estacada darrere del mateix sardinell.

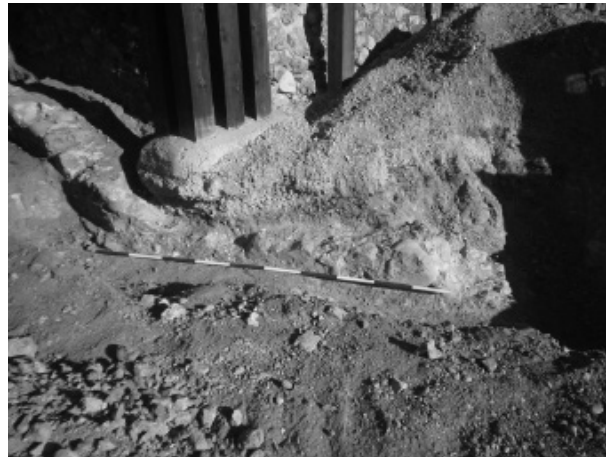
Figura 8. Fonament de l'andana.

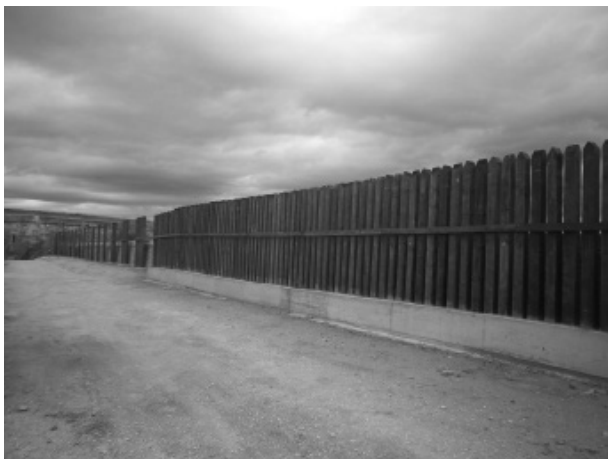
Figura 7. Estacada fixada amb el congreny.

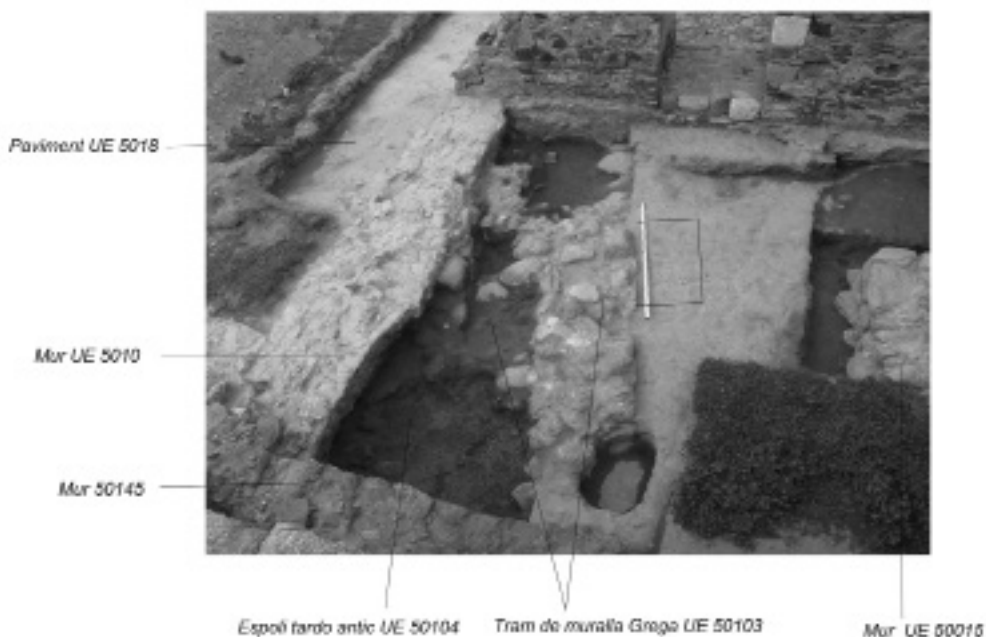
Figura 3. Vista general dels treballs al costat est.

espolis es pot datar entre els segles IV i V dC (fig. 3.).

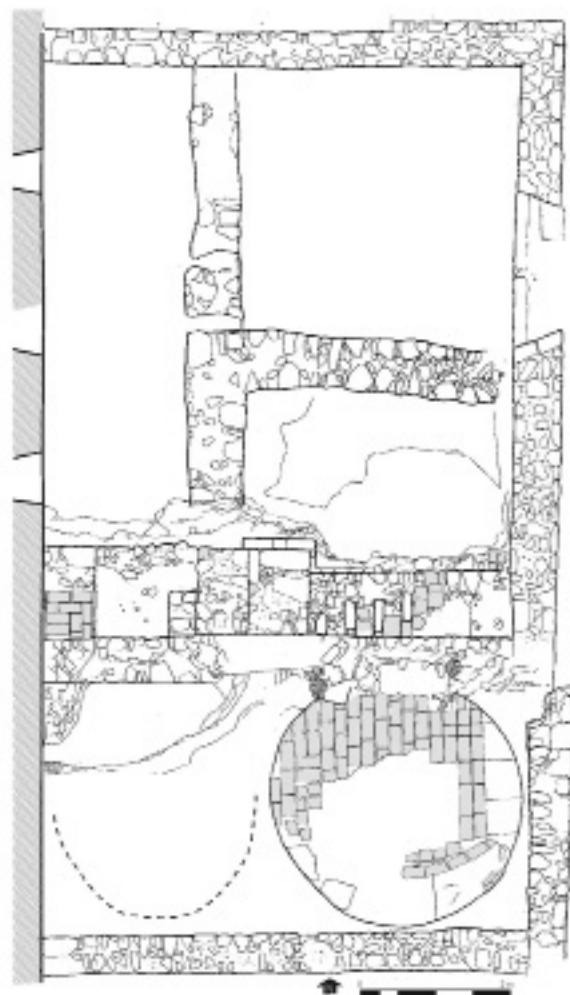
Figura 2. Planta final de l'excavació.

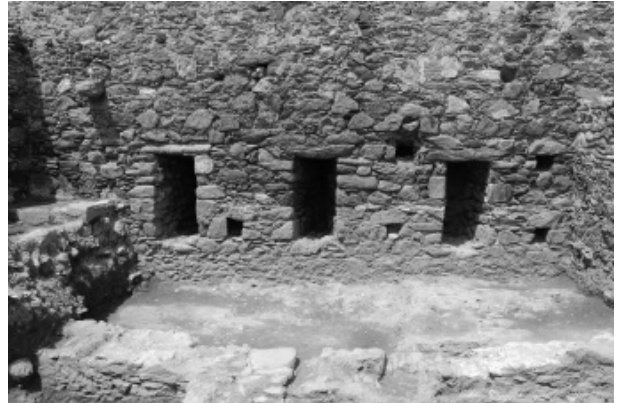
Figura 3. Vista des de l'est de les espitlleres de la muralla.

L'estructura més important de la fase medieval és la muralla occidental, que es conserva en excel·lent estat, integrada dins les defenses posteriors. La muralla va ser recrescuda en època moderna, com veurem. A la part inferior es conserven les espitlleres, amb un metre i vot centímetres d'alçada i seixanta centímetres d'amplada. En aquestes espitlleres es va poder apreciar l'amplada de la muralla, que s'apropa al metre de profunditat. Els brancals i coberta de les espitlleres són construïdes tot emprant blocs granítics.

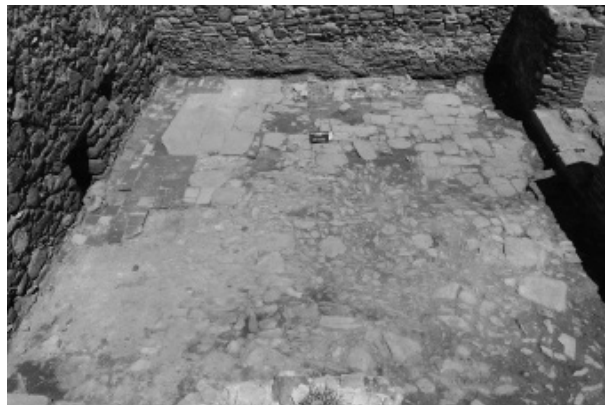
Figura 5. Vista de l'espai amb el paviment original.

El paviment original presenta una certa peculiaritat ja que s'hi utilitzaren tres tècniques diferents. A la zona nord hi predomina l'ús de rajoles rectangulars de terrissa combinades amb plaques de pissarra, algunes d'elles de grans dimensions. Per contra, a la meitat meridional el paviment estava constituït per rierencs allargassats i plaques de pissarra disposades verticalment.

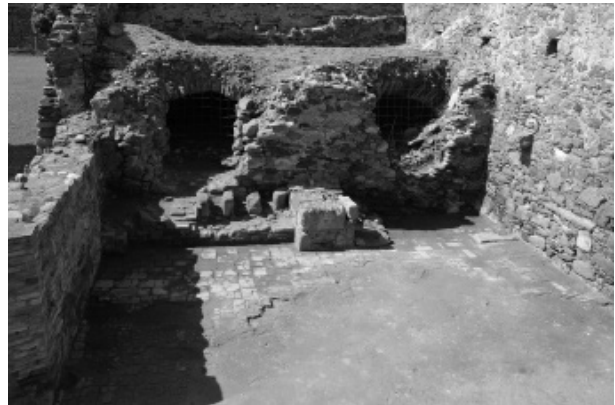
Figura 6. Vista dels dos forns i de la darrera pavimentació de l'espai.

L'estat de conservació dels dos forns és desigual. El de la banda oest conserva solament la meitat sud de la volta i ha perdut la totalitat de la seva pavimentació. El de la banda est es troba en molt millor estat, conservant la totalitat de la volta i part d'un dels brancals de la boca de forn, així com part de la seva pavimentació. Aquesta estava formada per rajoles majoritàriament allargassades, excepte en les zones perifèriques on s'hi alternaven peces quadrangulars, més grans. A més, a la zona sud del forn es conservava part d'una reparació en la qual es va col·locar una nova capa de rajoles, també allargassades, però disposades transversalment respecte a les preexistents. El paviment de la zona central havia estat destruït i es va poder apreciar com s'assentava sobre una potent capa de sorres netes. El mateix tipus de rebliment es trobava al forn occidental. Cal assenyalar que als dos forns s'hi havien realitzat forats i activitats d'excavació o espoli que en part eren responsables de la destrucció dels paviments.

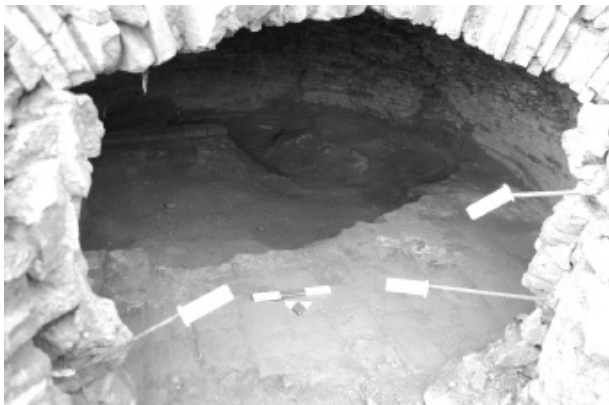
Figura 7. Interior del forn des de la banda est.

ovalada, amb la base de pedra i morter i coberts amb una cúpula de rajoles disposades en espiral. Cap dels dos forns tenia cambra inferior per la llenya, de tal manera que el sistema de cocció emprat devia ser el que s'anomena de forn de pa negre. En aquests el foc es realitzava a la mateixa cambra on posteriorment es feia el pa, després de desplaçar cap als racons les brases (o fins i tot enretirant-les i aprofitant la capacitat dels rajols del paviment i la cúpula per retenir i mantenir l'escalfor).

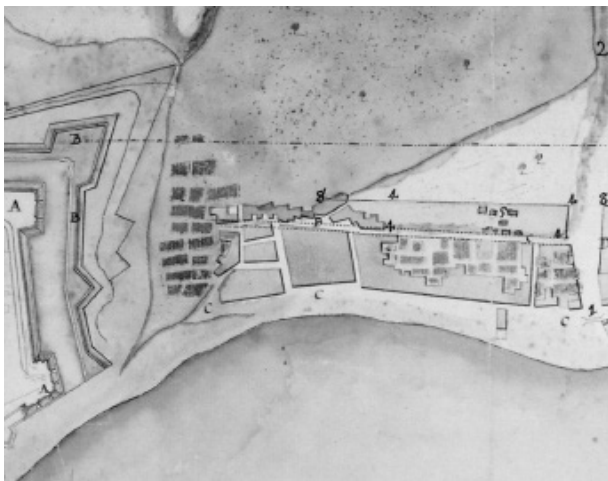
Figura 3. Detall del plànol d'ordenació del raval de Roses de l'enginyer Pedro Cermeño de l'any 1772, modificat per Francisco Llobet el 1784 (Castells/Catllar/Riera 1994, 412-414).

a la Ciutadella, va portar a endegar un primer projecte d'ordenació urbanística del raval l'any 1772 (Fig. 3). Inicialment realitzat per l'enginyer militar Pedro Martín Cermeño, el projecte fou revocat, revisat i substituït pel d'Antonio Lopez Sopeña, l'any 1791.

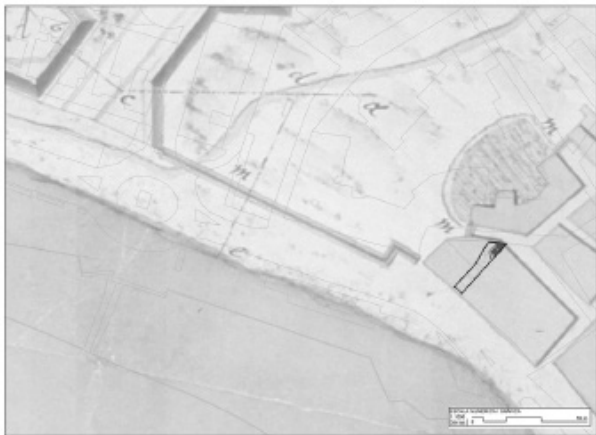
Figura 7. Superposició del cadastral actual sobre el gravat del 1784, que permet encaixar la parcel·la en l'illa de cases situada més al SW del raval.

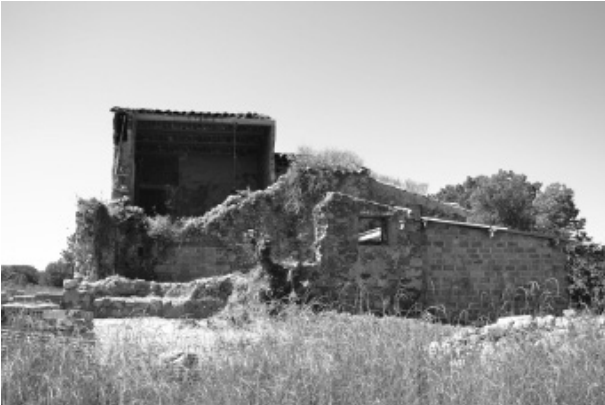
Figura 6. La façana nord de l'edifici, la més malmenad

Aquesta ampliació afecta a les façanes est, nord i sud de l'edifici. La façana de ponent, la part de darrera de la casa, manté el mur de l'ampliació de la fase 3, feta amb maçoneria. Els costats est i sud estan fets amb rajol i, finalment, el costat nord s'ha perdut totalment, després de l'enderroc parcial de l'edifici.

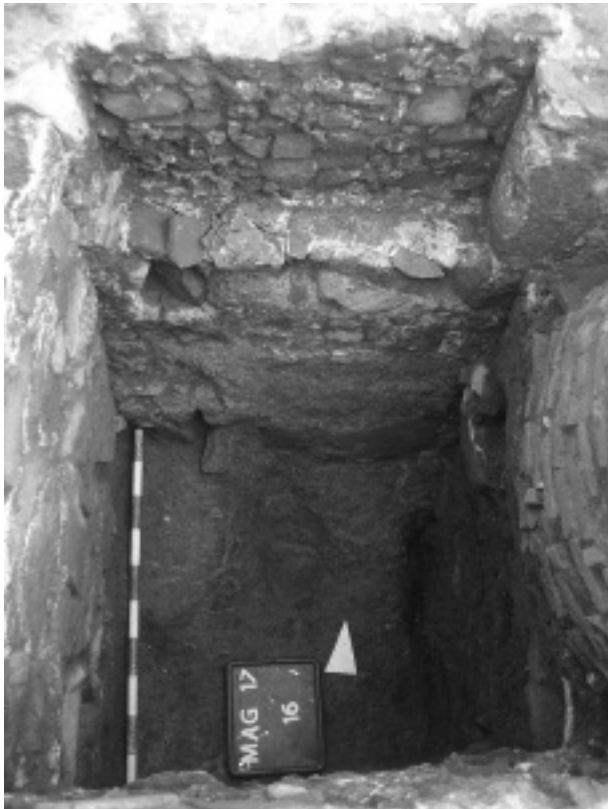
Figura 4. Sector 1b al final de l'excavació, amb l'aparició del subsòl natural.

L'estratigrafia anterior al segle XIX s'ha documentat únicament al sector 1b, que s'ha excavat fins assolir el subsòl natural (fig. 4 i 5). Una primera reforma, del segle XV (*fase II*), consisteix en un anivellament del terreny amb una aportació de terres (UE 22), sobre la qual detectem un nivell d'ús (UE 21). Sobre la base d'aquest anivellament es construirà, a la segona meitat del segle XVI - principis del XVII (*fase III*), el mur UE 4, d'una longitud de 450 cm, que subdivideix l'edifici en dues grans estances, una a l'est (sector 1), de 3,80 x 4,25 m de superfície útil, i una altra a l'oest, que no documentem sencera. S'obre una porta al mur UE 6, a l'extrem nord-oest del sector 1 i s'anivella el terreny amb una nova aportació de ter-

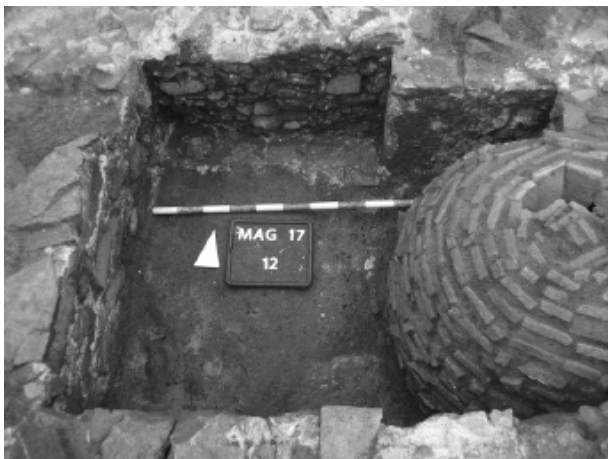
Figura 5. Sector 1b. Nivell de circulació dels s. XVI-XVII (UE 20) sobre el qual s'hi construirà la fresquera a principis del s. XIX. A la part superior es veu l'antiga porta d'accés al sector 1, paredada arran de la construcció de la fresquera.

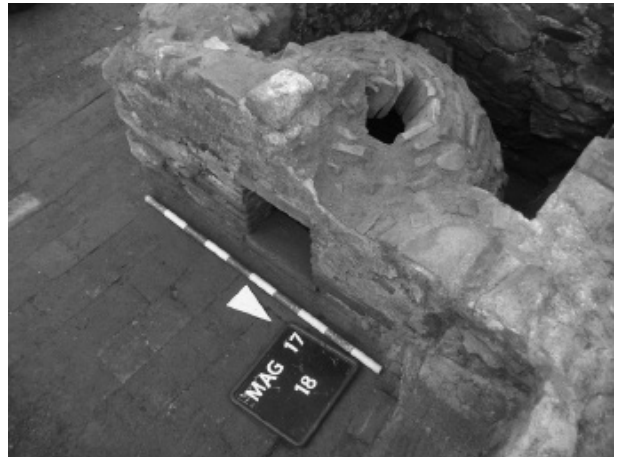
Figura 6. Detall de la fresquera.

A la segona meitat del segle XVIII - principis del XIX (*fase IV*) es construeix una fresquera al racó nord-oest del sector 1, composta per una volta de quart d'esfera feta amb fragments de rajol units amb argila (UE 2) que descansa sobre una solera de rajoles de terrissa (UE 19). Aquesta estructura, d'un gruix de 9-10 cm, una

amplada de 52 cm, una llargada de 95 cm i una alçada de 50 cm, s'encabeix dins d'un petit espai de planta rectangular, de 140 per 100 cm de superfície útil (sector 1b), bastit a la raconada entre els murs UE 6 (nord) i 4 (oest), i delimitat a migdia pel mur UE 11 i a l'est pel mur UE 5, tots dos de nova construcció. Es puja el nivell de circulació uns 20-30 cm (UE 17), es construeix la fresquera, es parda la porta oberta en aquest sector durant la fase anterior (UE 3) i, finalment, s'omple de terra l'espai entre els murs i la part exterior de la volta (UE 7 i 16), amb la funció d'aïllar tèrmicament l'estructura. La boca de la fresquera es troba a llevant, encarada a l'estança del sector 1A, i es tracta d'una obertura rectangular practicada en el mur UE 5.
