Catorzenes Jornades d'Arqueologia de les Comarques de Girona

Caldes de Malavella

1 i 2 de juny de 2018

CATORZENES JORNADES D'ARQUEOLOGIA DE LES COMARQUES DE GIRONA

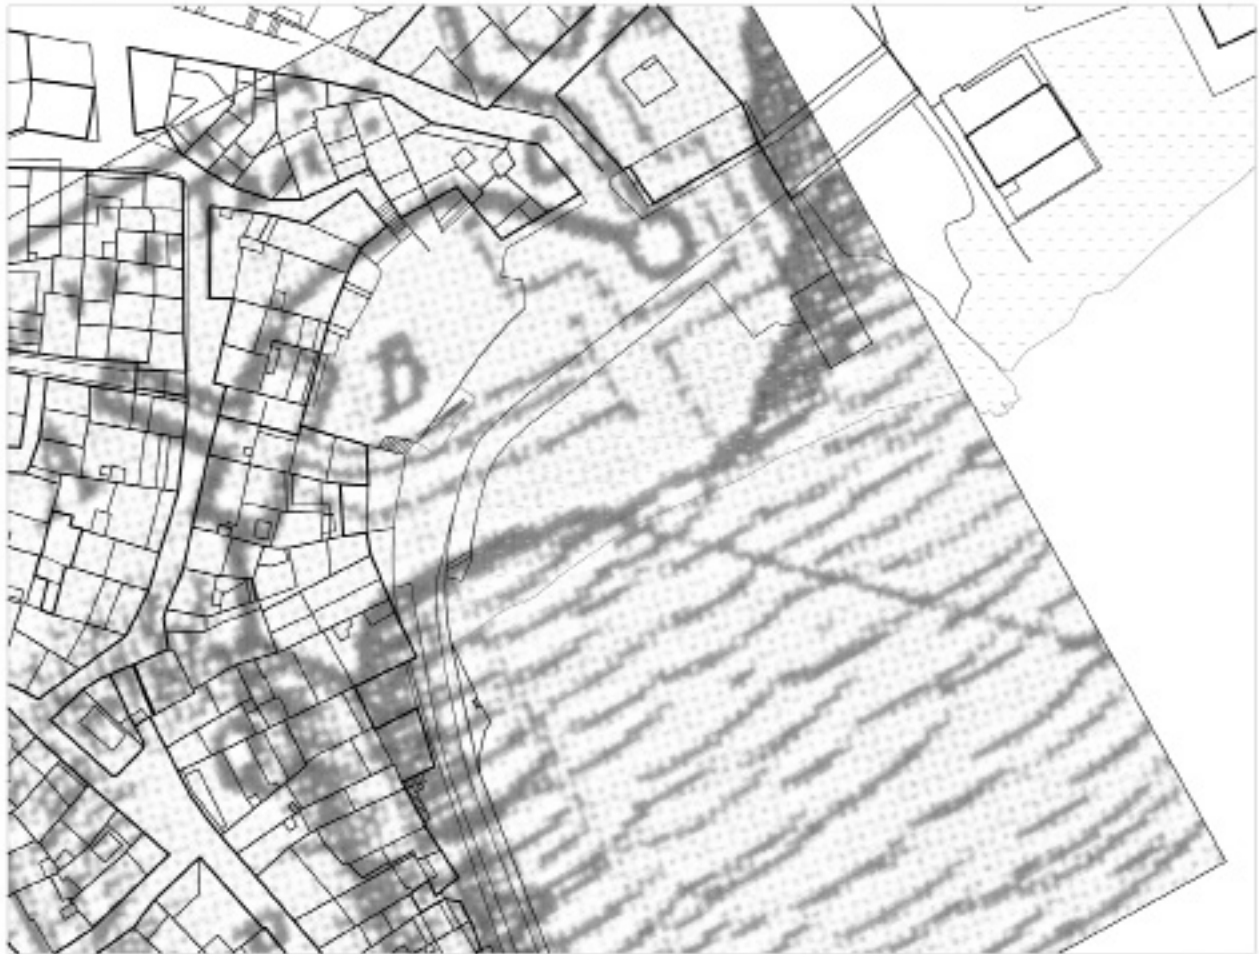
Figura 3. Superposició del parcel·lari actual amb la planta del revellí que apareix en el plànol de l'any 1708.

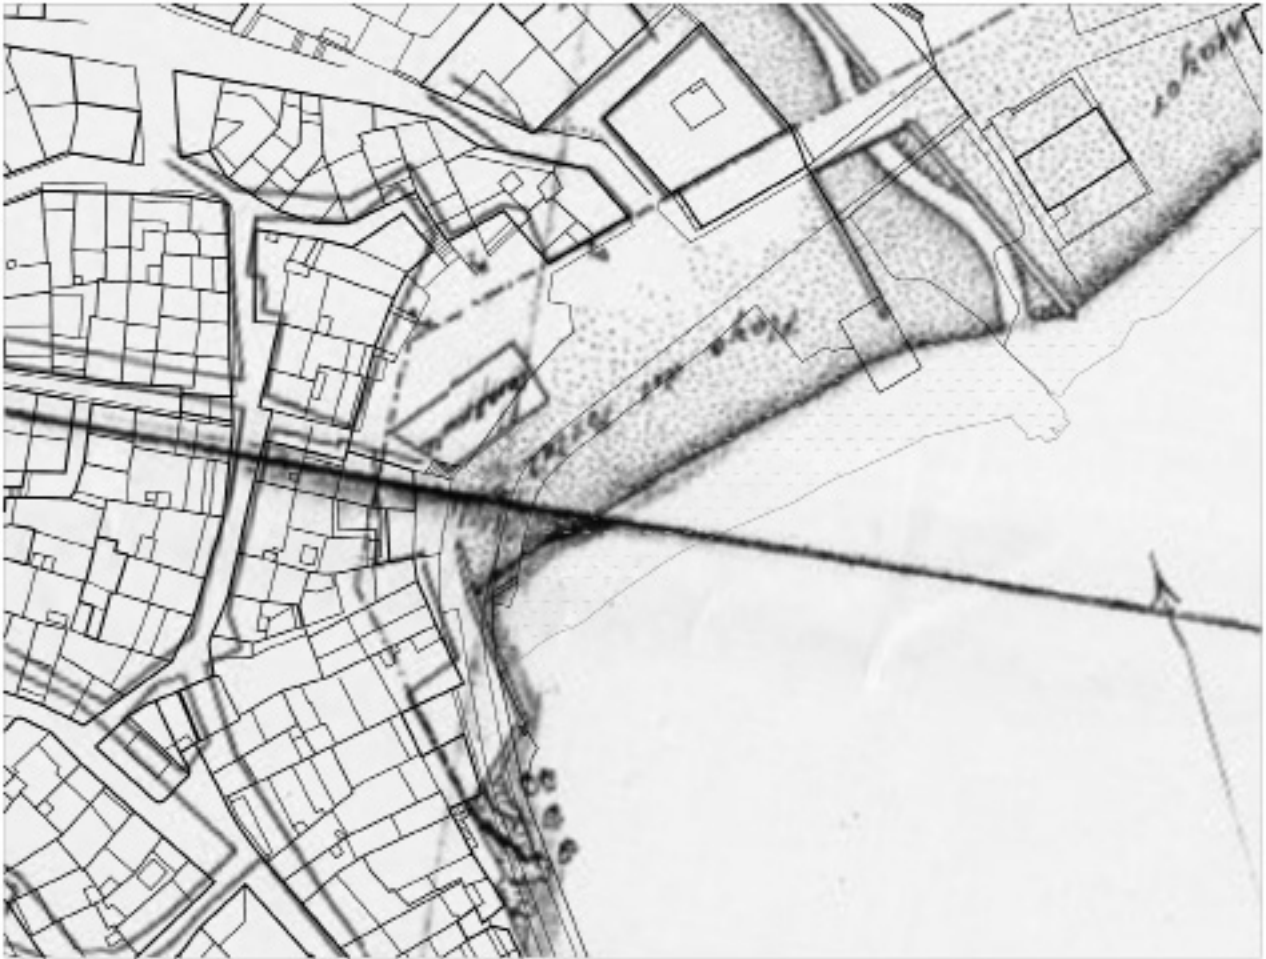
Figura 4. Superposició del parcel·lari actual amb el plànol de l'any 1863, en el que es veu l'edifici de la *Casa Escuela*.

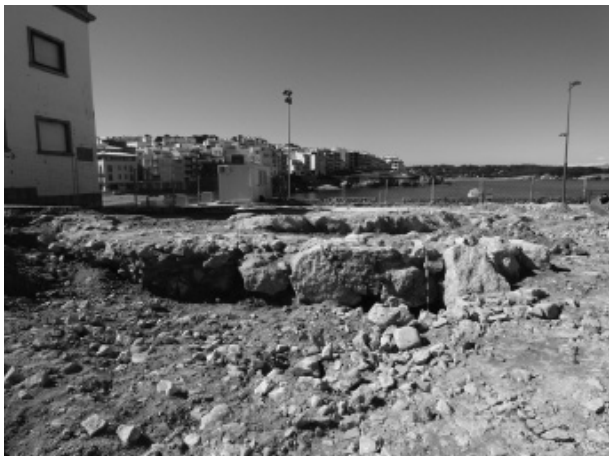
Figura 3. Restes de l'antiga torre defensiva de la Punta.

El control arqueològic a la plaça de la Punta va posar al descobert les restes que es conservaven de la torre. Un cop enretirat el paviment actual va sorgir la fonamentació d'un mur de dimensions notables (UE 2036), amb un tram conservat d'uns 1,5 m d'amplada per 9,30 m de llargada i 1 m d'alçada. Aquesta estructura estava fonamentada en un gran rebliment de terres i pedres (UE 2035) que varen ser aportades per a anivellar el terreny i sobre afloraments de roca natural, però que no ha proporcionat material arqueològic destacable. Cal tenir en compte que en aquesta zona el subsòl estava format per roques que es trobaven en contacte directe amb el mar, fet que dona gran irregularitat al terreny, amb zones baumades i d'altres amb nòduls i sortints de roca de grans dimensions i calia regularitzar-lo per poder construir-hi al damunt.

Les diverses remodelacions que ha patit l'espai de la punta i pels efectes de la majoria dels temporals marítics l'estructura descoberta en aquesta zona es trobava en molt mal estat de conservació. Tan sols va ser possible identificar-hi un petit pany de paret de la seva cara externa perquè la resta corresponia al seu cos intern i a la fonamentació però tot i el seu mal estat de conservació, va ser possible constatar

que l'estructura tenia una certa forma circular (Fig. 3).

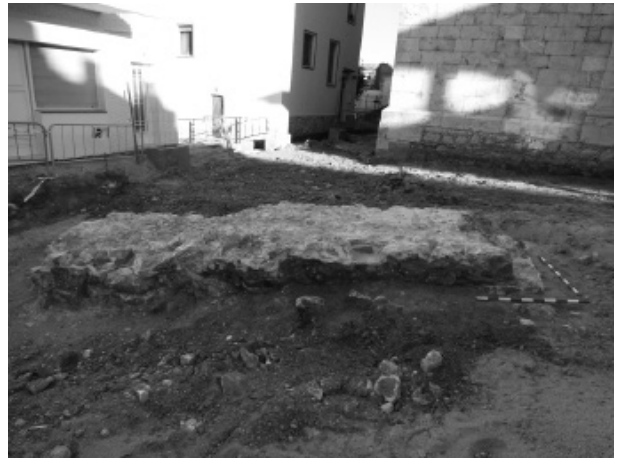
Figura 2. Mur 1010.

En el mateix rebaix de la UE 1005 de la plaça de l'Església es varen posar al descobert altres estructures. La primera d'elles i la més notable, pertanyia a la fonamentació d'un mur (UE 1010) coberta per l'estrat de preparació

del paviment actual (UE 1001). La part conservada del mur amidava 2 metres d'ample per 6 metres de llarg però tant sols conservava 40 cm d'alt, es trobava situat a la part nord de la plaça i orientat S-N (Fig. 2). Aquest mur era força més llarg per la seva banda N perquè, tot i que el desnivell de la plaça ja l'havia arrasat d'antic, encara es conservaven restes de pedres amb morter i se li veia perfectament la

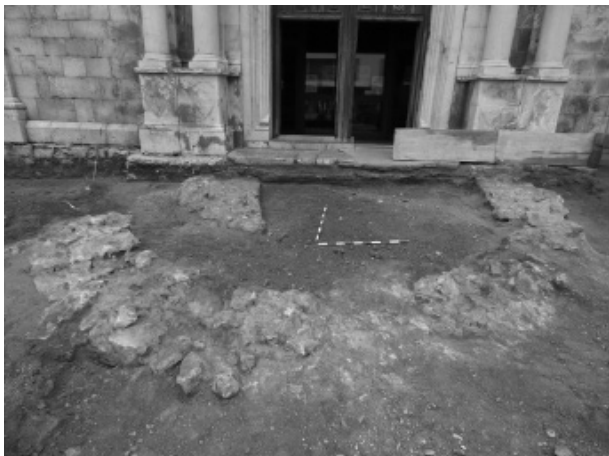
Figura 3. Murs 1011, 1012 i 1013.

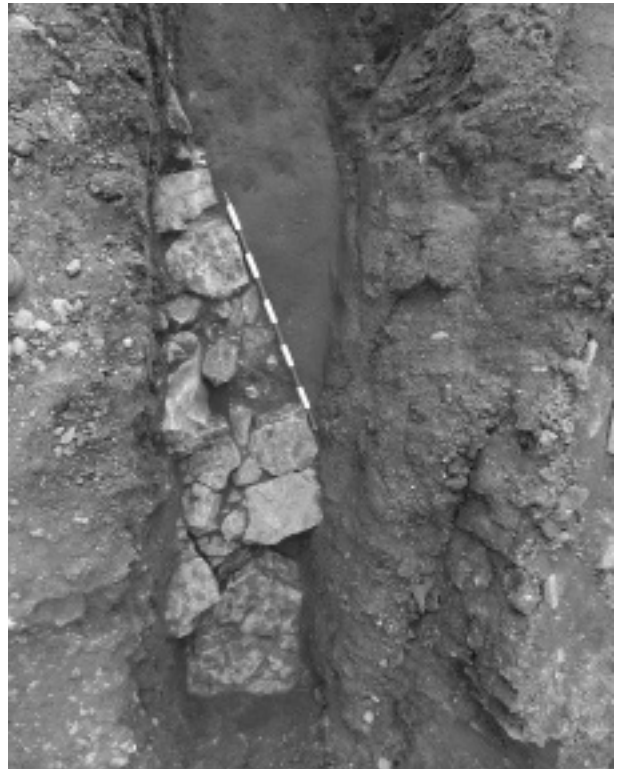
Figura 5. Mur 1009.

Finalment, la darrera estructura documentada en la present intervenció arqueològica són les restes d'un mur (UE 1009) descobert al fons d'una rasa d'uns 1,8 m de profunditat al carreró sense sortida a tocar la façana nord de l'església. Obrat amb pedra local disposada de manera regular i lligada amb la mateixa argila del sòl, formava el que semblaria una cantonada però se'n desconeix l'amplada exacta perquè quedava per sota del perfil de la rasa (Fig. 5). Cobert per la UE 1005, al tenir una factura diferent a la resta d'estructures es va decidir fer un petit sondeig per intentar poder identificar algun estrat associat que ajudés a datar-lo però, malauradament, tan sols conservava un parell de filades i es fonamentava sobre el subsòl natural, format per una capa de sorres compactes i una altra d'argila amb taques de color ocre, popularment denominada "cervell de gat".

que la UE 1009 sigui una estructura orientada diferent de tot l'urbanisme actual i obra amb una tècnica constructiva diferent de tota la resta d'estructures descobertes, tot fa pensar que es tractaria d'una estructura d'època antiga.

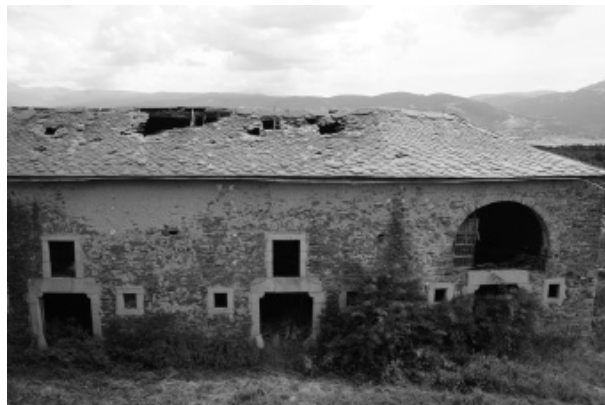
Figura 2. Una de les pallisses del complex de la Torre de Bolvir.

El segon dels espais rústics del conjunt és un edifici de forma rectangular disposat en sentit nord-sud, de dues plantes o nivells. L'estat de conservació d'aquesta construcció és bastant més precari que el de l'altre espai, ja que fins fa poc aquesta última encara havia estat utilitzada per a guardar-hi cavalls. Tot i així, la tipologia constructiva d'ambdues edificacions és molt similar. Així, els murs mostren un parament de pedres de mida mitjana i petita, formant filades irregulars, lligades amb morter de calç. La façana, a l'oest, compta amb quatre portes amb uns brancals de blocs granítics quadrangulars. Els superiors, que mostren un queixal interior a mode de decoració, sostindrien la llinda. A banda i banda, d'aquestes es localitzen unes petites finestres de forma quadrangular, delimitades per blocs granítics ben escairats. Per altra banda, l'espai de porta situat més al sud té, per sobre, una gran obertura definida per un arc arrodonit. La resta compta amb unes obertures rectangulars definides per pedres granítics. Tot l'edifici queda cobert per una teulada de pissarra, molt malmesa, a dues aigües. En aquest sentit, hem pogut observar com a l'extrem septentrional d'aquesta pallissa la teulada es troba ensorrada completament (Fig. 2).

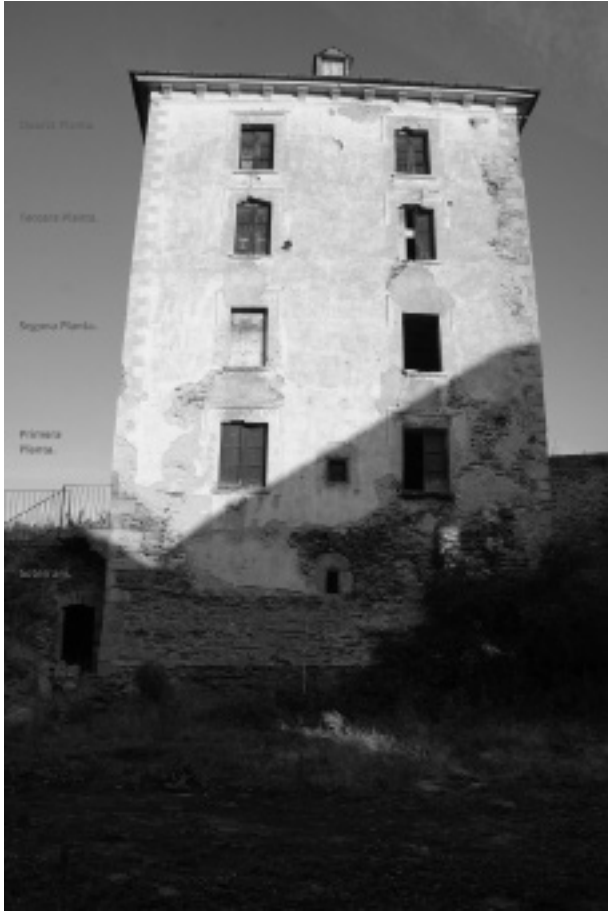
Figura 3. La Torre de Bolvir.

La Torre de Bolvir pròpiament dita és una construcció de planta quadrangular de quatre pisos, amb uns espais soterrats, i unes golfes cobertes per una teulada a quatre aigües coronada per un penell. L'observació del parament exterior de les diferents parets que conformen aquest edifici ens ha permès observar diverses tipologies de finestres, així com establir diverses reparacions, anul·lacions o modificacions d'aquestes elements. Si bé, tot sembla bastant uniforme constructivament (Fig. 3).

D'aquesta manera, en la façana meridional (u.m.100) hi localitzaríem la porta d'entrada, la qual es troba situada en la primera planta, una mica correguda cap a l'est respecte a l'eix central de la torre. Aquesta és construïda a partir d'uns brancals de pedra granítica de color groguenc, ben escairats, i un marxapeu també de roca granítica. Queda coronada per una volta de mig punt, amb una dovella que mostra un escut heràldic. Un altre detall observable, a banda i banda de la porta, són dues creus pintades de color vermell. A l'oest de la porta, a uns tres metres de distància d'aquesta, s'hi localitza una finestra de forma quadrangular

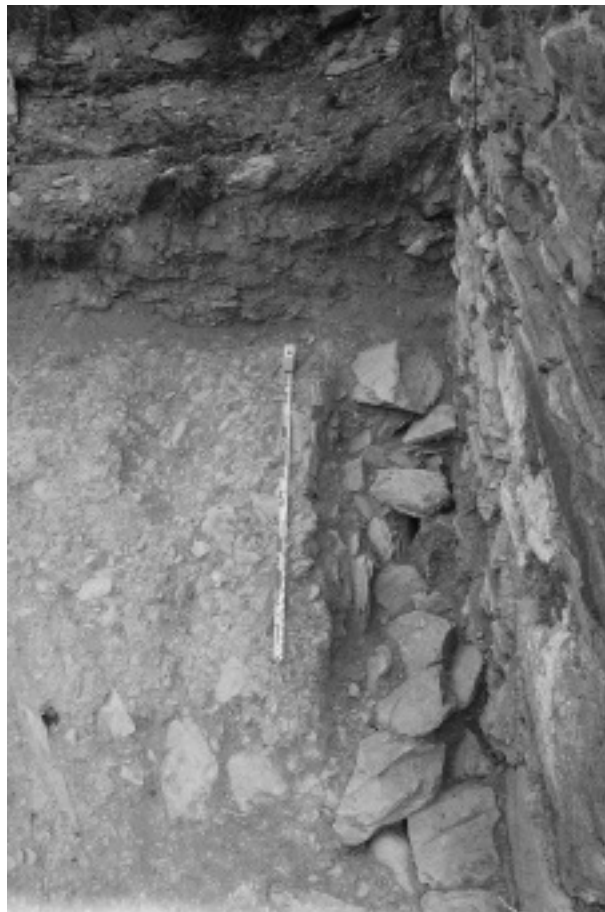
Figura 4. Rasa de fonamentació del mur septentrional de la Torre.

A l'exterior de la torre s'han realitzat diversos treballs arqueològics amb l'objectiu principal de documentar els fonaments de l'edifici. Amb aquest propòsit es van realitzar dos sondeigs ajudats per una màquina bobcat. El primer és va fer al davant de la façana oest de la torre,

al centre del mateix, i el segon a la cantonada nord-oriental de l'edifici. Així, el primer dels sondeigs exteriors mesurava 2 metres d'ample per 2 metres de llarg i ens va donar un resultat completament negatiu. En canvi el sondeig realitzat a la cantonada nord-occidental del edifici ens mostrà una mica de complexitat estratigràfica i constructiva.

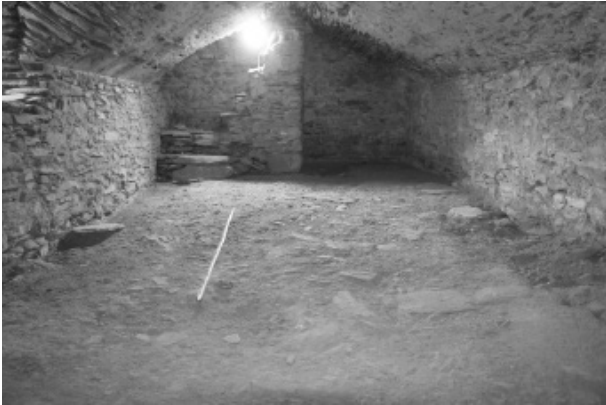
Figura 6. El Soterrani.

L'última de les estances en les que s'hi han efectuat treballs arqueològics és el soterrani de la torre. Aquest queda situat a la meitat oriental de la torre, per sota de la primera planta. L'àmbit soterrat és una estança rectangular de 8 metres de llarg per 3,20 metres d'ample, disposada en sentit nord-sud, amb dues finestres, una situada a la façana septentrional i l'altra a l'oriental. Els paraments de les diferents parets mostren unes filades irregulars amb pedres de mida mitjana lligades amb morter de calç (Fig 6).

S'accedeix des del rebedor per una escala adossada internament a la façana meridional. Aquesta mostra un parament de pedres de mida mitjana lligades amb morter, i els graons són lloses de pissarra col·locades horitzontalment. El sostre és una volta apuntada, aixecada a partir de pedres de diferents mides posades en cantell. Tanmateix, a mitja alçada, a l'altura de la finestra del mur est, es pot observar un recreixement de la paret a mode de banqueta, sobre la qual s'assenta aquesta volta.

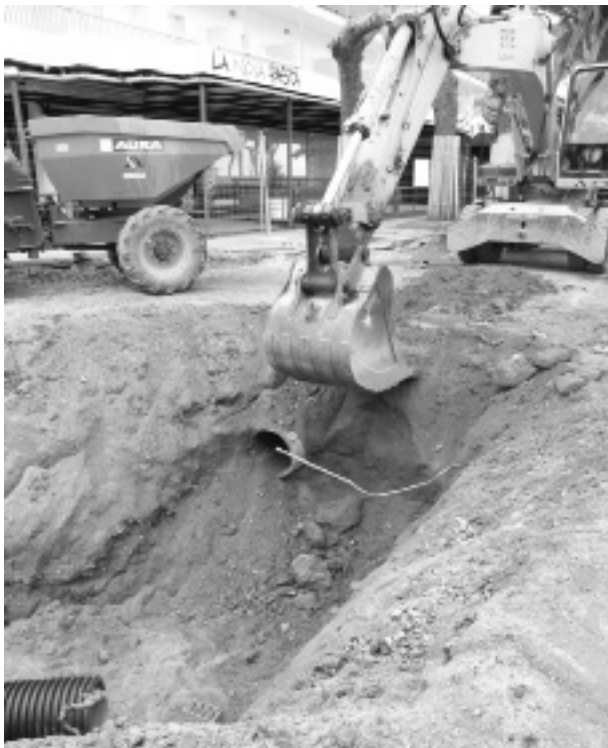
Figura 3. Fotografia de la realització d'una rasa on s'observa el sòl de tipus sorrenc de textura i color molt similar a la sorra de la platja.

sorra pròxima de la platja. Aquesta sorra, que aflorava uns centímetres per sota de la runa moderna, era molt neta i no presentava cap tipus de material arqueològic. Tot i que aquesta era l'estratigrafia més habitual en la majoria de trams, en el tram 01 es va detectar, a uns 60 centímetres de profunditat, un asfalt anterior a l'actual que mostrava com ha pujat el nivell de circulació.
