# MEMÒRIA

INTERVENCIÓ ARQUEOLÒGICA AL CASTELL  
DE PALOL DE REVARDIT DESEMBRE 2011  
(PALOL DE REVARDIT, PLA DE L'ESTANY)

Almudena García Ordóñez  
Banyoles, 5 de setembre de 2012

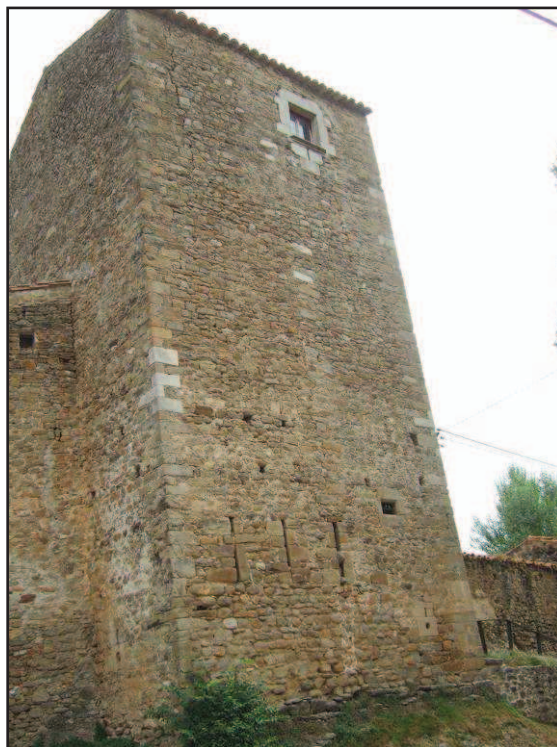
*Vista de la torre Oest del castell de Palol de Revardit (Pla de l'Estany)*

A la cara oest es poden veure tres espitlleres ben arrenclerades i allargades fetes de pedra sorrenca, també els orificis quadrats de l'antiga bastida per la seva construcció. A la planta baixa, una tronera per armes de foc i una obertura de llinda, i al segon pis una finestra de llinda de pedra calcària grisa. En aquesta cara oest és possible veure diverses esquerdes. Al centre es pot veure una possible refacció o reparació de la torre, on foren emprats carreus de pedra rectangulars per unir el parament.

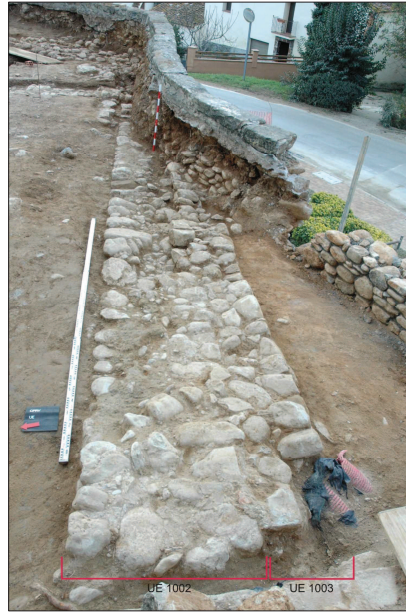
A la muralla se li recolza l'escarpa o talús (UE 1003) a la cara oest, presentant una banquetta que sobresortiria de la muralla i després baixaria de forma atalussada. A l'extrem sud s'observa com se li adossa el mur 1005.

No podem oferir dades sobre la profunditat de la muralla en aquest punt, ni la tècnica de fonamentació, així com tampoc la seva cronologia degut a que no s'ha realitzat la seva excavació. Per tant la seva cronologia és indeterminada.

*UE 1002 vista des del NO  
Muralla a l'esquerra*

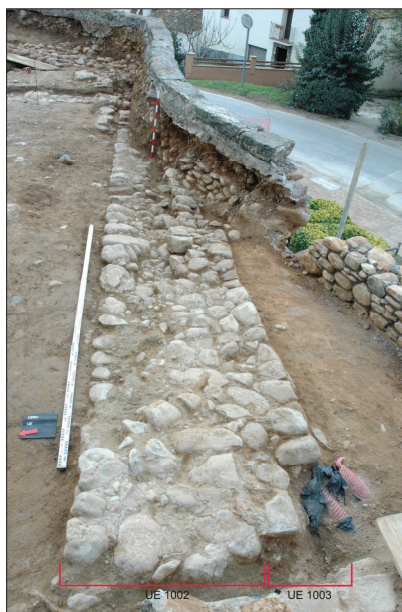
Té orientació NO/SE, i s'han pogut documentar 5,35 m de llargada i una amplada màxima de 0,50 m, es troba més malmesa per la construcció del mur perimetral contemporani que la muralla.

La seva cronologia és indeterminada, degut a que no s'ha excavat.

*UE 1003 vista des del NO  
Escarpa a l'esquerra*

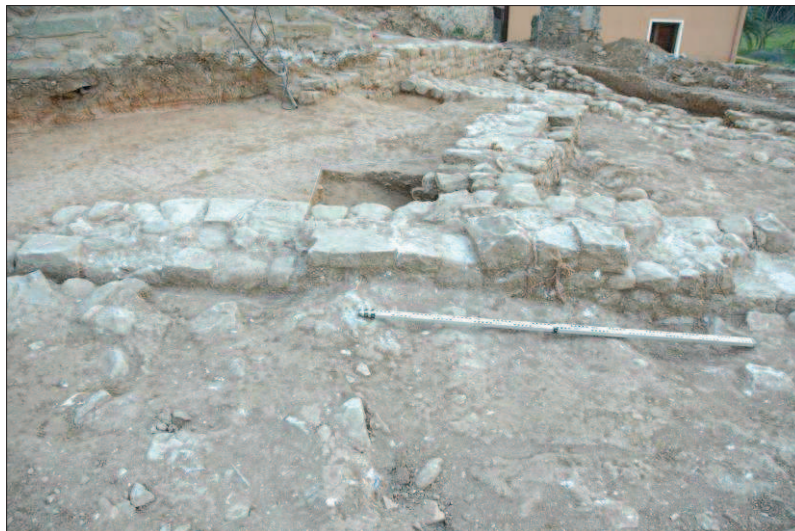
Aquesta estructura sembla el mur principal d'un edifici, i és contemporani en construcció al mur 1007 ja que s'observen cosits en planta. Altres murs se li adossen com el mur 1005. Aquests murs juntament amb el 1008 formarien part d'un mateix edifici diferenciat a l'interior del recinte emmurallat.

La seva cronologia tenint en compte el material aparegut a la rasa de fonamentació del mur 1007 seria baix medieval .

*UE 1004 vista des de l'oest*

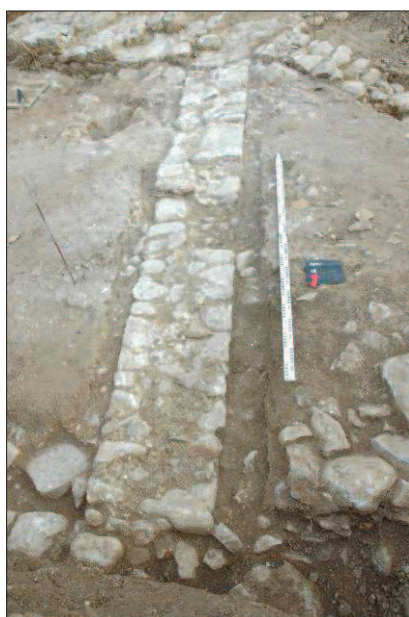
Té una orientació E/O, una llargada de 4,5m i una amplada màxima de 0,70m. S'adossa al mur 1004 al seu extrem sud i a la muralla (UE 1002) també al sud-oest.

La seva cronologia és indeterminada degut a que no s'ha realitzat la seva excavació, però seria contemporani o posterior al mur 1004.

*UE 1005 vista des de l'oest*

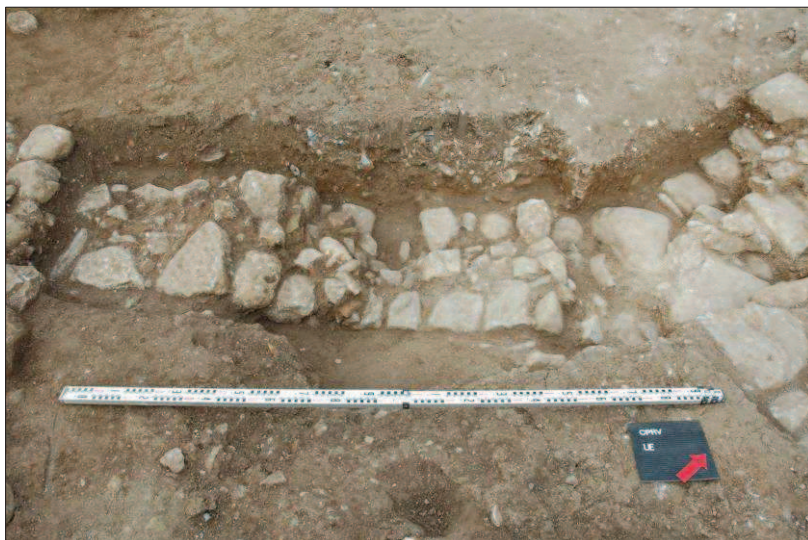
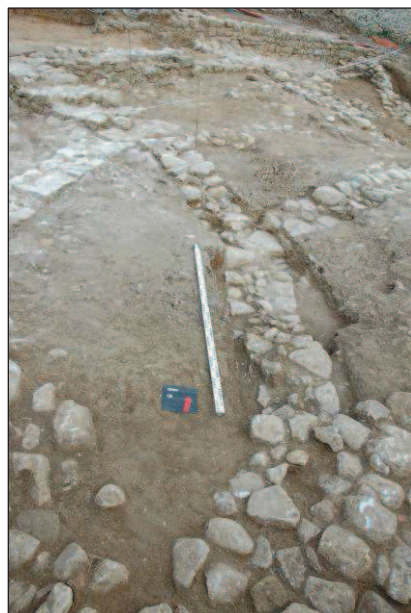
Té una planta més o menys semicircular, amb orientació NO/SO, parteix del final observable del 1004, al qual cobreix, en direcció a la muralla, i a la part SO queda per sota de les restes de l'UE 1015. S'han documentat 5 m de llargada i 0,70 d'amplada màxima.

La funcionalitat de l'estructura i de l'espai que delimita pròpiament dit, és indeterminada, així com la seva cronologia. Únicament podem afirmar que és posterior al mur 1004 i contemporani al mur 1017, ja que es troben cosits.

*UE 1006 vista des de l'est*

*UE 1006 vista des del SO*

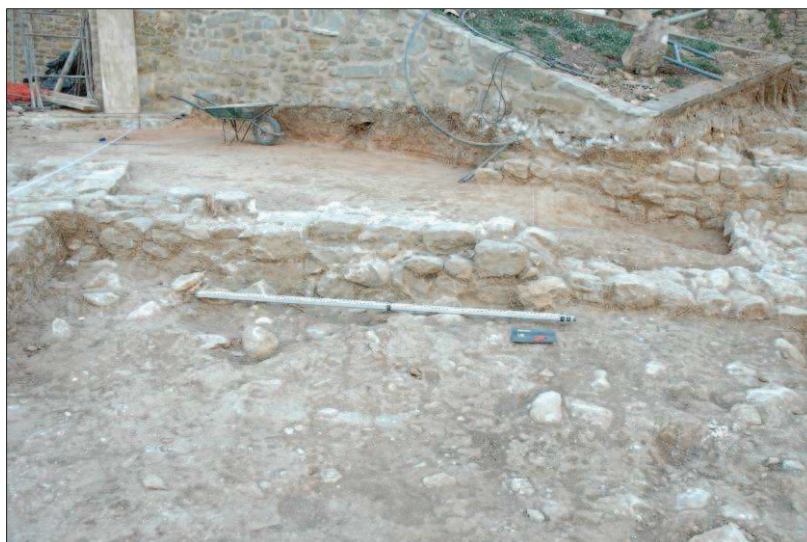
L'estructura presenta rasa de fonamentació (UE 1020) al costat N, de la qual s'ha excavat una part dins el sondeig 1. El material ceràmic aparegut és força pobre, bàsicament petits fragments de ceràmica reduïda i oxidada, i fragments d'ascles fruit de la talla de les pedres del mur.

Aquest mur està cosit al mur 1004 i per tant són contemporanis. Segons la ceràmica apareguda la seva cronologia seria baix medieval, s. XIII.

*UE 1007 vista des del S*

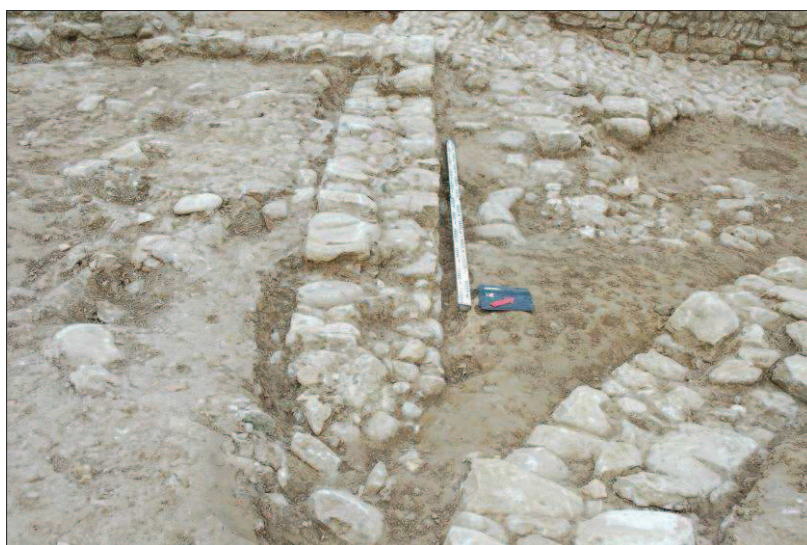
Aquesta estructura s'adossa al mur 1007 i formaria part del tancament exterior de l'edifici del sector 1 per la banda est.

La seva cronologia segons l'establerta per al mur 1007 seria també baix medieval.

*UE 1008 vista des del sud*

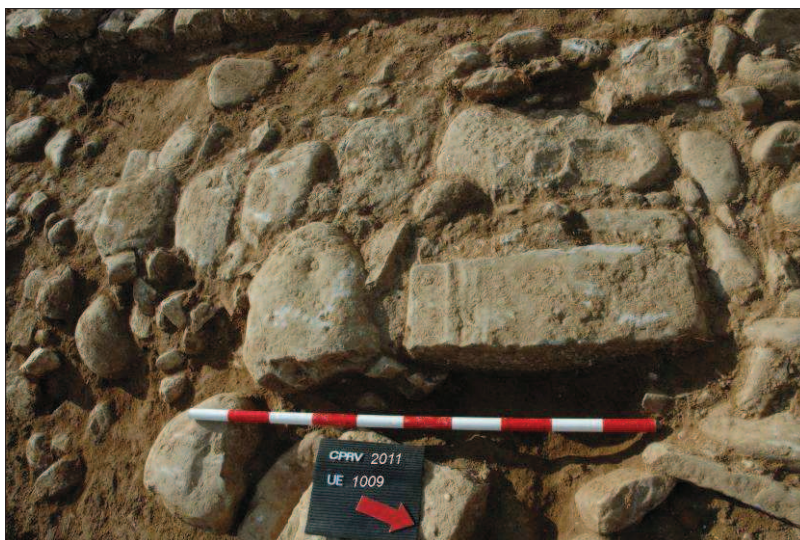
En quant a la seva funcionalitat, tot i que possiblement es tractés d'un mur, la considerem indeterminada, a l'espera de futures intervencions que ho puguin arribar a confirmar.

De la mateixa manera la seva cronologia resta com a indeterminada.

*UE 1009 vista des de l'est*

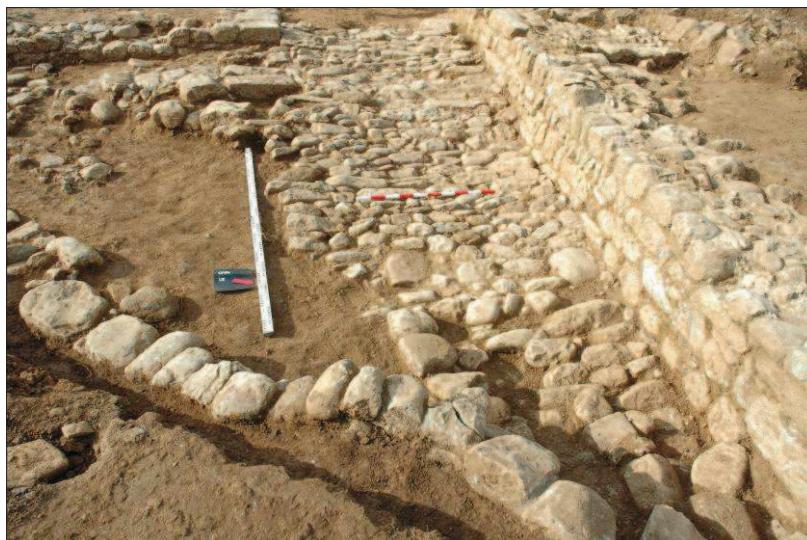
El sondeig realitzat a la part superior de la rampa (S2), ens indica que les pedres estaven col·locades sobre una preparació de paviment formada per terres barrejades amb pedres petites i fragments ceràmics i de construcció UE 1025, segurament per facilitar el drenatge per sobre de les argiles naturals.

La ceràmica localitzada en aquests estrats ens indica que aquest accés es situa en època baix medieval, sense que per ara puguem precisar més.

*UE 1010 vista des de l'est*

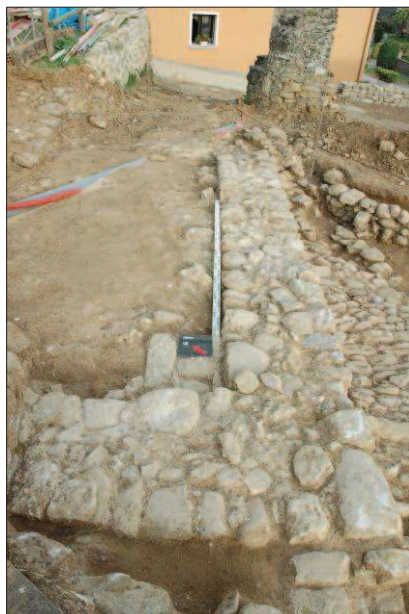
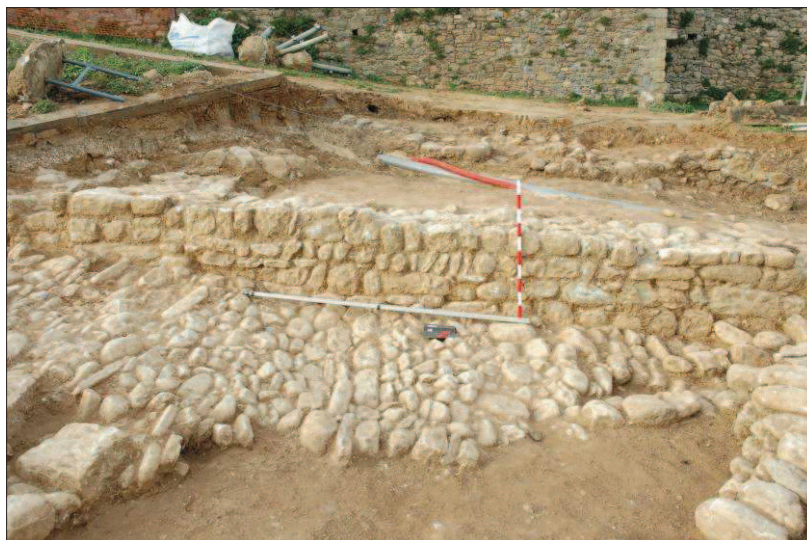
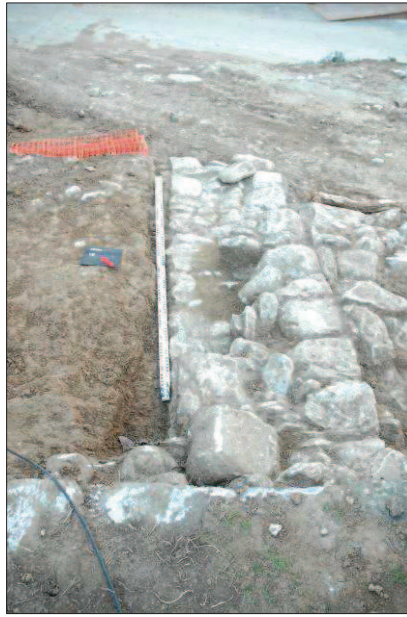
Aquest mur segueix el pendent del terreny natural i funcionaria clarament com a límit amb l'accés exterior mitjançant la rampa. Alhora devia formar part d'una edificació potent, que anomenem sector 2, i de la qual únicament hem pogut observar aquesta estructura i la 1013 que se li adossa.

La seva cronologia resta com a indeterminada tot i que, tenint en compte la cronologia baix medieval de la rampa UE 1010, podem dir que seria anterior a aquesta o contemporània.

*UE 1011 vista des de l'Oest*

*UE 1011 vista del parament des del sud*

*UE 1011 tram de llevant vista des de l'oest*

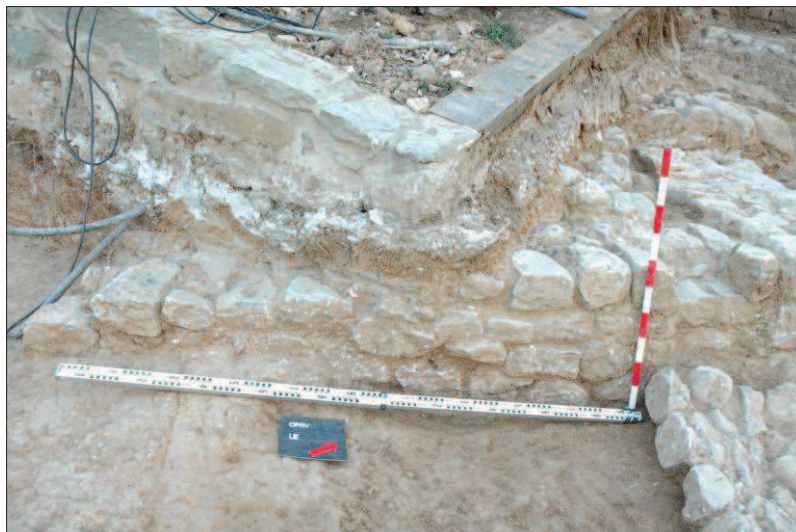
Mur format per pedres mitjanes i petites lligades amb terra i algun fragment de morter de calç. Es situa just per sota de la jardinera triangular actual i adossat al mur 1011. Sembla un afegit en el moment de construir la rampa que també se li adossa. Té orientació O/E i una llargada de 2,55m i una amplada màxima de 0,60m.

La seva cronologia és medieval indeterminada tot i que per la seva posició seria posterior a la construcció del mur 1011 i anterior o contemporani a la rampa d'accés 1010.

*UE 1012 vista des del sud est*

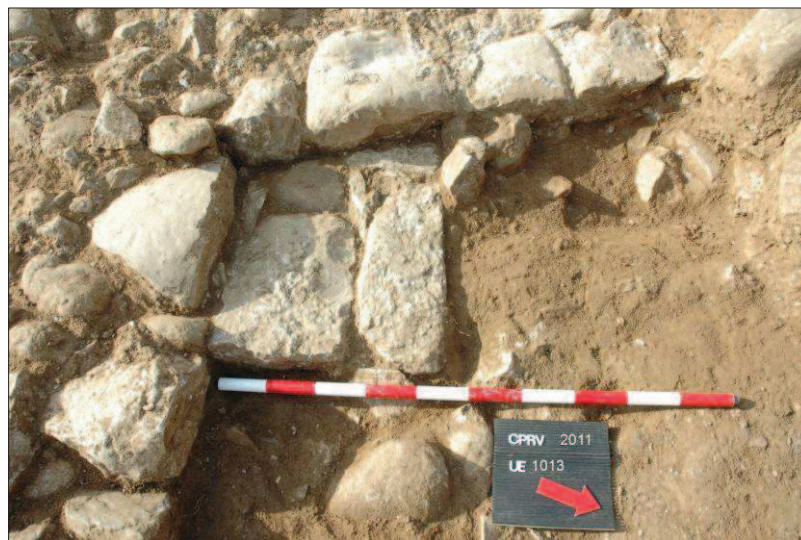
Estructura formada per pedres lligades amb morter de calç de planta quadrada, amb 0,50m de llargada i 0,50m d'amplada. S'adossa a la cantonada que forma la L de mur 1011, i tot i que podria semblar un paviment per la seva horitzontalitat, sembla ser el basament d'algun altre tipus d'estructura. La seva cronologia és indeterminada.

UE 1013 vista des de l'est

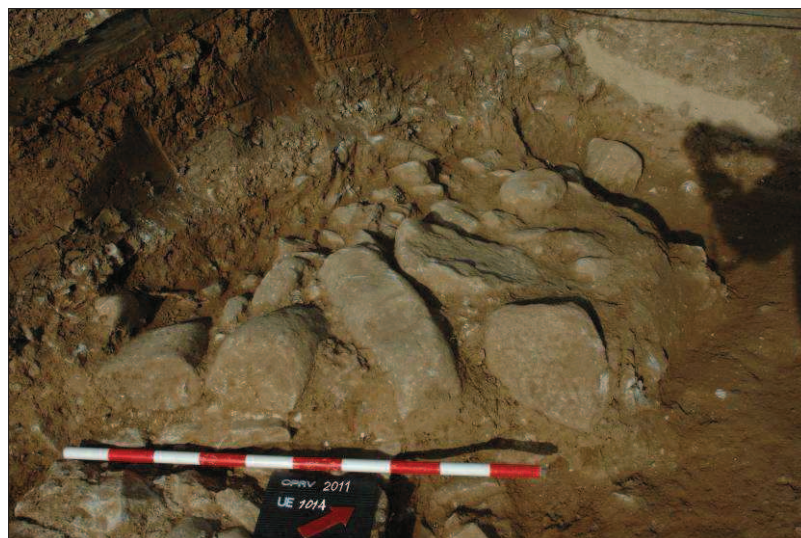
Està coberta per la jardinera triangular actual i sembla tenir una orientació O/E. Les mesures observables són 1,15m de llargada, 0,70m d'amplada i 0,35m d'alçada.

La seva cronologia és indeterminada.

*UE 1014 vista des del sud-est*

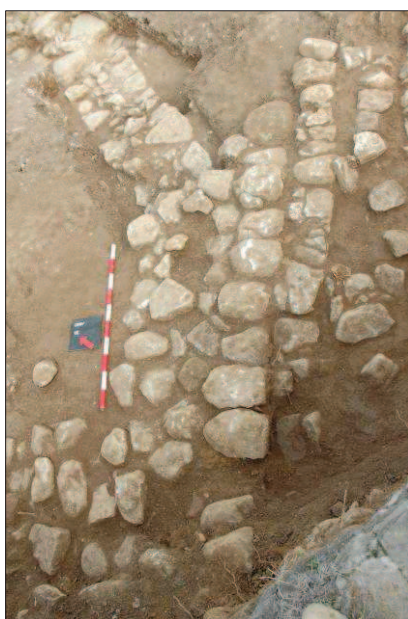
Restes del que semblaria un enllosat de pedres lligades amb terra situades al sud-oest de l'àrea del pati i en part per sobre del mur 1006. Presenta un arrenjerament de les pedres que podria fer pensar en un empedrat col·locat amb aquesta disposició fent un dibuix lineal. Les mesures conservades d'aquesta estructura són de 3m de llargada màxima i 1,5m d'amplada màxima. Es troba en mal estat de conservació.

La seva cronologia és indeterminada.

*UE 1015 vista des de l'oest*

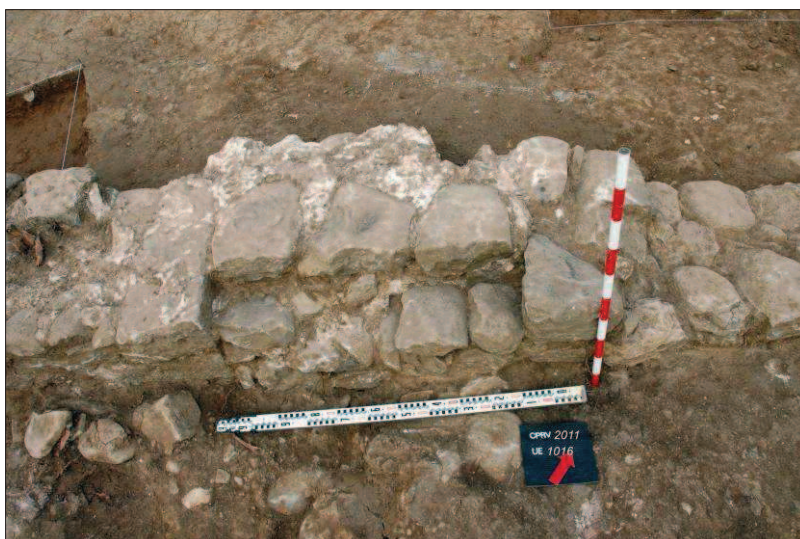
Les seves mesures de l'entrada són d'1m d'amplada interior i 1,5m exterior, 0,65m de llargada màxima a la part superior del paviment i l'esgraó té 0,30m d'amplada i una alçada de 0,25m .

La seva cronologia seria baix medieval segons el material associat al mur 1007.

*UE 1016 vista des del sud*

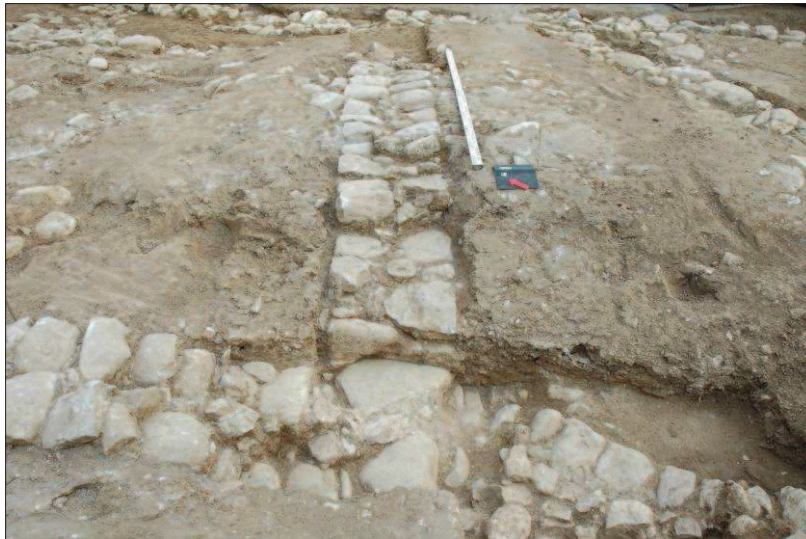
L'orientació de l'estructura es O/E i les seves mesures són de 3,5m de llargada punt on queda seccionat pel mur 1019 i 0,55m d'amplada màxima.

La seva cronologia és indeterminada.

*UE 1017 vista des de l'oest*

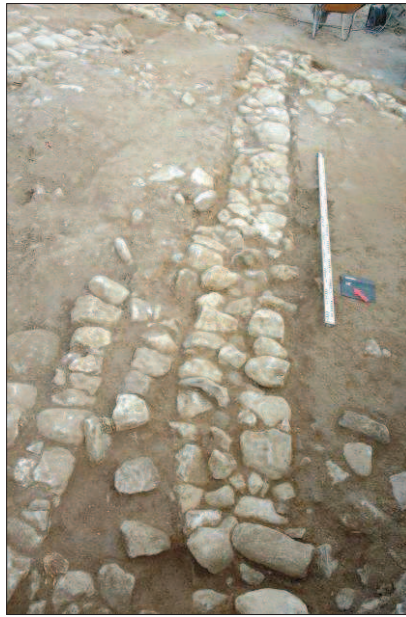
Mur de factura poc acurada, format per pedres lligades amb terra, presenta la cara sud més treballada que la nord, la tipologia de mur fa pensar en un mur de feixa relacionat amb el mur 1019 al qual s'hi adossa, i formaria part d'un aterracament i/o límit de l'horta existent al castell.

La seva cronologia és indeterminada, però podem afirmar que és posterior a les estructures medievals del sector 1 i 2.

*UE 1018 vista des de l'oest*

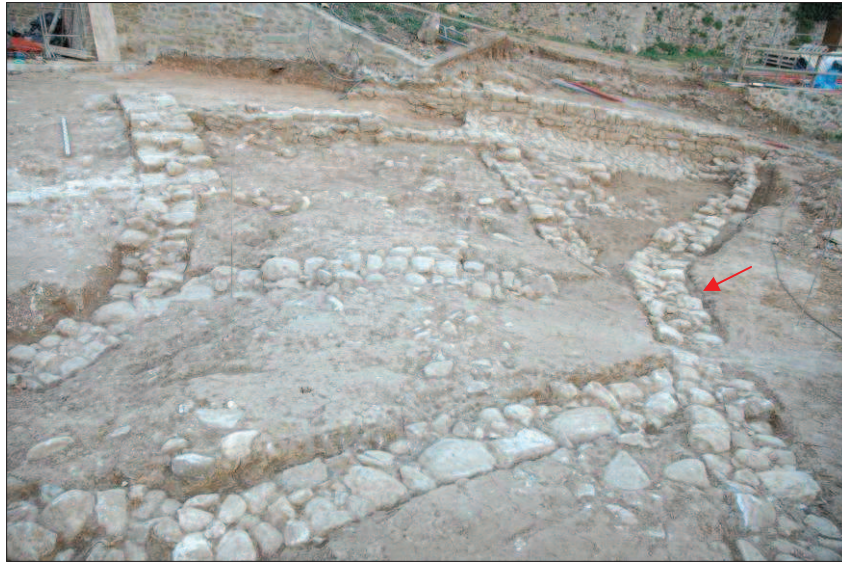
Les mesures observades són 16,5m de llargada i 0,60m d'amplada màxima, l'alçada observada és de 0,45m.

La seva cronologia és indeterminada, com la del mur 1018 que se li adossa, però podem afirmar que és posterior a les estructures medievals del sector 1 i 2.

*UE 1019 vista des del sud-est*

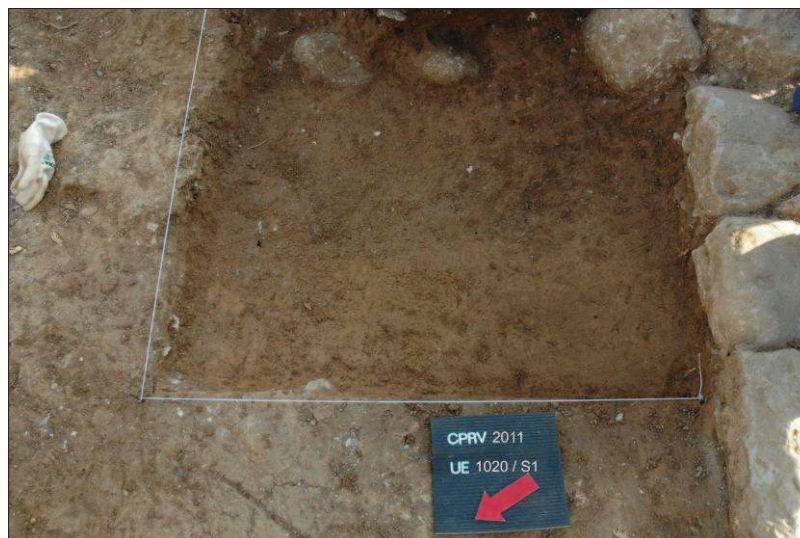
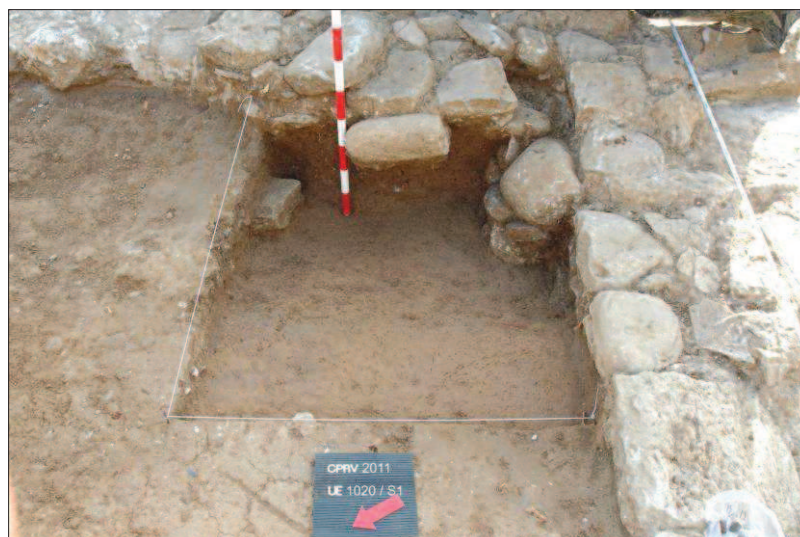
S'ha excavat únicament la part que ocupa dins del sondeig 1, d'un metre de llargada i presenta 0,45m d'amplada a la part superior. Es trobava reblerta amb la UE 1021 i presentava restes de ceràmica i ascles lítiques fruit de la talla de les pedres durant la construcció del mur.

El material arqueològic recuperat tindria una cronologia baix medieval, possiblement s.XIII-XIV, pendent de confirmació.

*UE 1020 fotografia inicial*

*UE 1020 fotografia final*

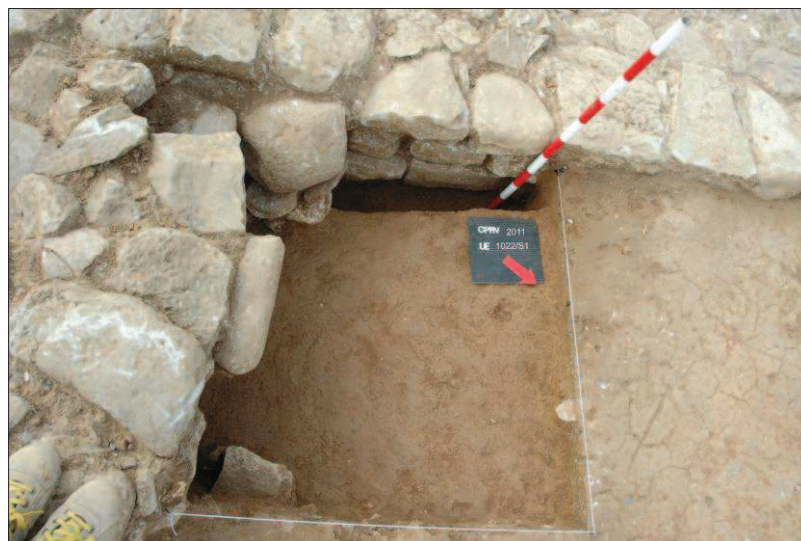
Malgrat això, el material arqueològic recuperat a la UE 1021, rebliment de la rasa de fonamentació del mur 1007, ens pot indicar la cronologia del mur 1004, ja que són

contemporanis, d'aquesta manera podem adscriure'l a una cronologia baix medieval, possiblement s.XIII-XIV, pendent de confirmació.

*UE 1022 vista des del NE*

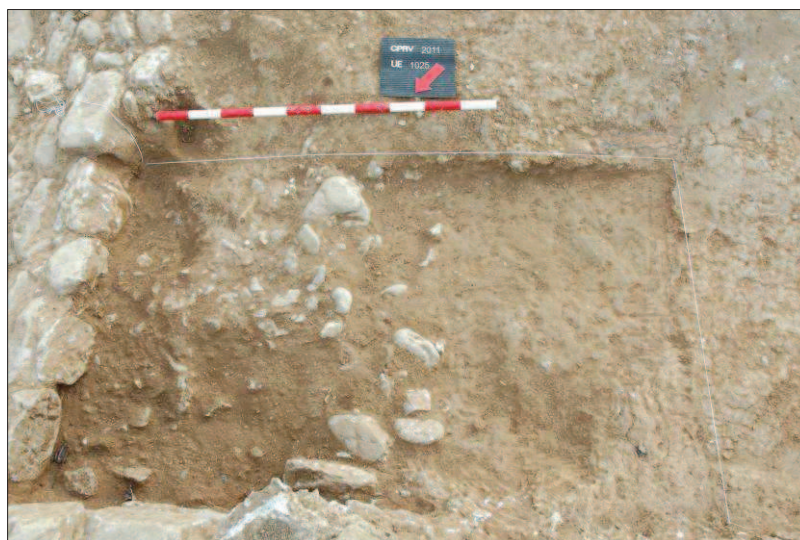
Preparació del paviment de la rampa amb terra, pedres petites i restes de ceràmica i material de construcció per facilitar el drenatge de les aigües a la rampa empedrada 1010, a mode de graves per sobre de les argiles naturals. Dins del sondeig 2, realitzat a la part superior de la rampa, s'ha localitzat en la zona on no s'hi conserven pedres de la rampa i també per sota de les pedres que es van aixecar.

El material ceràmic localitzat entre el sediment de l'estrat té una adscripció en època medieval.

*UE 1025 vista des del NO*

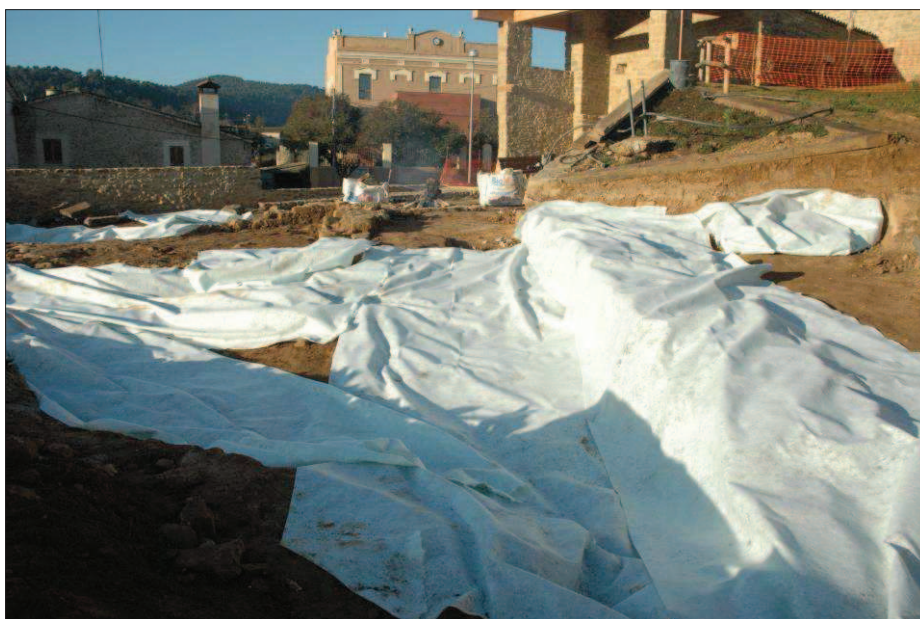
*Cobriment de les estructures amb geotèxtil*

Els treballs van consistir en el cobriment de les estructures amb geotèxtil i terres, i l'eliminació de 1-2 filades dels murs 1004 i 1007. Durant les tasques no es va localitzar cap altre element arqueològic no documentat anteriorment.

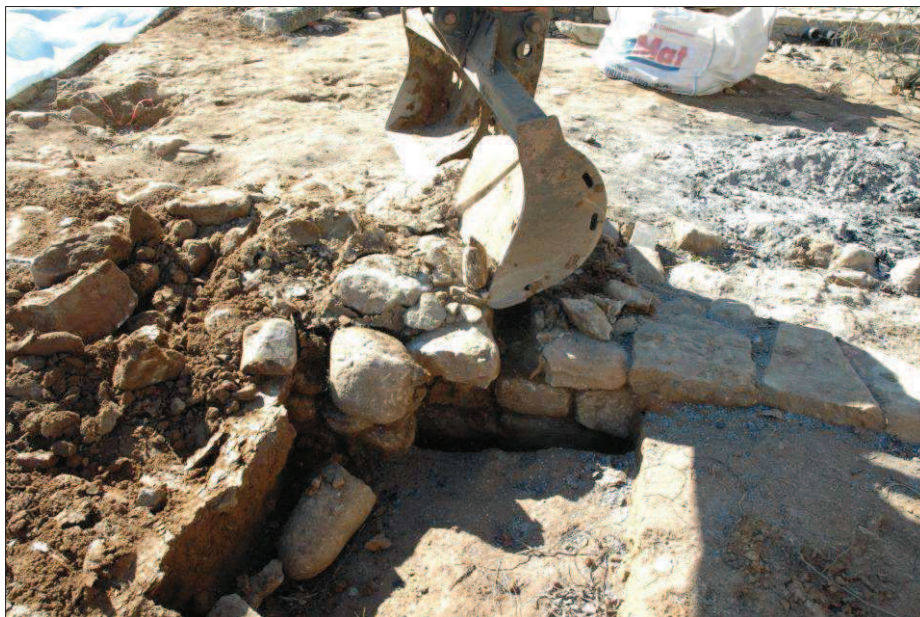
*Eliminació parcial dels murs 1004 i 1007*
