El Programa d'Arqueologia Urbana de Montblanc

MARIA ADSERIAS SANS, JOAN MENCHON BES,
M. DOLORS MESTRES SOLÉ

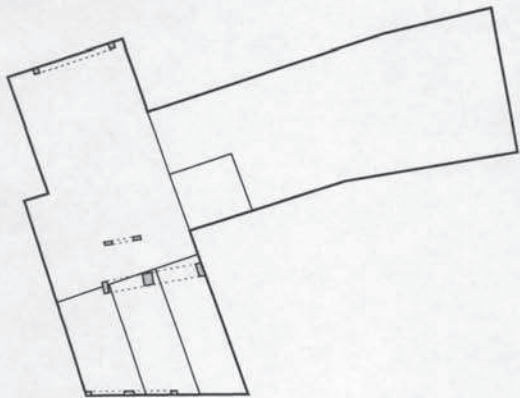
Figura 3

A partir del plànol parcel·lari de l'Ajuntament de Montblanc. E. 1:250

Carrer Major, 20

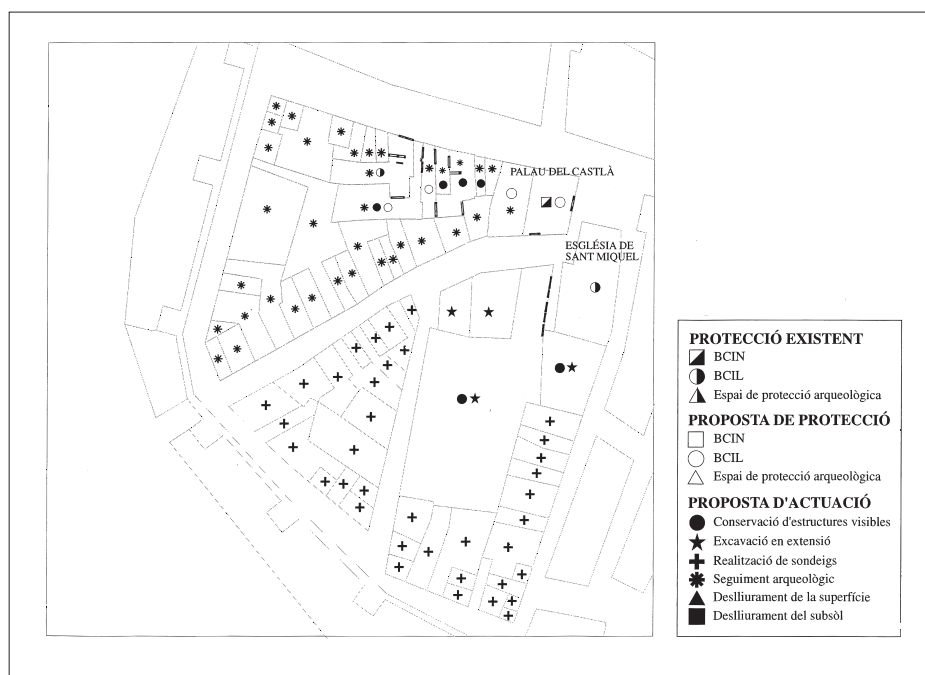
Figura 5. Detall d'un sector del centre històric amb les arcades localitzades, la protecció existent i les propostes de protecció i d'actuació

Propostes d'actuació: A la major part de les cases es proposa un seguiment arqueològic d'obres que puguin afectar tant el subsòl com estructures antigues, en funció del resultat del qual, la Comissió Territorial del Patrimoni Cultural decidirà les actuacions a realitzar. A més de les propostes concretes de cada finca, se'n fan algunes que poden afectar zones més àmplies. Aquest seria el cas de l'àrea on es trobava l'antic cementiri de Montblanc a redós de l'església de Sant Miquel, sector en el qual es proposa la realització de sondeigs arqueològics per tal de delimitar-lo en la totalitat de les finques possiblement afectades, i excavació en extensió en aquelles més properes a l'església.

Les proteccions, tant les que ja existeixen com les proposades, com també les actuacions que es proposen en cada cas, es resumiran per mitjà de símbols sobre la planimetria del centre històric de Montblanc (figura 5).
